**Podkovovitá bašta státního hradu Litice**

*Archaeologia historica*. 2002, vol. 27, iss. [1], pp. 119-123

MIROSLAVA CEJPOVÁ

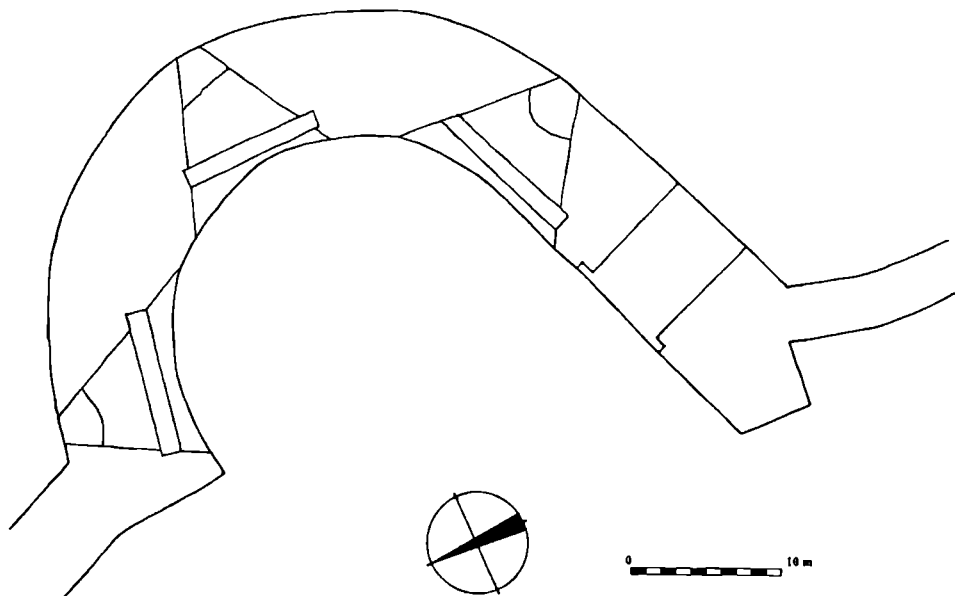
2. SH Litice, podkovovitá bašta – půdorys se zakreslením střílen se zídkami a trámy a rozsahem původního dna. Zaměření SPÚ Pardubice, M. Cejpvá.

Terén uvnitř bašty před započítím oprav dosahoval ke spodní úrovni ústí střílen. Při opravě bylo třeba tuto úroveň cca o 40 cm snížit. Po odstranění zazdívek a vyčištění vnitřního prostoru střílen se objevily stopy vnitřní konstrukce střílen. Venkovní ústí střílen mělo pískovcové ostění. Horní plocha spodního vodorovného pískovce měla výškově stejnou úroveň jako povrch střílny. Podlaha střílen byla dosti narušená, nejlépe se dochovala u třetí střílny. Tvořila ji pravděpodobně maltová podlaha, do které byly zatlačeny drobné kameny, v podstatě šterk. V ústí střílny do prostoru uvnitř bašty byla vystavěna nízká zídka, která přiléhala k mohutnému trámu položenému (mírně zatlačenému) do maltového lůžka hned za zídou. Konce trámů byly zazděny do špalet střílen, kde po nich zůstaly kapsy a otisky dřeva v maltě. Stejně tak v maltovém lůžku se dochovaly otisky dřeva. O mírném zatlačení trámu do malty svědčí vytlačený pás malty na vnitřním okraji trámu. Zídky byly vyzděny z lomového kamene. Jejich šíře kolísá, protože strana k trámu (tj. dovnitř střílny) byla rovná, směrem ven byla prohnutá podle tvaru bašty. Zídka dosahovala výše trámu. V první střílně (směřující na SV) byl trám široký i vysoký 32–33 cm, v prostřední střílně byl trám na severu široký 32,5, na jihu 27 cm, vysoký 25 cm. Třetí střílna (mířící k jihovýchodu) měla trám široký 30 cm, vysoký 35 cm. Nejlépe byla dochovaná zídka první střílny, nejhůře prostřední. Trámy a zídky za nimi byly s největší pravděpodobností určeny na zachycení zpětného rázu palné zbraně.

V rámci opravy bašty byly do lůžek po trámech osazené nové trámy, zídky byly dozděny a jejich povrch zadrnován. Dno střílen bylo překryto hrubým pískem. Vnější otvory první a prostřední střílny, které byly do hloubky vypadané, byly rekonstruovány z lomového zdiva, pouze překlad byl proveden z přitesaného jednoho kusu kamene. U otvoru vedle třetí

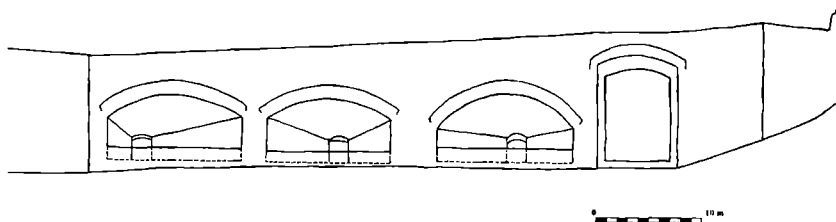
3. SH Litice, podkovovitá bašta – pohled. Zaměření SPÚ Pardubice, M. Cejpvá.

devadesátých let zazděna cihlovým zdívkem na hubenou maltu. První střílna je na severní straně bašty a míří podél hradby k severu, tj. po vrstevnici svahu. Druhá střílna směřuje na východ, třetí na jihovýchod. Podle nejlépe dochované třetí střílny lze předpokládat, že všechny střílny měly vnější pískovcové ostění. Střílny měly dovnitř rozevřené špalety z lomového kamene a stlačený dovnitř stoupající záklenek z drobných úzkých klenáků z odlišného kamene než okolní zdivo. Na záklenku se dochovaly otisky bednění v maltě vyteklé ze spár (nejsou zde otisky dosednutí bednění na špalety, pravděpodobně zde bylo bednění osazeno jiným způsobem). Směrem dovnitř špalety neměly pískovcové ostění, okraje byly z lomového zdiva.

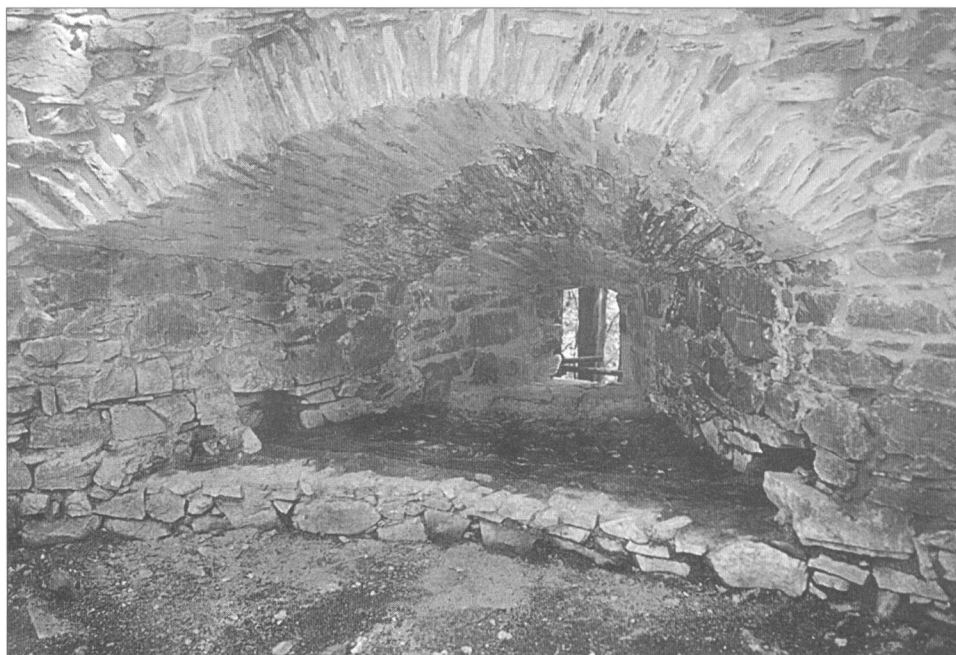
4. SH Litice, podkovovitá bašta, střední střílna, stav po vyčištění podlahy bašty. Foto M. Cejlová.

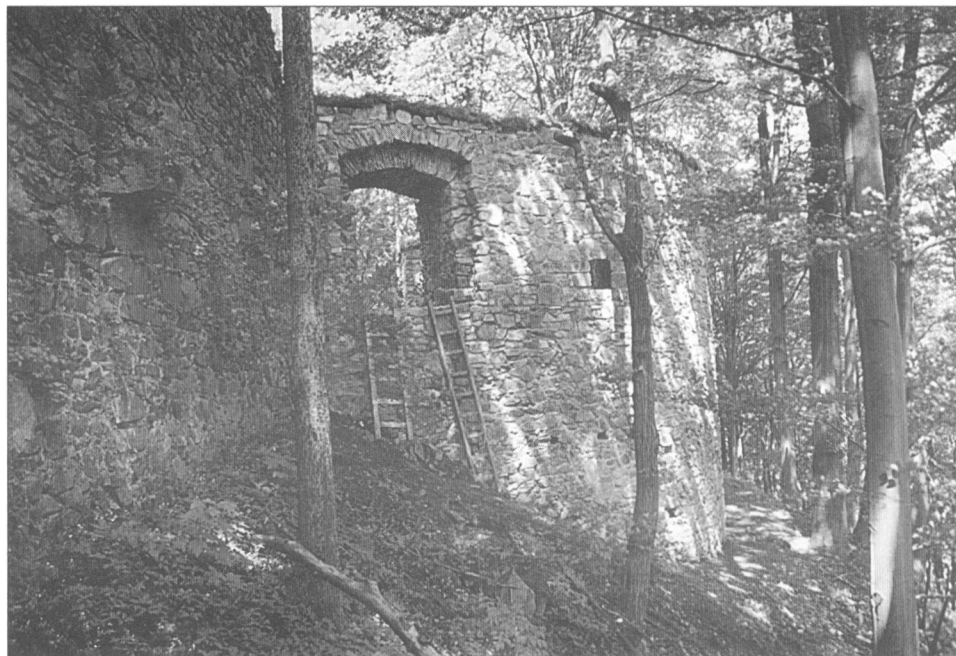
Vnější pískovcové ostění je u třetí střílny tvořeno překladem z jednoho kusu pískovce s vytesaným segmentovým záklenkem. Překlad je do zdiva zasazen tak, že zmenšuje světlost otvoru střílny, vlastní záklenek ústí v líci zdiva nad pískovcovým překladem jako nadlehčovací oblouk. Boky střílny tvoří na severu 3, na jihu 2 pískovcové kvádry, které jsou zazděny do špalet a lícují s nimi.

Za třetí střílnou směřující k jihovýchodu se bašta otevírala čtvrtým otvorem, umístěným 105 cm od nároží tvořeného baštou a k jihu pokračující hradbou, který byl již delší dobu celý vyplněn na sucho kladeným lomovým zdívkem (minimálně od r. 1979, protože tato zazdívka je popisovaná již ve stavebně historickém průzkumu hradu. Líbal, D.–Lišková, A.–Mácha, O. 1979, str. 52). Otvor má rovné špalety z lomového zdiva a segmentový záklenek tvořený převážně z drobných úzkých klenáků z odlišného kamene než okolní lomové zdivo (místy je vložený kámen totožný s lomovým zdívkem), na špaletách zůstal otisk po jeho bednění (u střílen otisk bednění nebyl). Nad tímto záklenkem je provedený nadlehčovací oblouk z úzkých klenáků shodných s okolním lomovým zdívkem. Původně měl vně i uvnitř bašty pravděpodobně pískovcové ostění, z něhož se dochovala pouze část jeho otisku. V jižní špaletě na vnější straně otvoru se v její dolní části dochoval zčásti odsekaný nebo odlomený velký pískovcový kvádr, který zasahoval téměř do poloviny špalety. Na protější straně se zachoval pouze jeho nepřilíhlý otisk. Kvůli odsekání není zřejmé, zda lícoval s okolním zdívkem nebo předstupoval jako krakorec. Vnější svislé ostění dosedalo na tento kvádr. Na úrovni jeho povrchu končilo i lícování bočních stěn, což dokládá původní výškovou úroveň spodní části tohoto otvoru, která se nedochovala.

5. SH Litice, podkovovitá bašta, vlevo otvor směřující z bašty k jihu, vpravo ústí nejlépe dochované střílny. Foto M. Cejlová.

bašty byl ve vypadaných částech doplněn otisk pískovcového ostění a v dolní části severní špalety byl osazen do chybějící pískovcový kvádr. Vypadané líce a zdivo bašty bylo doplněno, koruna byla přezděna v rámci zachované výše a zadrnována. Vnitřní prostor bašty byl odvodněn vyspádováním terénu do rýhy, kterou byla srážková voda svedena k pískovcovému žlábků osazenému při opravě do obvodové hradby.
