II. OPEVNĚNÍ A OHRADY

1. CELKOVÁ CHARAKTERISTIKA

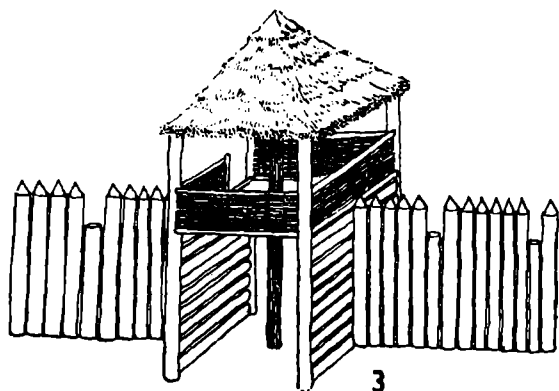
Obr. 6. Rekonstrukce mladší fáze opevnění bez vnitřní zástavby (1) a jeho brány: 2 – pohled z vnitřní strany; 3 – pohled z vnější strany; 4 – boční pohled (řez).

Žlábků po vlastním opevnění uzavíraly lichoběžníkovou plochu o stranách 80–81 m (JZ), 84 m (SV a JV) a 97–100 m (SZ), tj. asi 7 900 m² (obr. 6:1, plán 3). Tato plocha zahrnovala prostorově celou starší fázi opevnění i s ohradami; orientace stran byla stejná jako ve starší fázi (plán 1). Šířka žlábků kolísala mezi 30–80 cm (nejčastěji kolem 50 cm), hloubka mezi 35–100 cm (nejčastěji 70–80 cm), k níž je nutné přičíst 30–40 cm humusu k původní úrovni; to by opět nasvědčovalo na výšku palisády kolem 3 m. Pouze na přibližně 15 m úseku na SV straně se žlábek v horní části rozšiřoval až na 90 cm v lalokovitých výběžcích, což by ukazovalo nejspíše na opravu palisády.

Vchod široký 250 cm byl na SV straně, ve čtverci A 4–62. V místech přerušení byl žlábek ukončen mohutnými kúlovými jámami (SZ = p 100 cm, hl 60 cm; JV = p 100 cm, hl 55 cm). Další kúlové jamky různé velikosti byly na ose přerušení (2) a přibližně na paralelních liniích na JV straně (1) proluky (tab. III:4). Vzhledem k tomu, že podloží zde bylo špatně čitelné (bylo skvrnitě a zasahovaly sem i hroby 334, 337, 395), lze situaci jamek u vchodu rekonstruovat tak, že šlo o trojice kúlových jamek po stranách i ve středu vchodu. Shodné rozmístění jamek bylo zjištěno u pozůstatků bran četných pravěkých a raněhistorických opevnění, např. u lužického hradiště Römerschanze u Postupimi,⁹ u opevněného dvorce z doby římské v Zeijen v Holandsku,¹⁰ u slovanských hradišť Staré Kouřimi,¹¹ Kessel u Groitschen¹² aj. Stejně jako u těchto objektů by bylo možné rekonstruovat bránu mladšího opevnění dvorce z Pohanska jako věžovitou stavbu, v jejíž spodní části byl průchod zúžený středovými kúly a v horním podlaží byl prostor pro stráž a obránce (obr. 6:2). Musel to být prostor otevřený, umožňující pozorování na všechny strany, mohl však být zastřešen. Takové vzdušné zastřešené prostory jsou pod termínem solarium uváděny často nad branami karolinských curtes.¹³ Konstrukce brány na Pohansku je částečně vysunuta před linii palisádového opevnění, což usnadňovalo pozorování a střelbu do stran podél obranné linie. Je možné, že boční stěny brány byly vydřeveny a vchod byl opatřen vnějšími i vnitřními vraty, čímž by se ve spodní části brány vytvářel uzavíratelný komorový prostor, který obrannou hodnotu brány značně zvyšoval.

Na JZ straně přiléhá k mladší fázi opevnění dvorce (obr. 6:1) lichoběžníkovitý, žlábký vymezený prostor (d 28 m, š₁ 16 m, š₂ 11,5 m, plocha asi 340 m² — tab. 27), který byl označen jako obj. 126 a je jako takový popsán v soupise. Šlo zřejmě o ohrazení menší usedlosti. Pozůstatky oplocení podobných drobnějších usedlostí představují i dva úzké a mělké žlábký JV od dvorce (ve čtvercích A 5—78, A 9—78/79, A 10—79/80, A 11—80/81).
