Výzkum hradu ve Veselí nad Moravou

MIROSLAV DEJMAL – DAVID MERTA

Research into Veselí nad Moravou Castle

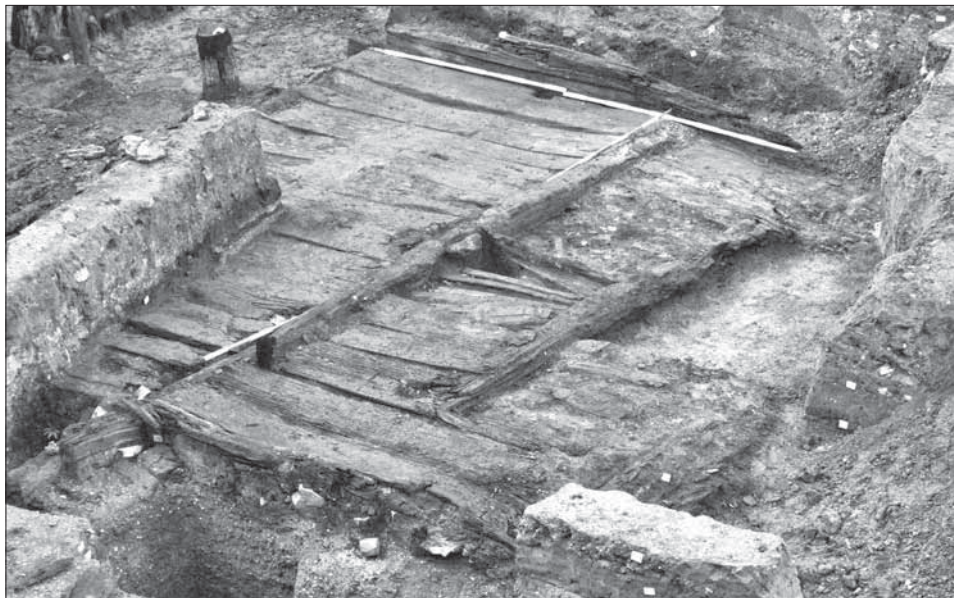
Obr. 8. Stavba s. s. j. 6. Pohled od severovýchodu. Foto Fotoarchiv Archaia Brno, o. p. s.

Další dvě stavby měly opět složitější konstrukci a podlahu z desek. Stavba s. s. j. 6 měla rozměry 6,1 × 6,1 m (byla narušena výkopem novověké studny a výstavbou kontreskarp)

příkopu), její nosné prvky představovaly mohutné kůly zapuštěné v rozích a uprostřed stavby. Stěny tvořily trámy o průřezu $0,25 \times 0,2$ m postavené na výšku. Podlaha byla uložena na pěti trámech orientovaných východ – západ. Do prostředního, nejmohutnějšího trámu byl ukotven středový sloup. Vodorovně uložené trámy byly podloženy kameny, které sloužily zároveň jako izolace. Vlastní podlahu tvořily dvě řady desek, z nichž některé byly ke středovému trámu připojeny čepy (obr. 8). Po zániku byl severozápadní roh stavby využit ke skladování vápna.
