Geodetické zaměření stávajícího stavu a projekt obnovy zříceniny hradu Hamrštejna

Abstrakt: Geodetické zaměření stávajícího stavu zříceniny hradu Hamrštejna a projekt „Stabilizace a konzervace hradu Hamrštejna“ byly provedeny v letech 2008–2010 projekčním ateliérem Ing. Miloše Kudrnovského. Hradní areál byl dokumentován metodou průsekové fotogrammetrie v kombinaci s měřením totální stanic. Projekt obnovy hradu byl vypracován tak, aby veškeré stavební doplňky nutné ke stabilizaci konstrukcí respektovaly charakter pozvolného rozpadu a neměnnost celkové siluety památky.

A Geodetic Survey of the Current State of the Hamrštejn Castle Ruin and its Restoration

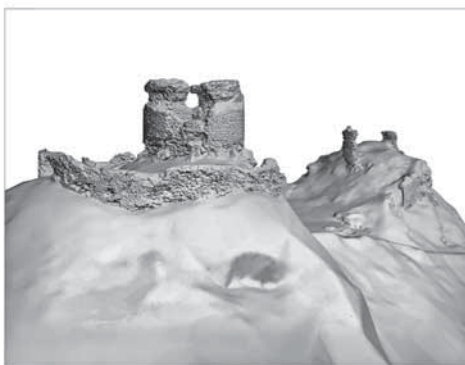
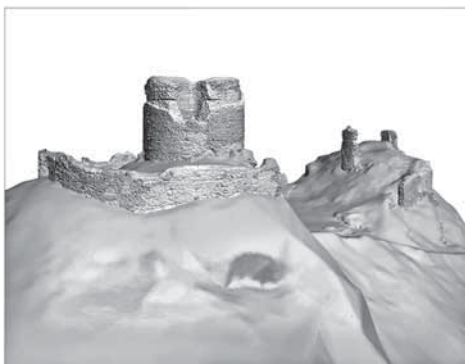
SEVEROVÝCHOVNÍ POHLEDI STAVAJÍCÍ STAV

JHOVÝCHOVNÍ POHLEDI STAVAJÍCÍ STAV

SEVEROVÝCHOVNÍ POHLEDI NÁVRH STABILIZACE

JHOVÝCHOVNÍ POHLEDI NÁVRH STABILIZACE

**Obr. 6. Perspektivní pohledy na virtuální model stabilizovaného hradu.
Abb. 6. Perspektivansichten des virtuellen Modells der stabilisierten Burg.**

Důsledná konzervace stávajícího stavu hradu je bohužel vzhledem k jeho významným statickým poruchám způsobeným neustále působícími exogenními činiteli vyloučena. Veškeré plánované novodobé úpravy však respektují původní technologické postupy, a to včetně napodobení stop původní stavební činnosti (obr. 6). Z důvodu zachování autenticity stabilizovaného zdiva je navrhováno nejen dozdivání líců, ale i doplňování zdiva navenek imitujícího původní lité jádro (obr. 7).
