## Hrad Devín – najnovšie výsledky výskumu na hornom hrade

*Archaeologia historica*. 2011, vol. 36, iss. 1, pp. 253-264

**Abstrakt:** Archeologický výskum realizovaný v rokoch 2008–2009 v priestore dolnej terasy horného hradu odkryl doteraz neznámu architektúru. Pred polovicou 14. storočia bola k hradbovému múru pristavaná najskôr jednopriestorová prístavba. V čase existencie tejto prístavby bol funkčný poloblúkovaný vstup v hradbovom múre. K jeho zamurovaniu došlo v polovici 15. storočia v súvislosti s husitským hnutím. Po polovici 15. storočia vznikla pristavaním múru k predchádzajúcemu jednopriestorovému interiéru dvojinteriérová prístavba s vstupom pri severozápadnej hradbe, ktorý bol neskôr opäť zamurovaný. Výplň muriva tvorili aj tehly a zámurovka súvisela pravdepodobne už s renesančnými prestavbami na hrade.

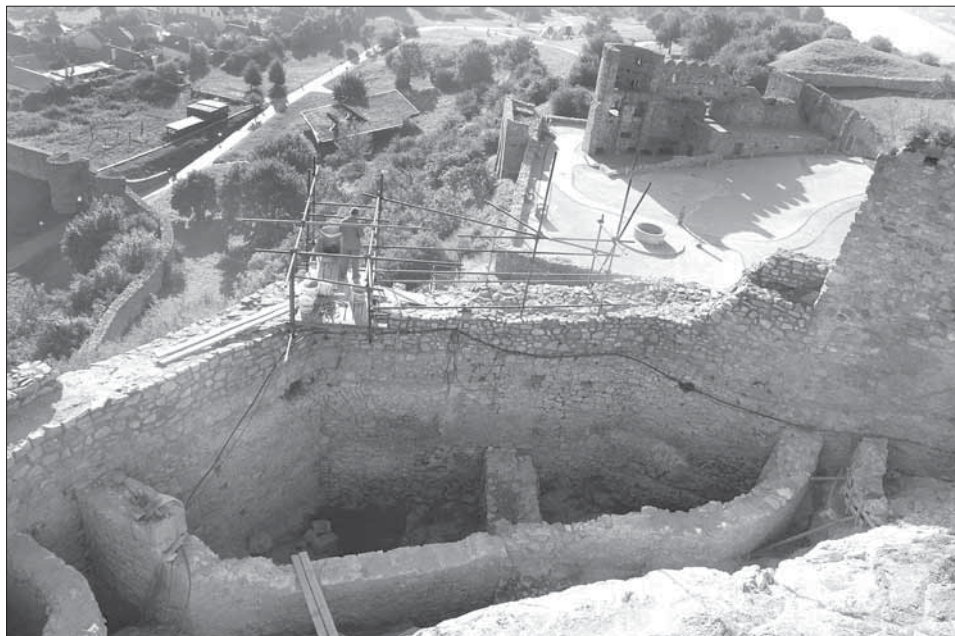
Obr. 1. Dolná terasa horného hradu. Foto K. Harmadyová.  
 Abb. 1. Untere Terrasse der oberen Burg. Foto K. Harmadyová.

Archeologický výskum prebiehal v rokoch 2008–2009 na hornom hrade na tzv. dolnej terase (obr. 3:A). Priestor bolo potrebné odkryť celoplošne kvôli odľahčeniu hradby s trhlinkou a vyriešeniu odtoku dažďovej vody. Terén terasy sa zvažoval smerom k hradbe a plocha bola preskúmaná až na skalné podložie pomocou viacerých kontrolných blokov. Výskum na terase (obr. 3:A) priniesol prekvapujúce výsledky. Horný hrad bol počas svojej existencie niekoľkokrát prestavaný a viackrát výrazne poškodený explóziou.<sup>1</sup> Priestor dolnej terasy nebol doposiaľ systematicky preskúmaný, bola tu len do hĺbky cca 40 cm odstránená zemina, ponechané zvyšky stavebného dvora z rekonštrukcie a terasa bola zatravnená. Na základe výsledkov archeologického výskumu v rokoch 2008–2009 je možné predpokladať ďalej uvedený chronologicko-stavebný vývoj tejto časti horného hradu.

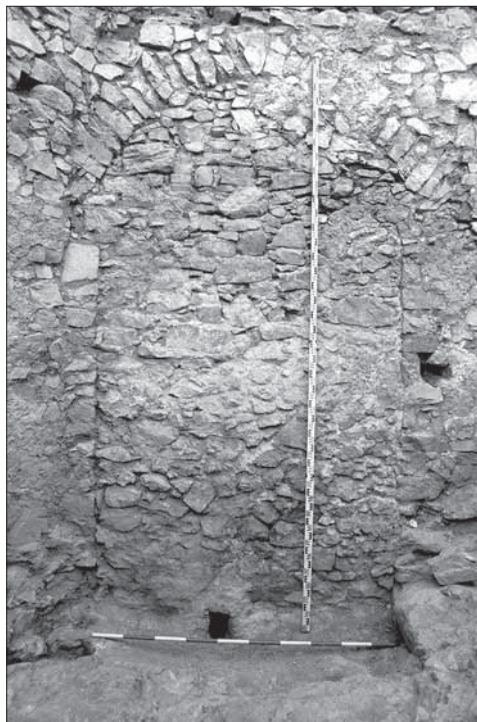
Obr. 2. Sekundárne zamurovaný pôvodný vstup na horný hrad. Foto K. Harmadyová.  
 Abb. 2. Sekundär zugemauerter ursprünglicher Eingang zur oberen Burg. Foto K. Harmadyová.

Ako prvá bola v priestore dolnej terasy postavená obvodová hradba s poloblúkovým, sekundárne zamurovaným otvorom, ktorý slúžil ako pôvodný vstup na horný hrad (obr. 2).

V interiéri prístavby bola z určitých (bezpečnostných, resp. statických?) dôvodov premurovaná aj časť obvodovej hradby. V rovnakom čase došlo aj k zamurovaniu poloblúkového vstupného portálu v hradbe. Tieto stavebné zmeny súviseli pravdepodobne s husitským hnutím, ktoré v rokoch 1428–1433 zasiahlo aj západné a severné Slovensko. V roku 1435 vydal cisár Žigmund Luxemburský (1368–1437) nariadenie, na základe ktorého museli byť všetky pohraničné hrady od Bratislavy po Skalicu opevnené.

Už v čase zamurovania pôvodného poloblúkového portálu a výstavby druhého interiéru sa v základových škárach počítalo s odvodom vody, o čom svedčia intencionálne odvodňovacie otvory v spomínaných murivách (obr. 2).

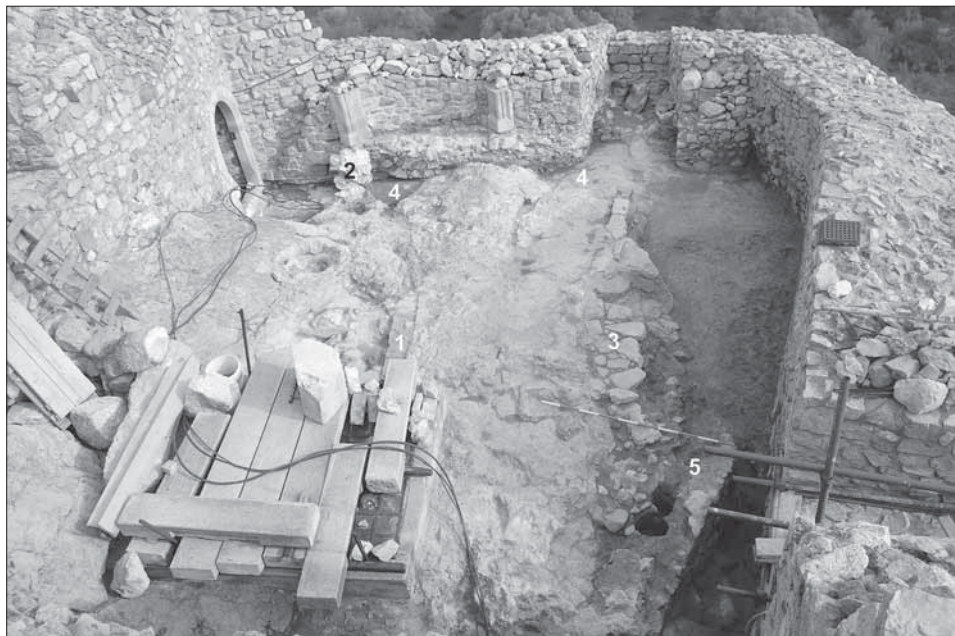
Obr. 4. Stredná terasa. 1 – tehlová dlažba; 2 – maltové murivo; 3 – kamenná dlažba; 4 – žlab; 5 – základy veže. Foto K. Harmadyová.

Abb. 4. Mittlere Terrasse. 1 – Ziegelsteinpflaster; 2 – Mörtelmauerwerk; 3 – Steinpflaster; 4 – Rinne; 5 – Turmfundament. Foto K. Harmadyová.

Najmladšími objektmi odkrytými na strednej terase je fragmentárne zachovaná tehlová dlažba (obr. 4:1) a fragment maltového muriva (obr. 4:2). Tehlovú dlažbu tvoril už iba jeden riadok z 12 tehál, ktoré ležali na skale a čiastočne na kamennej dlažbe (objekt 1). Pôvodne tvorili dlažbu dva riadky tehál, ako tomu nasvedčujú zvyšky vytečenej malty. Ide o najmladšiu historickú dlažbu odkrytú na hornom hrade. Tehly s rozmermi 25 × 14 × 2 cm boli ukladané dlhšími stranami vedľa seba, na konci zachovaného riadku aj priečne. Tehly boli ukladané do maltového lôžka, medzi stenami tehál boli zvyšky vytlačenej bielej vápenej malty. Tehlovú dlažbu možno chronologicky zaradiť iba relatívne, t. j. je mladšia ako kamenná dlažba, ktorá vznikla najskôr v 15. storočí. Súvisí pravdepodobne s renesančnou prestavbou hradu. Pri vstupe do súčasnej prevádzkovej miestnosti v severozápadnom rohu terasy bolo zistené maltové murivo vo veľmi fragmentárnom stave s dĺžkou cca 220 cm, maximálnou zachovanou výškou 70 cm a šírkou 45 cm. Murivo bolo kladené do riadkov na maltu, zapustené do kultúrnych vrstiev a miestami ležala jeho základová škára až na skale. Na severozápadnej strane sa murivo napájalo na hradbový múr, s ktorým nebolo previazané, bolo iba sekundárne primurované. Murivo bolo porušené aj recentným výkopom pre elektrinu. Spolu s tehlovou dlažbou predstavuje jednu z najmladších stavebných fáz na strednej terase, ale ich bližšie datovanie či prípadný vzájomný súvis nemožno už dnes vzhľadom na odstránenie kultúrnych vrstiev v minulosti jednoznačne preukázať.

Pod recentnou kamennou dlažbou boli odkryté aj zvyšky pôvodnej historickej kamennej dlažby, ktorá niesla na povrchu výrazné stopy po požiari (obr. 4:3). Aj okolitá zemina bola

prepálená do oranžova a kamene dlažby do čierna. Dlažba bola odkrytá už počas výskumu v rokoch 1988–1992 a čiastočne aj rozobraná. Dlažba sa zachovala na ploche v dĺžke 5 m a maximálnej šírke 1 m a jej zvyšky lemujú skalú, ktorá bola upravená osekáním. Pod kameňmi boli čiastočne zachované aj tri kultúrne vrstvy.

Čiastočne po obvode strednej terasy bol do skaly vysekaný žlab (obr. 4:4). Sekundárne v ňom boli uložené elektrické rozvody. V žlabe ako aj na veľkej časti terasy bola na skale vyliala malta, resp. išlo o maltový poter povrchu skaly siahajúci až po hradbový múr. Skala odkrytá na celej ploche terasy bola nepravidelná, miestami osekaná a jej nižšie položené časti popri hradbe boli vyliate maltovou vrstvou, miestami až 20 cm hrubou. Skala musela byť upravená už v minulosti ako aj do nej vysekaný žlab, nakoľko maltový poter aj kultúrne vrstvy rešpektovali priebeh osekania. Z archeologického výskumu strednej terasy horného hradu pochádzajú iba dve streľky s tulajkou a dve železné guľky. Predmety sú chronologicky nevýrazné, preto pri datovaní odkrytých objektov je smerodajná iba keramika, ktorá tvorila najpočetnejší nálezový fond.
