Murovaný obytný dom z mestských počiatkov s atypickou šijou

A Masonry House with an Atypical “Neck” from an Early-phase Town

Počas nedávneho architektonicko-historického výskumu domu na Štefánikovej ulici č. 37 v Trnave (Žuffová 2010) sa naskytla príležitosť podrobne a v celej výške preskúmať objekt, ktorý bol v dávnejšej minulosti na základe vyhodnotenia jeho pivničného priestoru zaradený do súboru primárnej murovanej meštianskej architektúry Trnavy (Staník–Žuffová 1995, 295, obr. 9). Najnovší výskum ukázal, že obytný dom sa od uvedeného súboru do určitej miery odlišuje.

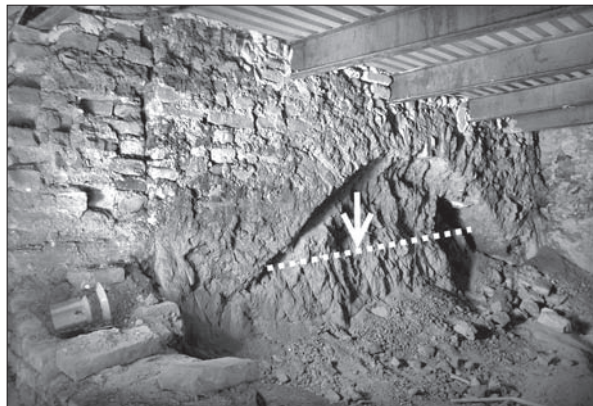
Obr. 7. Statický základový oblúk pod renesančnou priečkou. Šípka a bodková čiara označujú polohu rozhrania medzi rastlým terénom – sprašou a nesúdržným zásypom. Foto P. Grznár, M. Zelina.

a jeho oba nábehy založili do pevnej spraše. Vo výreze pod oblúkom sú čitateľné vrstvy, ktoré prekročil: na rastlom teréne – čistej spraši (s povrchom na kóte asi – 130 cm voči dnešnému terénu dvora) sa nachádza jednorazový zásyp vyplňajúci zvyšok plochy pod oblúkom, pričom fragmenty zásypu zostali prilipnuté aj na lícach všetkých základových konštrukcií vymedzujúcich vykopaný priestor. Zásypom mohol byť po zániku vyplnený netrvanlivý objekt, pôvodne stojaci pred čelnou stenou najstaršieho murovaného domu. Za pomoc pri predbežnej interpretácii týchto nálezových situácií ďakujem Davidovi Mertovi a Marekovi Peškovi z brnenskej Archaie. Uvedené indicie si však vyžadujú potvrdenie archeologickým výskumom, zameraným na rozbor vrstiev pod spomenutým základovým oblúkom a v priestore východne od neho – smerom k ulici. V súlade s dobovými analógiami môžeme predbežne predpokladať, že v prednej časti parcely preživala počas výstavby murovaného domu staršia netrvanlivá obytná stavba, ktorú rešpektovali, a preto murovaný dom umiestnili až za ňu do hĺbky parcely.
