Murovaný obytný dom z mestských počiatkov s atypickou šijou

JAROSLAVA ŽUFFOVÁ

A Masonry House with an Atypical “Neck” from an Early-phase Town

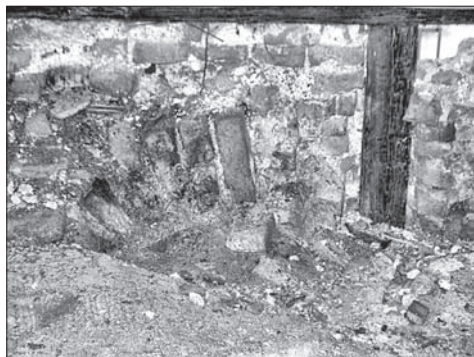
Obr. 6. Torzo pôvodného (?) okna v dnešnom podkroví. Foto J. Žuffová.

O 2. nadzemnom podlaží najstaršej etapy máme len minimálne poznatky. Je doložené, že jeho výška bola väčšia ako výška dnešného dvorového krídla a že bolo plocho zastropené, o čom svedčí tradícia prežívania trámového stropu ešte v baroku. Len hypoteticky možno do tejto etapy zaradiť nález okenného otvoru s interiérovou nikou so segmentovým záklenkom, umiestneným vysoko nad podlahou.

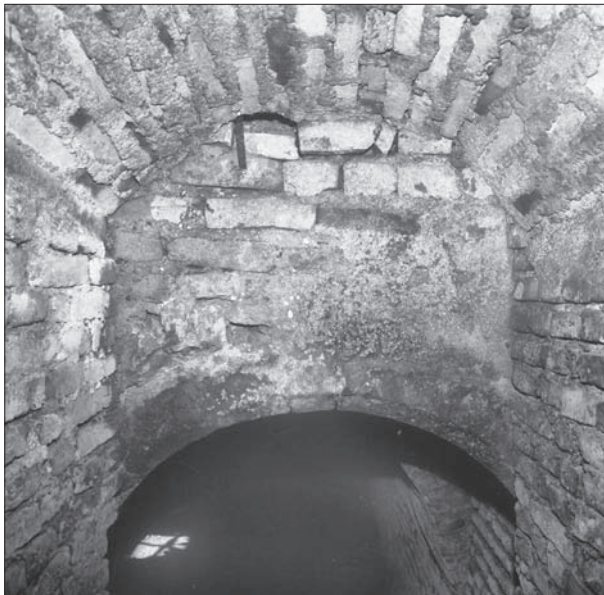
Obr. 8. Čelo klenby najmladšej šije v nadpraží nad portálom. Foto archív Krajského pamiatkového úradu Trnava.
