# Murovaný obytný dom z mestských počiatkov s atypickou šijou

**Abstrakt:** Stavba je nositeľom znakov typických pre súbor primárnej meštianskej architektúry Trnavy s výnimkou riešenia prístupovej komunikácie – šije do zahlbeného podlažia. Šija viedla paralelne s čelnou fasádou, a nie v súlade so zvyklosťami kolmo k nej. Toto atypické smerovanie mohlo byť vyvolané neobvyklými stavebnými pomermi medzi novostavbou murovaného domu a jeho predpokladaným netrvanlivým predchodcom. Ďalšia odchýlka od súboru najstaršej murovanej meštianskej architektúry sa prejavila v urbanistickej situácii. Domy č. 36 a 37 na navzájom susediacich parcelách stoja vedľa seba pozdĺž spoločnej parcelnej hranice a nie ako obvykle pri protilahlých hraniciach. Dom č. 36, ktorý vznikol neskôr, nevyužil, ako bývalo zvykom, bočnú stenu staršieho suseda ako svoju vlastnú stavebnú konštrukciu, ale nepatrne ho od nej odsunuli. Medzi bočnými stenami oboch domov tým vznikla úzka preluka, umožňujúca situovanie dažďového zvodu pre každý dom samostatne. Mimoriadne zaujímavý poznatok získaný ako „vedľajší“ produkt pri skúmaní vzťahu nášho domu k susedovi reprezentuje nálež murovanej nepodpivničenej stavby štvorcového pôdor

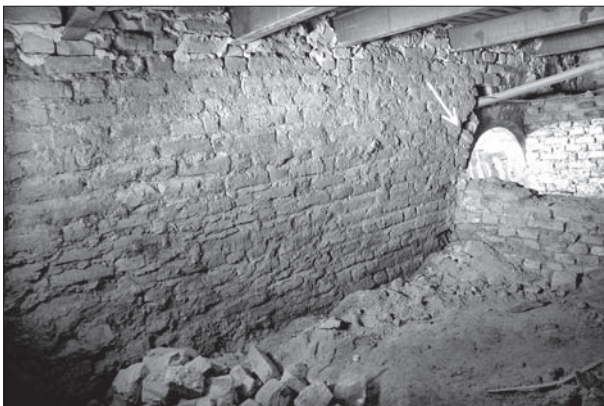
Obr. 9. Exteriérové líce východnej steny pivnice odkryté utilitárnym výkopom s fragmentom muriva staršej šije. Foto P. Grznár, M. Zelina.
