# Murovaný obytný dom z mestských počiatkov s atypickou šijou

JAROSLAVA ŽUFFOVÁ

## *A Masonry House with an Atypical “Neck” from an Early-phase Town*

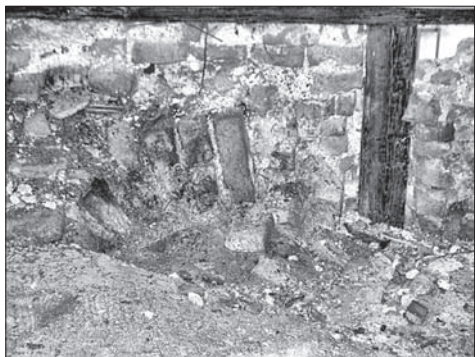
Obr. 6. Torzo pôvodného (?) okna v dnešnom podkroví. Foto J. Žuffová.

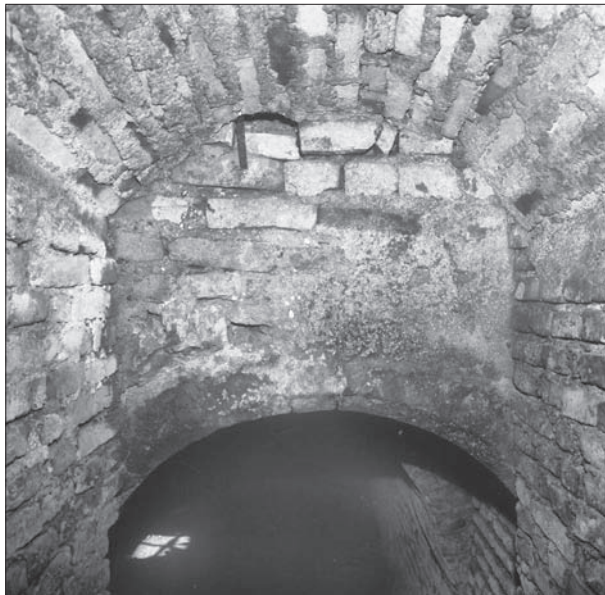
Obr. 8. Čelo klenby najmladšej šije v nadpraží nad portálom. Foto archív Krajského pamiatkového úradu Trnava.

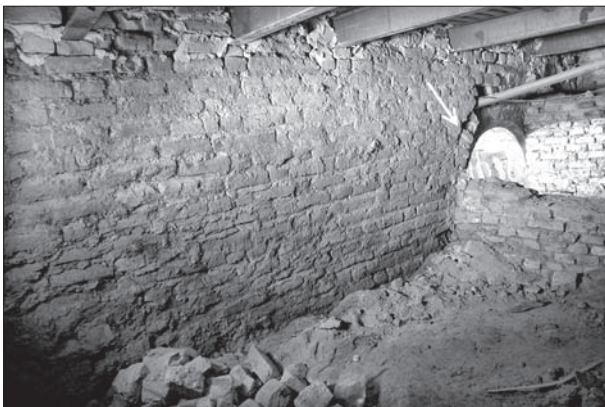
Obr. 9. Exteriérové líce východnej steny pivnice odkryté utilitárnym výkopom s fragmentom muriva staršej šije. Foto P. Grznár, M. Zelina.

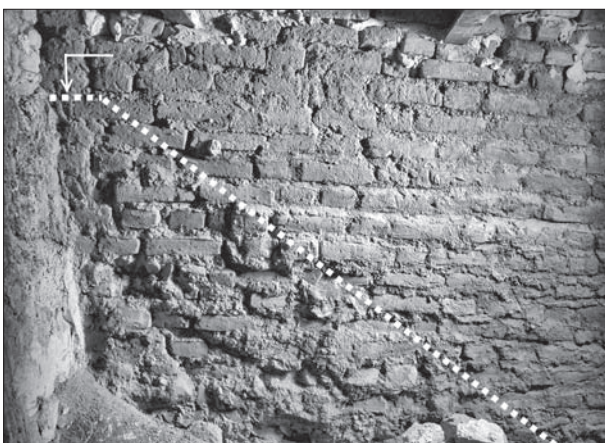
Obr. 10. Na exteriérovom líci východnej steny naznačená línia rozhrania medzi upravenou a neupravenou plochou muriva. Šípka označuje predpokladanú polohu pôvodného vonkajšieho terénu na kóte -85 cm voči terénu dnešnému dvora. Foto P. Grznár, M. Zelina.

šie prekvapenie však priniesol poznatok, že ani táto staršia šija netvorila ešte primárnu vstupnú komunikáciu do spodného podlažia domu. Identifikácii pôvodného prístupu nakoniec pomohlo neodborným výkopom obnažené rezné líce čelnej steny spodného podlažia domu. Na líci sa totiž prejavili dva rôzne spôsoby riešenia povrchu steny závisiace od toho, či daná plocha steny bola v čase budovania domu vizuálne exponovaná alebo vnorená do terénu. Exponovaná časť steny získala povrch upravený škárovaním a zvyšná plocha, ktorá bola základom, nemá ani zarovnané murivo do líca steny, ani úpravu malty v škárach. Medzi oboma spôsobmi riešenia prebieha šikmá línia rozhrania smerujúca od dvora

(od juhu) nadol ku prahu portálu (obr. 10).

Podrezávané škárovanie (precízna úprava malty v línách širokých ložných škár ich sklopením) hornej severnej časti steny končí na uvedenej šikmej línii, od ktorej južným smerom nadol už nie je malta v škárach upravená, ale je okolo nich iba voľne zatuhnutá. Aj povrch muriva je tu už hrboľatý a nelicovaný. Neupravenosť lícnej plochy steny dokladá, že táto jej časť v tvare trojuholníka nebola nikdy vizuálne exponovaná. Stena bola vnorená do terénu, ktorý mal tvar rampy klesajúcej v sklone 28 stupňov. Rampa z rastlého terénu – spráše – tvorila podlahu prístupovej šije, ktorá viedla zo dvora ku vstupu do spodného podlažia paralelne s čelnou stenou domu. Jej šírka sa už dnes, po zásahoch pred domom, nedá zistiť. Pokiaľ ide o stavebné riešenie šije, môžeme sa oprieť už iba o hypotézy. Obvodové steny výkopu museli byť zabezpečené pred zosuvom pôdy buď ich obložením výdrevou alebo, čo je v tomto prípade pravdepodobnejšie, obmurovaním. Ak výkop pre šiju obmurovali pevným materiálom, murivo sa mohlo viazať len na podzemnú časť šije a nad terénom už mohla pokračovať netrvanlivá
