# K charakteru stredovekej drevenej zástavby na košických parcelách

## *The Character of Medieval Wooden Buildings on Urban Plots in Košice*

### Hlavná ul. č. 96

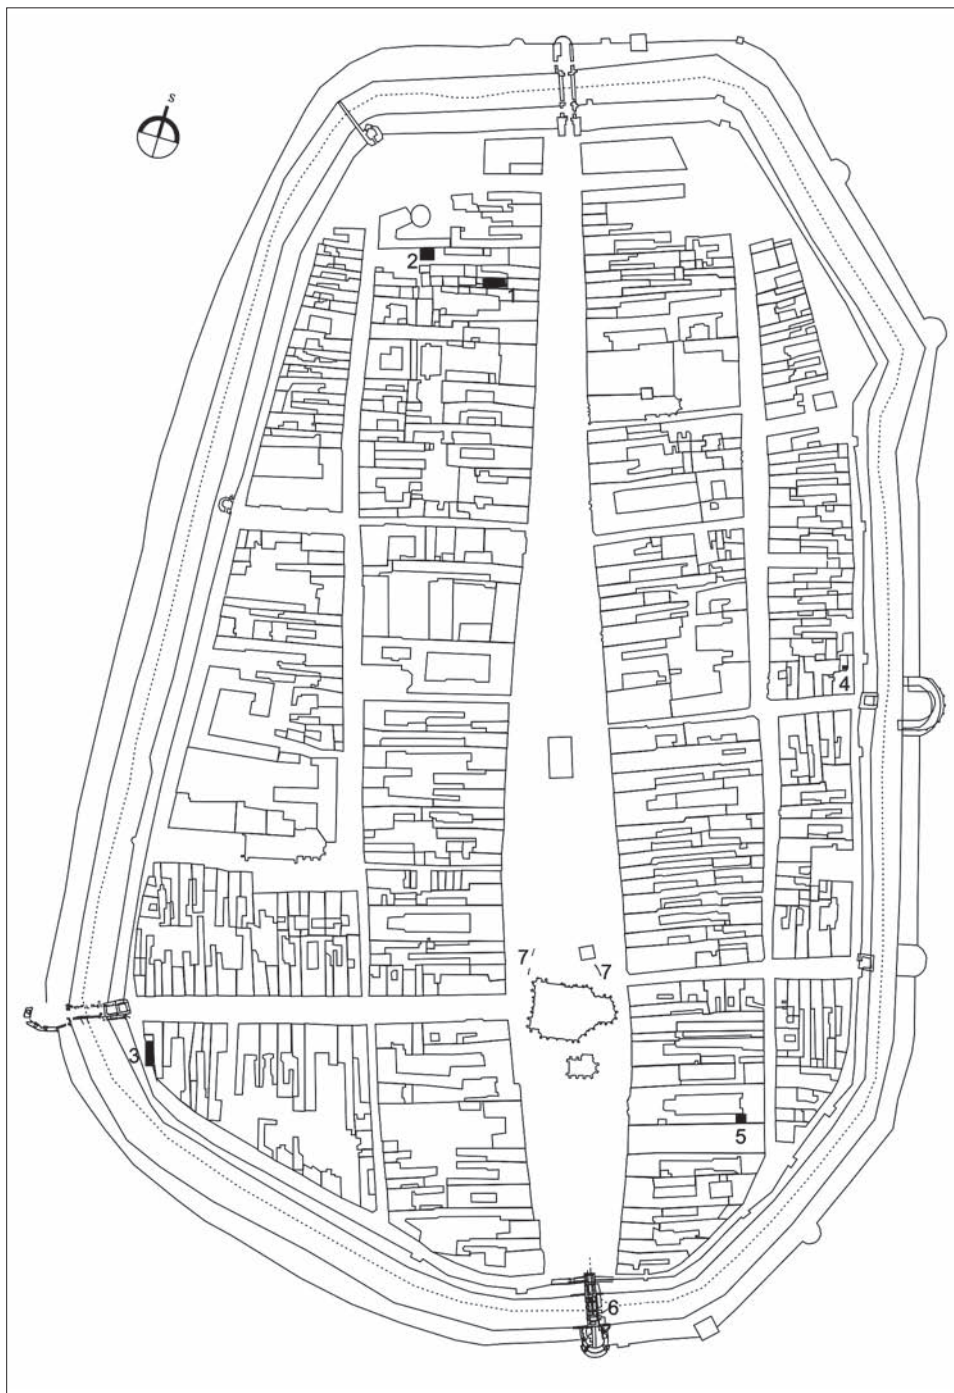
Obr. 1. Košice. Nálezy drevených stavebných konštrukcií z obdobia stredoveku v historickom jadre mesta. 1 – Hlavná 96; 2 – Mäsiarska 57/A; 3 – Alžbetina 36; 4 – Pri Miklušovej väznici 10; 5 – Hlavná 27; 6 – Dolná brána; 7 – Hlavná ul., nám. severne od Dómu.

Tento príspevok sa prioritne venuje predbežným výsledkom archeologického výskumu na Hlavnej 96 (obr. 1:1; Rusnák, v tlači a). Doklady rozsiahlej drevenej zástavby domovej parcely sa dosiaľ v Košiciach nepodarilo v takej miere zachytiť. Z historického jadra mesta zaznamenávame zatiaľ niekoľko hospodárskych stavieb v zadnej časti parcel, konkrétne objekty 1/09 a 7/10 z Mäsiarskej 57/A (obr. 1:2; Rusnák v tlači b; v tlači c) s dendrodátami 1710 a 1431/1432 (Barta 2012), objekt 1/10 z Alžbetinej 36 (obr. 1:3; Rusnák v tlači c) s dendrodátami 1388 a 1499 (Barta 2012), či objekt zachytený v dvorovej časti stredovekého meštianskeho domu (dnes Miklušova väznica) na Ulici pri Miklušovej väznici 10 (obr. 1:4; Gašaj 2008). V tomto prípade dendrodáta jedľového dreva z objektu kladú výrub do roku 1360 (Gašaj 2008). Fragment trámy z pravdepodobne rámovej konštrukcie bol zachytený i pri výskume objektu na Hlavnej 27 (obr. 1:5; Tajkov 2011). Rozsah nálezu však nebol dostatočný pre bližšiu funkčnú interpretáciu objektu. Mimo domových parcel, vo verejnom priestore stredovekého mesta, evidujeme dosiaľ dva výrazné nálezy. Jedným sú pozostatky mosta Dolnej brány (obr. 1:6; Ďurišová 2004, 254; 2009, 71–74). Zachovali sa dve drevené rámové konštrukcie, ktoré členili most na tri polia. Stavebným materiálom bolo dubové, smrekové a jedľové drevo. Výstavba mosta sa dáva do súvisu s tzv. luxemburskou fázou opevnenia mesta a možno ju datovať zhruba na prelom 14. a 15. storočia. Výsledky den-

droanalýz drevených vzoriek zatiaľ neboli publikované. Ďalšou drevenou stavbou odkrytou v komunikácii Hlavnej ulice boli fragmenty väčšej líniovej stavby, ktorá pravdepodobne súvisí s reguláciou Čermelského potoka v priestore okolo areálu farského kostola s cintorínom (obr. 1:7; Henning–Rusnák 2008). Odoberané vzorky drevených konštrukcií patrili topoľovému, smrekovému a jedľovému drevu. Dendrodáta sa podarilo získať z dvoch jedľových vzoriek. Tie stanovujú výrub stromov na roky 1320 a 1329.

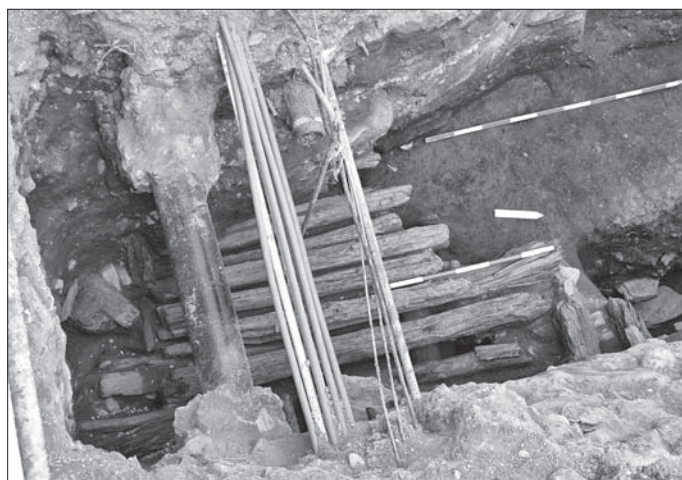
Obr. 4. Košice, Hlavná 96. Pohľad na odkryté brvná prejazdu v reze južne od obj. 2/11.  
Abb. 4. Košice, Hlavná-Str. 96. Blick auf die freigelegten Balken der Durchfahrt im Schnitt südlich von Objekt 2/11.

Severný okraj prejazdu bol odkrytý popri celej južnej stene priestorov A a B, v celej šírke však iba jedným rezom južne od obj. 2/11 a čiastočne i južne od nárožia priestorov A a B. Rez južne od obj. 2/11 najlepšie odkryl situáciu v prejazde (obr. 4). Pôvodnú stratigrafiu východným smerom totiž stále viac narúšali zvažujúce sa línie novodobej kanalizácie. Minimálne jednu z fáz prejazdu tvorili vedľa seba naukladané trámy z iba mierne hranenej guľatiny, kolmé na jeho smer. Čiastočne sa podarilo zachytiť i časti priečných trámov, na ktoré boli poukladané, nepodarilo sa však už identifikovať spôsob fixácie. Celková absencia nálezov kovových spojov vo forme klincoy či skôb umožňuje predpokladať výlučné využitie tesárskych spojov v rámci celej stavby. Čiastočným dokladom toho sú aj nálezy menších kolíkov pri niektorých trámoch, ktoré primárne kotvili trám, prípadne dodatočne upevňovali jeho pozíciu. Pozostatky po väčších hranených trámoch i koloch sa odkryli i na iných miestach prejazdu, no v menej zachovaných formách.<sup>1</sup>

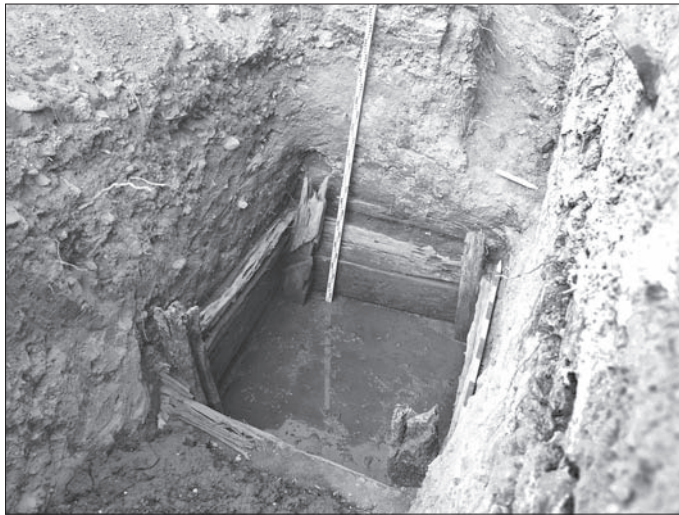
Obr. 5. Košice, Hlavná 96. Obj. 3/11 od severovýchodu.

Priestor C, resp. jeho severnú stenu, tvorila stĺpová konštrukcia, pozostávajúca z masívnych stojok v rohoch. Stojky mali vo svojich náprotivných stranách vydlabaný vertikálny žlab na zasunutie horizontálne kladených masívnych fošní, ktoré tvorili stenu (obr. 8). V prípade oboch hlavných nosných rohových stĺpov ich z interiérovej strany dopĺňali ešte o niečo menšie, no stále masívne stĺpy. Tieto stojky boli založené plytšie ako hlavné rohové stĺpy. Ich založenie nebolo riešené formou zahroteného kola zarazeného do zeme, mali rovnú podstavu a podložené boli iba niekoľkými plochými kameňmi. Nezachytila sa ani žiadna forma ich previazania s ostatnými stavebnými konštrukciami. Podobný prípad, no v menej zachovanej podobe, bol pravdepodobne zachytený i v severozápadnom rohu priestoru B. Doklady masívnej stĺpovej konštrukcie s vertikálnym žlabom na dvoch náprotivných hranách priniesol i mladší obj. 3/11. Severovýchodný a juhovýchodný roh jeho provizórnej stĺpovej konštrukcie tvorili práve sekundárne použité stojky, pravdepodobne pochádzajúce z obj. 1/11. Žlaby na zasunutie dosiek steny už neboli využité. Steny obj. 3/11 tvorili dosky, prípadne tenké brvná, ktoré prechádzali poza rohové stĺpy a doliehali na stenu výkopu. I juhozápadný stĺp objektu bol sekundárne použitou drevenou stavebnou konštrukciou. Na tráme bolo zachovaných niekoľko šikmých lôžok po vzperách (obr. 5).

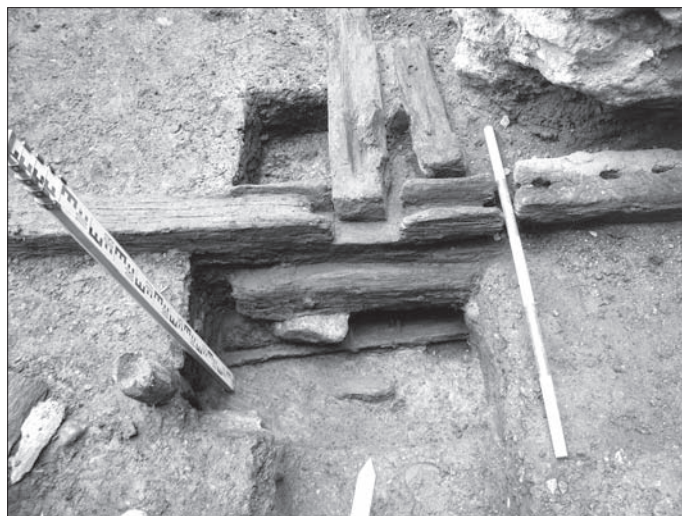
Obr. 6. Košice, Hlavná 96. Obj. 1/11. Nárožie východnej steny priestoru B s južnými stenami priestorov A a B.

Základ priestorov A a B predstavovala obvodová rámová konštrukcia. Bola zachytená v rámci južnej steny priestoru A, východnej, južnej a čiastočne i západnej a severnej steny priestoru B. Konštrukčné prvky prepojenia obvodového rámu v rohoch sa vo výpovednom stave zachovali iba v jedinom prípade, na spojnici východnej steny priestoru B s južnými stenami priestorov A a B (obr. 6). Rám východnej steny priestoru B bol preplátovaný s trámom južnej steny priestoru B, ktorý pokračoval ešte asi 30 cm východným smerom, kde bol pravdepodobne preplátovaný s trámom južnej steny priestoru A. V mieste preplátovania s rámom východnej steny dokladá sedlo, vydlabané do trámu južnej steny, dostatočný priestor pre uloženie stĺpového trámu. Na krátkom úseku východne od tohto spoja bola horná hrana trámu opatrená žlabom. Horizontálny žlab v hornej hrane trámu bol zachytený i v celej dĺžke rámu východnej steny priestoru B. V mieste spojenia náročia stien bol rám južnej steny zospodu zosilnený ešte jedným hrubším trámom, čiastočne podloženým kameňmi a pod nimi bola ešte jedna hrubá doska. Podobným zosilnením zospodu nebol riešený celý rám južnej steny, ako sa to preukázalo o niečo západnejšie. Rovnako i rám východnej steny postrádal podkladové spevnenie v podobe ďalších trávov či dosiek. Naopak, v prípade severnej časti

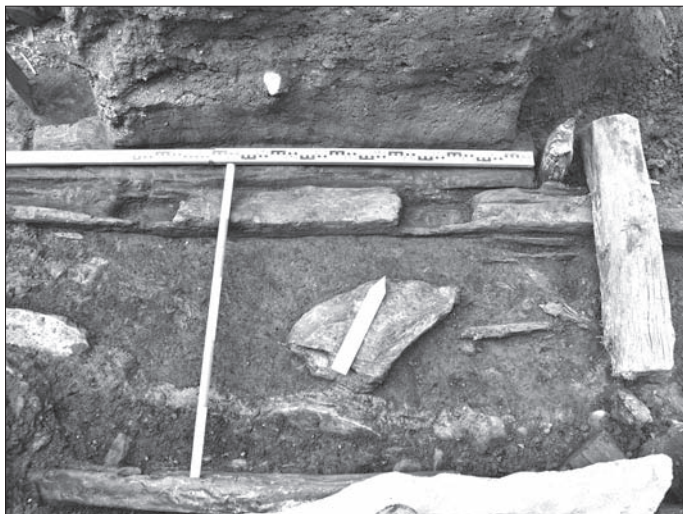
Obr. 7. Košice, Hlavná 96. Rám južnej steny priestoru B obj. 1/11 s lôžkami pre stĺpcovú konštrukciu steny.

Základom pre steny objektu 1/11 bola stĺpová konštrukcia. V brvnách obvodového rámu boli zaznamenané vydlabané lôžka pre stojky veľkých trávov. Dve lôžka sa zachytili v ráme južnej steny priestoru B (obr. 7), jedno v ráme južnej steny priestoru A. So stĺpmi môžeme rátať aj v rohoch stien, čo dokladá už opísaná situácia z juhovýchodného rohu priestoru B. Jedno lôžko stĺpu bolo zachytené i na tráme, ktorý mohol byť pôvodne súčasťou rámu severnej steny priestoru B, ten sa však pravdepodobne nachádzal už v nepôvodnej polohe. V jednom prípade máme i doklad osadenia stĺpu do horizontálneho žlabu na ráme východnej steny priestoru B (Luštková 2009, 114, obr. 8). Aj keď viac takýchto dokladov už archeologický výskum nezachytil, iste nejde o ojedinelý prípad v rámci stavby. V severozápadnom rohu priestoru B bol odkrytý ešte jeden fragment masívneho stĺpu, ktorý pravdepodobne predstavuje ďalšiu formu podpornej stĺpovej konštrukcie domu (obr. 8). Nebol súčasťou obvodového rámu, nezachytilo sa ani nejaké konštrukčné prepojenie s ním. Trám mal rovnú podstavu a jeho pôvodné založenie bolo ešte o niečo plytšie ako spodný rám obvodovej konštrukcie. Spôsob založenia, resp. ukotvenia, sa nepodarilo zachytiť. Pozostatok stĺpu bol šikmo vychýlený, pričom s rámom konštrukcie zvieral asi 58 ° uhol. Pravdepodobne však ide iba o sekundárne vychýlenie pôvodne vertikálneho stĺpu, a nie o trám vzpery. Mohlo by ísť o akýsi pomocný podporný systém v rohu interiéru.

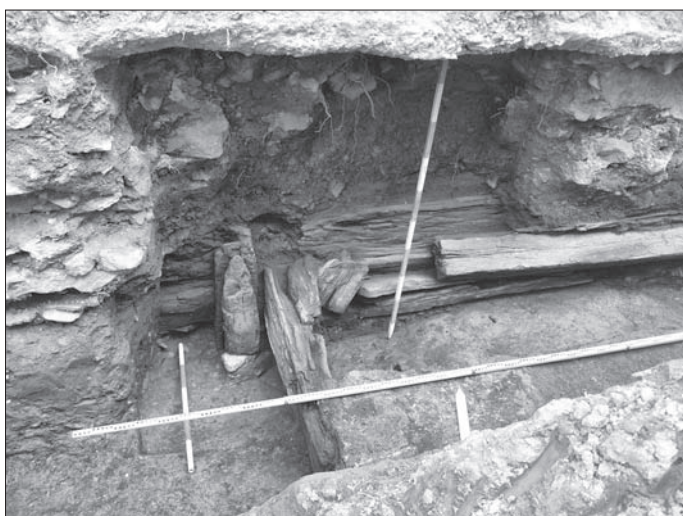
Obr. 8. Košice, Hlavná 96. Rozhranie severozápadného rohu priestoru B a časť severnej steny priestoru C obj. 1/11. Pohľad z juhu.

častočne odkrytá situácia pri jej západnom okraji (obr. 8). Spôsob ich ukotvenia v základovom ráme sa však nepodarilo uspokojivo zachytiť. Na ráme južnej steny priestoru B od jeho juhovýchodného nárožia v dĺžke 375 cm sa nezachytili žiadne stopy, ktoré by dovoľovali určiť formu riešenia stien. Naproti tomu, na južnom ráme priestoru A sa okrem lôžka pre stĺpový trám zachytil i rad menších kolových jamiek (obr. 6). V tomto jedinom prípade tak máme doklad o využití steny z tenších vertikálnych kolov, pravdepodobne doplnených výpletom. Fragmenty mazanice ako relikty výmazu stien v nálezovom materiáli z výskumu na Hlavnej 96 až na niekoľko drobných výnimiek absentujú. K tomuto stavu mohli prispieť i sťažené podmienky odkryvu počas prebiehajúcej stavby, ktorá z časových dôvodov vytvárala zvýšený tlak na výber priorít.

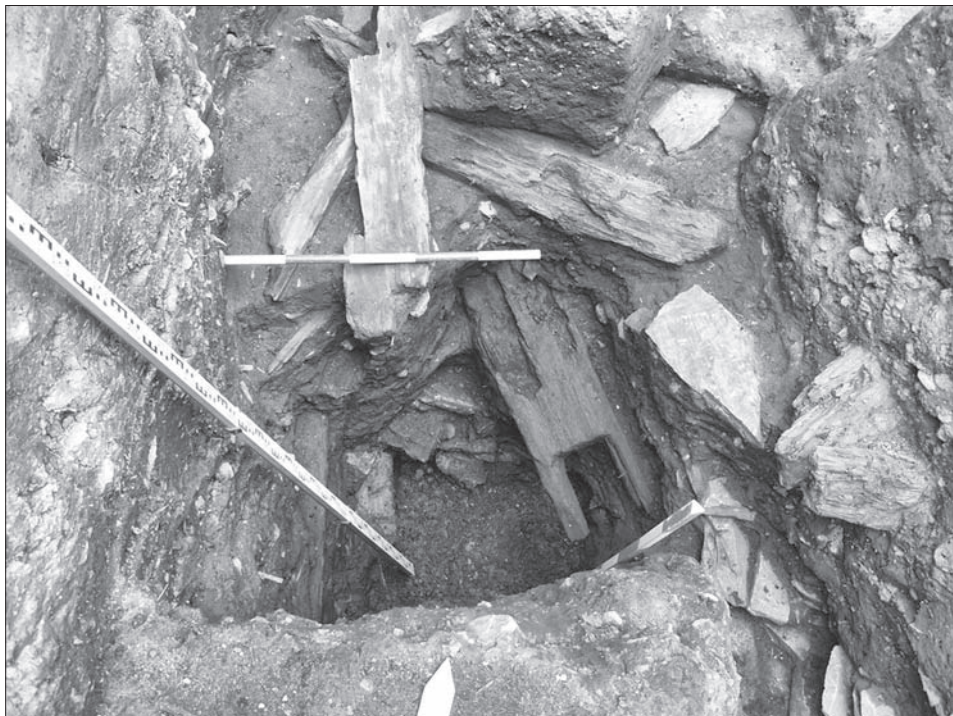
Obr. 9. Košice, Hlavná 96. Časti drevených stavebných konštrukcií vo výplni obj. 2/11.

Priestor C objektu 1/11 bol do značnej miery zničený objektom tehlovej žumpy z obdobia mladšieho novoveku. Výkop západne od nej už nepriniesol jednoznačné doklady pokračovania rámovej konštrukcie ďalej do parcely. V severnej stene výkopu sa odkryli určité doklady prítomnosti drevených konštrukcií, avšak už iba vo fragmentárnom, deštruovanom stave. Je preto obtiažne určiť, či mohlo ísť o pokračovanie steny objektu, resp. či išlo iba o parcelné vymedzenie pri jej severnej hranici. V južnom koridore parcely boli odkryté už spomínané pozostatky brvien prejazdu (obj. 1/11/D). Na ploche medzi nimi sa v zhruba zodpovedajúcej úrovni zachytila tenká kompaktná zotletá vrstva dreva. Pod ňou sa na ploche medzi severnou hranicou parcely a prejazdom odkryla časť rozsiahleho jamového objektu s výraznou organogénnou zapáchajúcou výplňou. Mocnosť tejto výplne dosahovala od úrovne zistenia po dno objektu 240 cm. Dno objektu 2/11 sa tak oproti súčasnej nivelete terénu nachádzalo o 440–455 cm nižšie. Výplň objektu obsahovala popri veľkom množstve organického materiálu a úlomkov dreva aj časti väčších opracovaných trávov v sekundárnych polohách, ktoré pôvodne slúžili ako súčasť stavebných konštrukcií (obr. 9). Na dne objektu, ale i v určitých úrovniach výplne sa nachádzalo väčšie množstvo lomových kameňov. Z odkrývania objektu 2/11 pochádza i menší, no reprezentatívny súbor neskorostredovekej materiálnej kultúry, včítane niekoľkých celých kusov tzv. košíckých pohárov, viacero dobre zachovaných želez-
