Příspěvek k poznání stavebního vývoje tvrze v Nezvěsticích

JIŘÍ BOUDA – HANA HANZLÍKOVÁ

Abstrakt: V letech 2006–2008 proběhla celková rehabilitace objektu tvrziště v Nezvěsticích (okr. Plzeň-město). Po odstranění náletových dřevin a novodobých navážek byla dokumentována původní úroveň příkopu a podél jižního a jihozápadního obvodu tvrziště silná obvodová zeď z lomového kamene spojovaného maltou. Vnitřní plocha tvrziště nebyla výzkumem dotčena. Nález zlofků keramiky a renesančních kachlů datují zánik tvrze do poloviny 16. století.

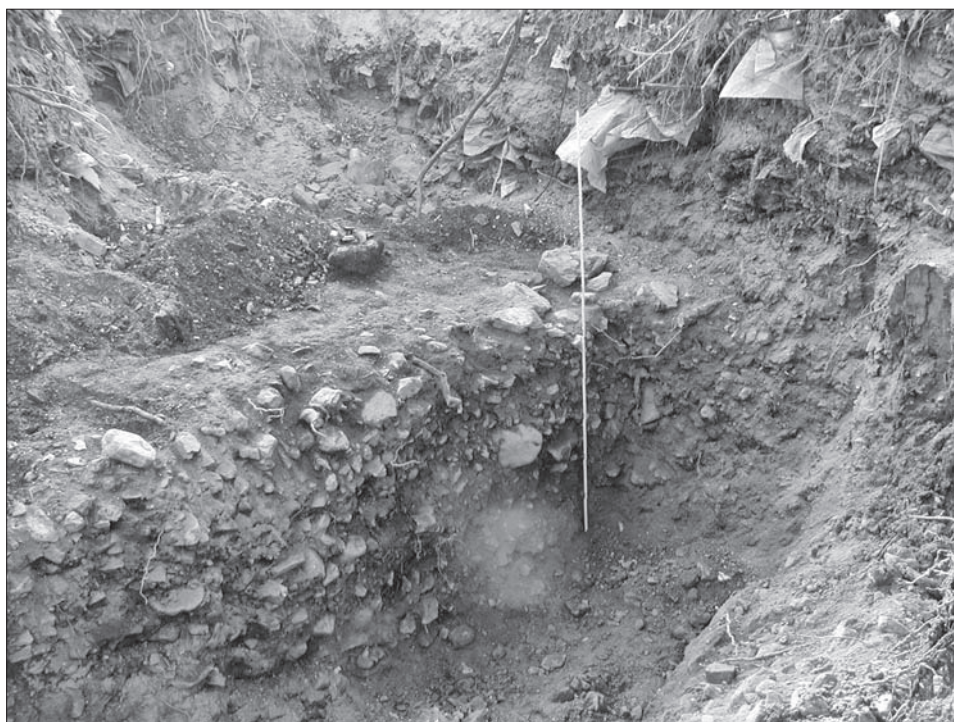
Obr. 2. Nezvěstice. Kamenná destrukce. Foto J. Bouda, 2006.

Záchranný archeologický výzkum proběhl v letech 2006–2007. V severní části tvrziště byla položena zjišťovací sonda o rozměrech 8 × 2,5 m s cílem zjistit průběh příkopu, jeho vnitřní a vnější hranu a hloubku. Po odstranění novodobých navážek byla v hloubce 1,5 m zachycena kamenná destrukce pocházející zřejmě z obezdění tvrže. V prostoru kamenné destrukce došlo k prohloubení sondy a byla zjištěna původní úroveň dna příkopu. To se nacházelo cca 3,20 m pod rovinou současného terénu. Ze dna příkopu byl získán soubor 11 kusů šedé, redukčně pálené keramiky datované do 15. století. Poté proběhlo odstranění

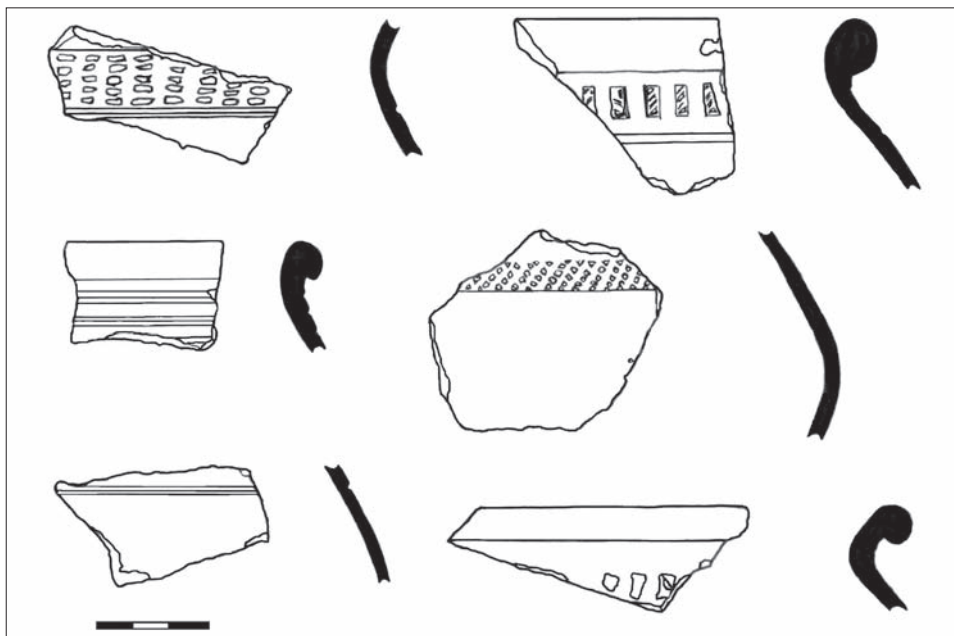
Obr. 3. Nezvěstice. Výběr keramiky datované do 15. století. Kresba J. Bouda, 2007.

Nově zajištěná keramika z nezvěstické tvrze datovaná do 15. století ze dna příkopu pod kamennou destrukcí naznačuje, že objekt byl někdy v průběhu 15. století poškozen. Nevylučujeme, že se mohlo jednat i o důsledek vojenské akce. Několik zlomků renesančních kachlů s plastickou výzdobou (Anderle 1985, 56; Bouda 2010, 4) indikuje, že tvrz v Nezvěsticích mohla přes uvedená fakta fungovat jako panské sídlo až do poloviny 16. století. Po připojení ke štáhlavskému panství byla tvrz již nepochybně opuštěna a místním obyvatelům zřejmě sloužila i jako zdroj stavebního materiálu.

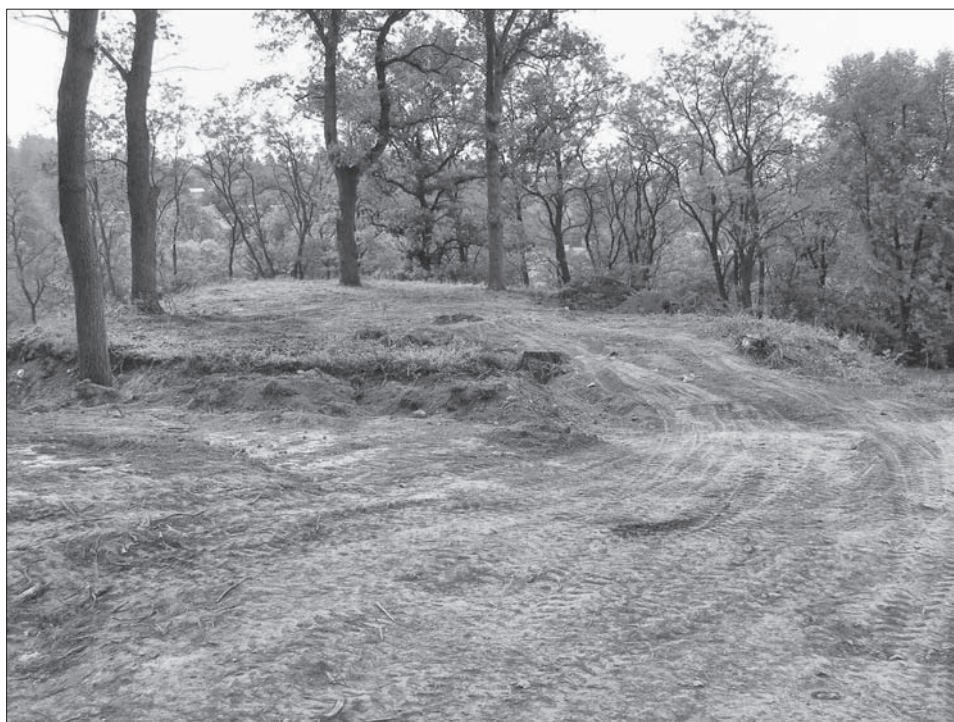
Obr. 4. Nezvěstice. Pohled od severu na ploché temeno tvrziště. Foto J. Bouda, 2007.

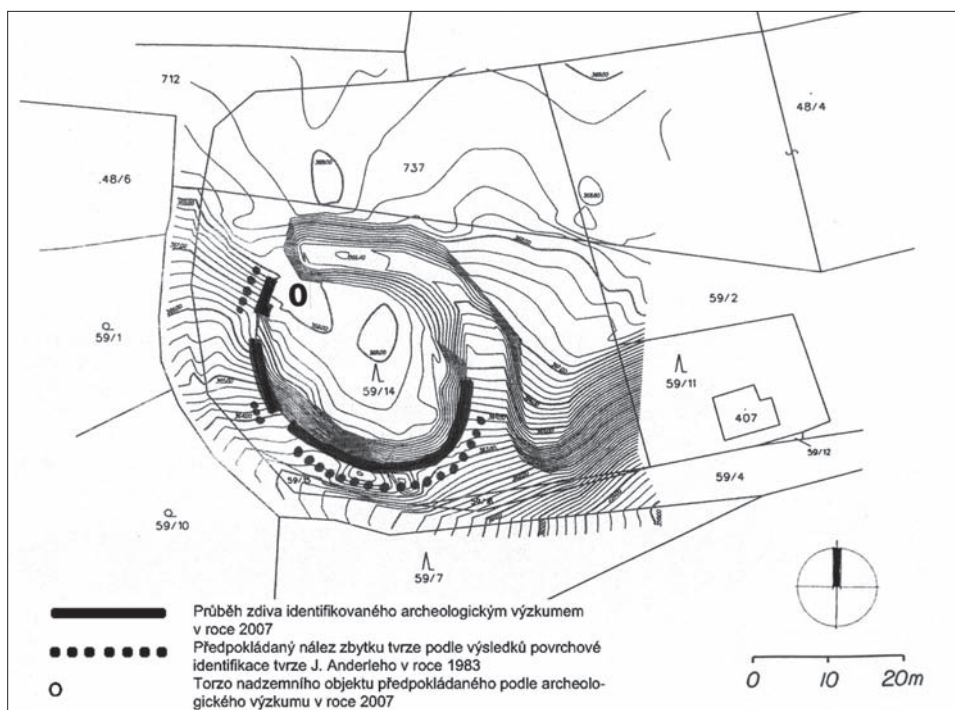
Obr. 5. Nezvěstice. Polohopisný a výškopisný plán. Na severozápadě nově vytvořená vstupní šíje. Zaměření GEO-CZ. Schematické znázornění průběhu dochovaných konstrukcí tvrže podle archeologického výzkumu v roce 2007 ve srovnání s dřívějšími badatelskými výsledky dokreslila H. Hanzlíková, 2011.

Výsledkem archeologického výzkumu a hodnocení objektu vyvolaného zmíněným stavebním zásahem je poznání o tvrzišti oválného půdorysu obklopeného příkopem a dosti silnou obvodovou zdí z lomového kamene zděného na maltu. Zeď, založená na dně příkopu, je dochována torzovitě, překvapivě zhruba až na polovině obvodu na západní, jižní a jihovýchodní straně, tedy ve větším rozsahu než při dřívějším ohledání. V severozápadní části objektu vystupuje nad povrch terénu část zdi. Hypoteticky je možné předpokládat, že jde o pozůstatek nadzemní stavby, snad vstupu do objektu, ve směru od vsi, v místě, kde můžeme toto napojení předpokládat.

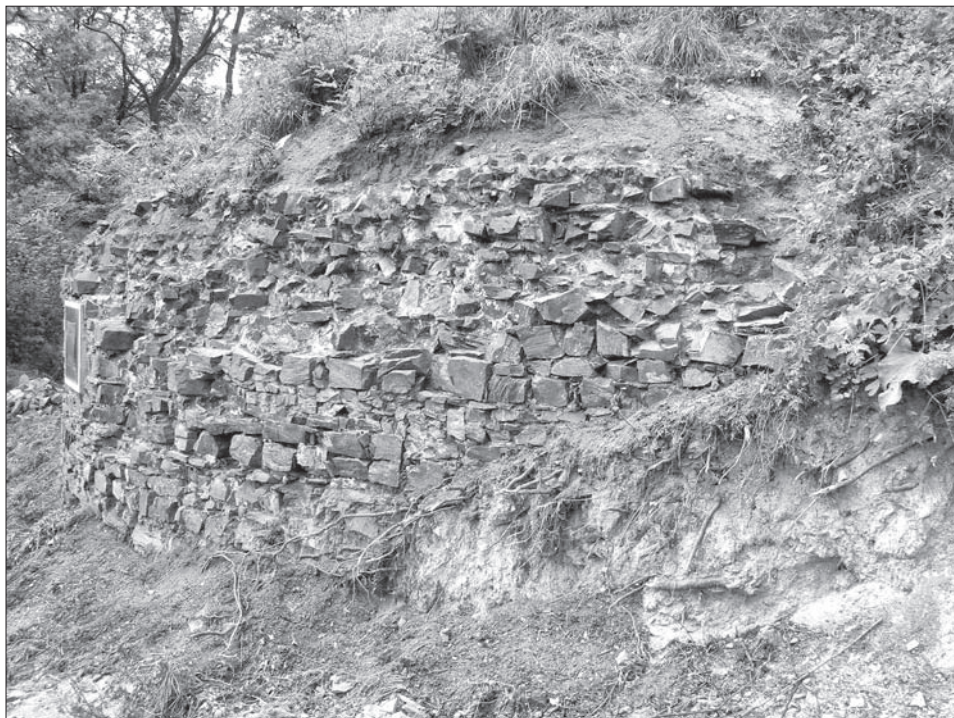
Obr. 6. Nezvěstice. Pohled na východní část obvodové zdi. Foto J. Bouda, 2007.

Před zahájením výzkumu v roce 2006 bylo možné jako dochované zbytky tvrže identifikovat pouze část obvodové zdi v jihovýchodní části tvrziště. Vyrůstá ze dna příkopu, je zděná z lomového kamene spojovaného maltou. Dále na severozápadní straně objektu, směrem ke vsi, je dochován relikt zdiva obdobné konstrukce. Ten je možné interpretovat jako pozůstatek nadzemního objektu.

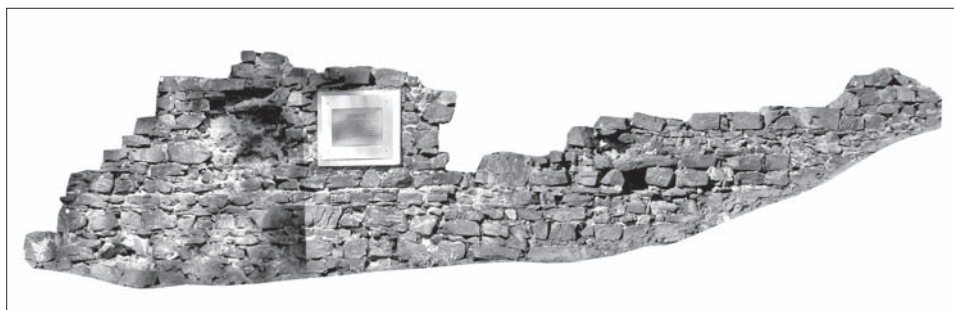
Obr. 7. Nezvěstice. Jihovýchodní obvodová zeď, rozvinutý plášť. Stav v roce 2007. Zaměření GEO-CZ.

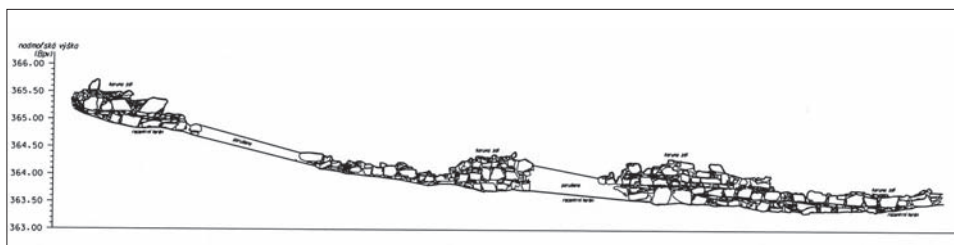
Obr. 8. Nezvěstice. Jihozápadní obvodová zeď, rozvinutý plášť, stav v roce 2008. Zaměření GEO-CZ.

V roce 2007 proběhly hrubé terénní úpravy podél jižního a jihozápadního obvodu tvrziště. Terén byl místy snížen až o 0,5 m a došlo k odhalení dalšího obvodového zdiva.

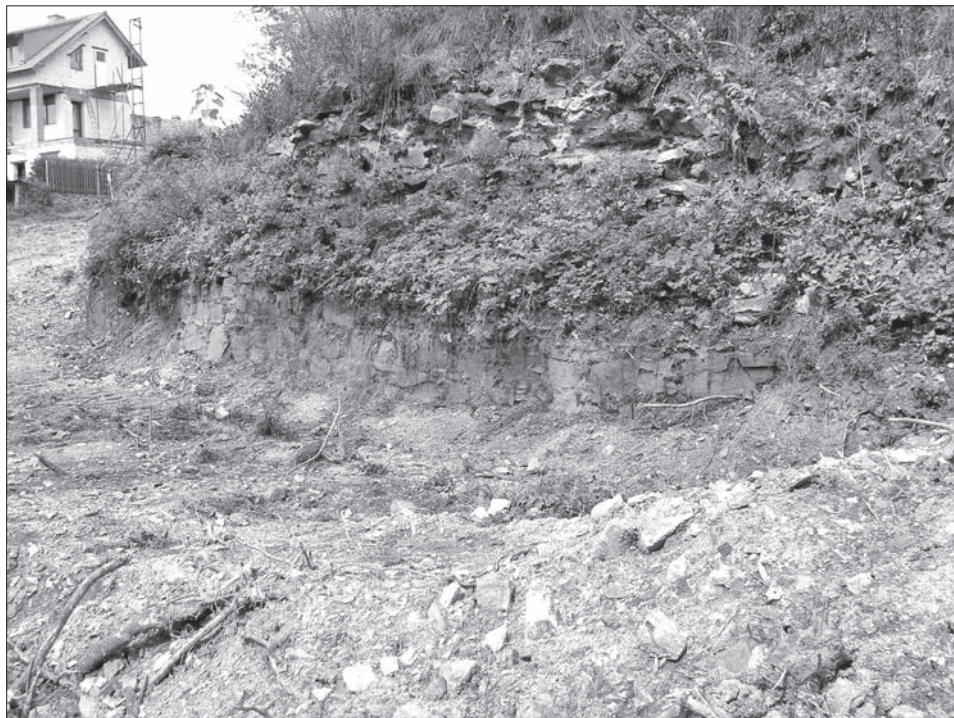
Obr. 9. Nezvěstice. Jihozápadní obvodová zeď, pohled od jihu, stav v roce 2008. Foto J. Bouda, 2008.

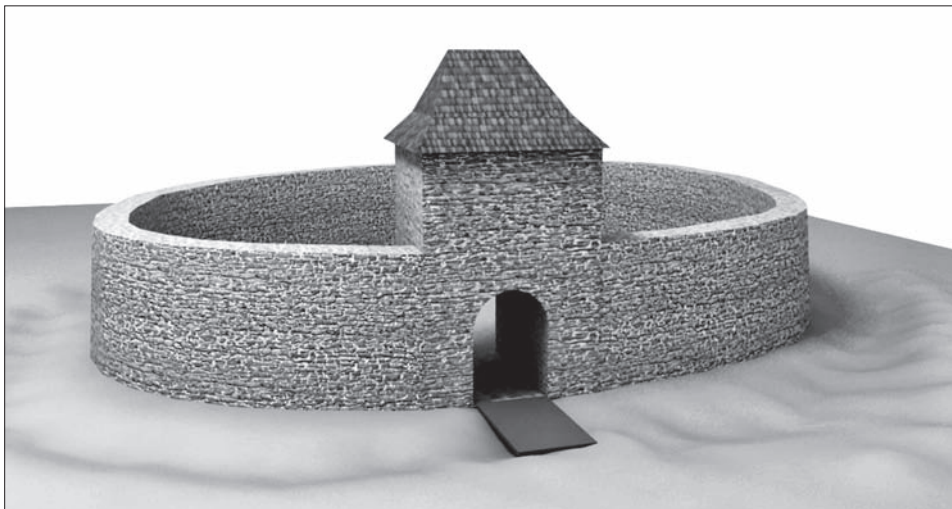
Obr. 10. Nezvěstice. Hmotová rekonstrukce středověké podoby tvrze na základě dostupných pramenů. IM STUDIO 2012.
 Abb. 10. Nezvěstice. Baumassenrekonstruktion der mittelalterlichen Feste anhand der verfügbaren Quellen. IM STUDIO 2012.

Vzhledem k tomu, že vlastní tělesa tvrziště se stavební úpravy dotkly jen minimálně, rekonstruovat jeho vnitřní zástavbu je tak i za současných možností poznání nemožné. Podle našeho názoru je stále, i po výše prezentovaných zjištěních, obtížné typologické zařazení zkoumané lokality. Na základě dostupných znalostí o ní můžeme rekonstruovat pouze rozsah a obvodovou zeď, a jak bylo uvedeno, i pravděpodobný vstup do objektu.
