Příspěvek k poznání stavebního vývoje tvrze v Nezvěsticích

JIŘÍ BOUDA – HANA HANZLÍKOVÁ

Abstrakt: V letech 2006–2008 proběhla celková rehabilitace objektu tvrziště v Nezvěsticích (okr. Plzeň-město). Po odstranění náletových dřevin a novodobých navážek byla dokumentována původní úroveň příkopu a podél jižního a jihozápadního obvodu tvrziště silná obvodová zeď z lomového kamene spojovaného maltou. Vnitřní plocha tvrziště nebyla výzkumem dotčena. Nález zlomků keramiky a renesančních kachlů datují zánik tvrze do poloviny 16. století.

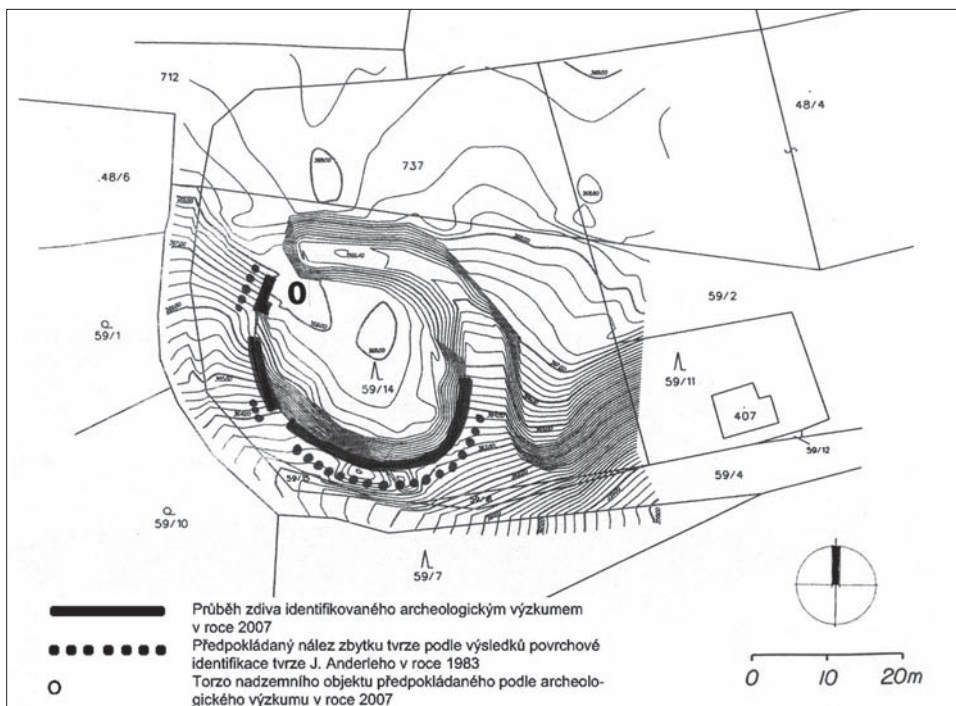
Obr. 5. Nezvěstice. Polohopisný a výškopisný plán. Na severozápadě nově vytvořená vstupní šíje. Zaměření GEO-CZ. Schematické znázornění průběhu dochovaných konstrukcí tvrže podle archeologického výzkumu v roce 2007 ve srovnání s dřívějšími badatelskými výsledky dokreslila H. Hanzlíková, 2011.

Výsledkem archeologického výzkumu a hodnocení objektu vyvolaného zmíněným stavebním zásahem je poznání o tvrzišti oválného půdorysu obklopeného příkopem a dosti silnou obvodovou zdí z lomového kamene zděného na maltu. Zeď, založená na dně příkopu, je dochována torzovitě, překvapivě zhruba až na polovině obvodu na západní, jižní a jihovýchodní straně, tedy ve větším rozsahu než při dřívějším ohledání. V severozápadní části objektu vystupuje nad povrch terénu část zdi. Hypoteticky je možné předpokládat, že jde o pozůstatek nadzemní stavby, snad vstupu do objektu, ve směru od vsi, v místě, kde můžeme toto napojení předpokládat.

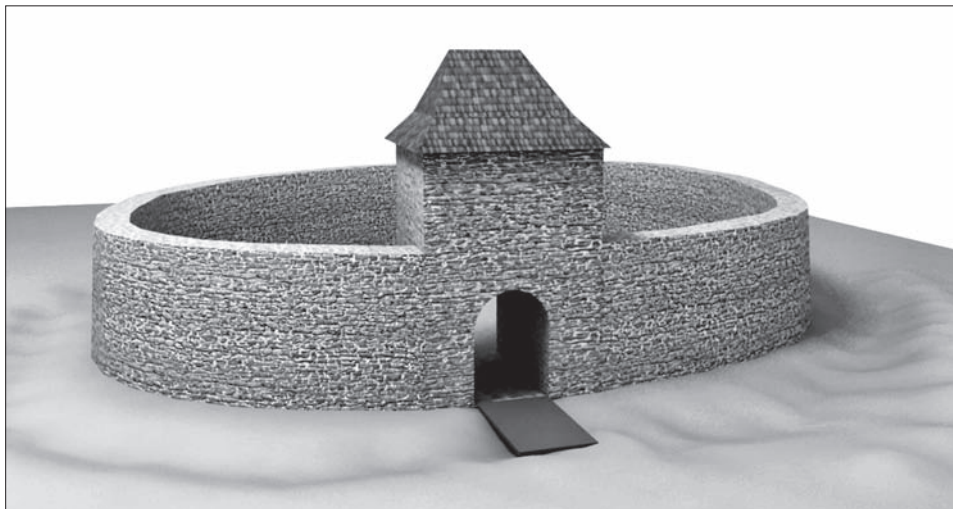
Obr. 10. Nezvěstice. Hmotová rekonstrukce středověké podoby tvrze na základě dostupných pramenů. IM STUDIO 2012.
 Abb. 10. Nezvěstice. Baumassenrekonstruktion der mittelalterlichen Feste anhand der verfügbaren Quellen. IM STUDIO 2012.

Vzhledem k tomu, že vlastní tělesa tvrziště se stavební úpravy dotkly jen minimálně, rekonstruovat jeho vnitřní zástavbu je tak i za současných možností poznání nemožné. Podle našeho názoru je stále, i po výše prezentovaných zjištěních, obtížné typologické zařazení zkoumané lokality. Na základě dostupných znalostí o ní můžeme rekonstruovat pouze rozsah a obvodovou zeď, a jak bylo uvedeno, i pravděpodobný vstup do objektu.
