Příspěvek k poznání stavebního vývoje tvrze v Nezvěsticích

JIŘÍ BOUDA – HANA HANZLÍKOVÁ

Abstrakt: V letech 2006–2008 proběhla celková rehabilitace objektu tvrziště v Nezvěsticích (okr. Plzeň-město). Po odstranění náletových dřevin a novodobých navážek byla dokumentována původní úroveň příkopu a podél jižního a jihozápadního obvodu tvrziště silná obvodová zeď z lomového kamene spojovaného maltou. Vnitřní plocha tvrziště nebyla výzkumem dotčena. Nález zlomků keramiky a renesančních kachlů datují zánik tvrze do poloviny 16. století.

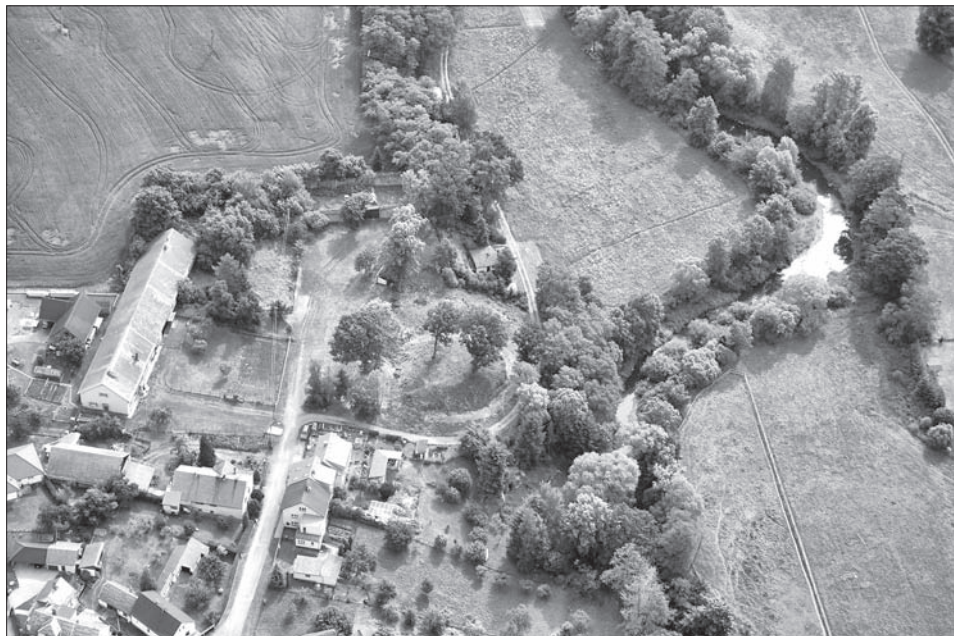
Obr. 1. Nezvěstice. Letecký pohled na lokalitu v roce 2008. Foto J. John, 2008.

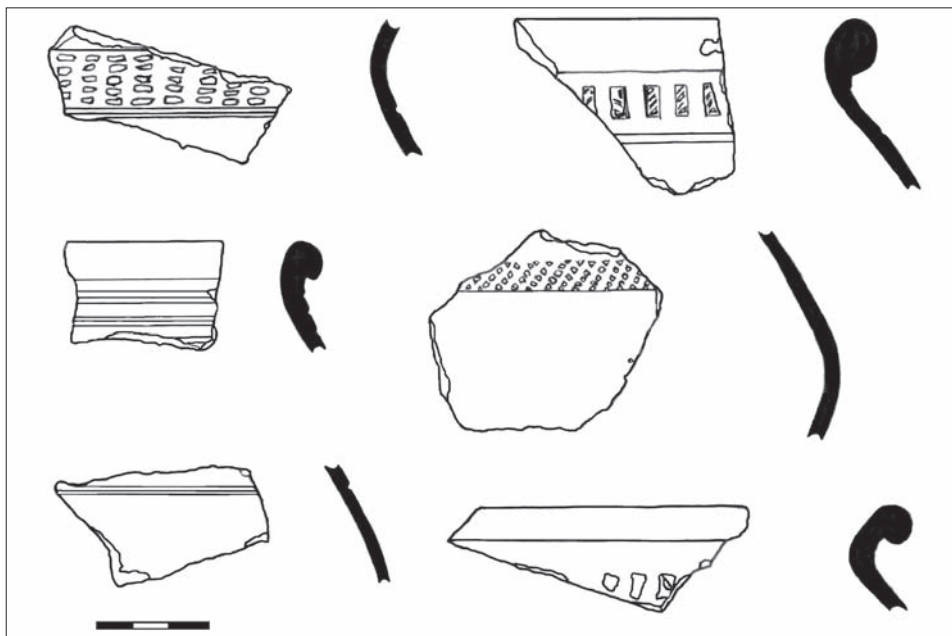
Obr. 3. Nezvěstice. Výběr keramiky datované do 15. století. Kresba J. Bouda, 2007.

Záchranný archeologický výzkum proběhl v letech 2006–2007. V severní části tvrziště byla položena zjišťovací sonda o rozměrech 8 × 2,5 m s cílem zjistit průběh příkopu, jeho vnitřní a vnější hranu a hloubku. Po odstranění novodobých navážek byla v hloubce 1,5 m zachycena kamenná destrukce pocházející zřejmě z obezdění tvrže. V prostoru kamenné destrukce došlo k prohloubení sondy a byla zjištěna původní úroveň dna příkopu. To se nacházelo cca 3,20 m pod rovinou současného terénu. Ze dna příkopu byl získán soubor 11 kusů šedé, redukčně pálené keramiky datované do 15. století. Poté proběhlo odstranění

Nově zajištěná keramika z nezvěstické tvrze datovaná do 15. století ze dna příkopu pod kamennou destrukcí naznačuje, že objekt byl někdy v průběhu 15. století poškozen. Nevylučujeme, že se mohlo jednat i o důsledek vojenské akce. Několik zlomků renesančních kachlů s plastickou výzdobou (Anderle 1985, 56; Bouda 2010, 4) indikuje, že tvrz v Nezvěsticích mohla přes uvedená fakta fungovat jako panské sídlo až do poloviny 16. století. Po připojení ke štáhlavskému panství byla tvrz již nepochybně opuštěna a místním obyvatelům zřejmě sloužila i jako zdroj stavebního materiálu.

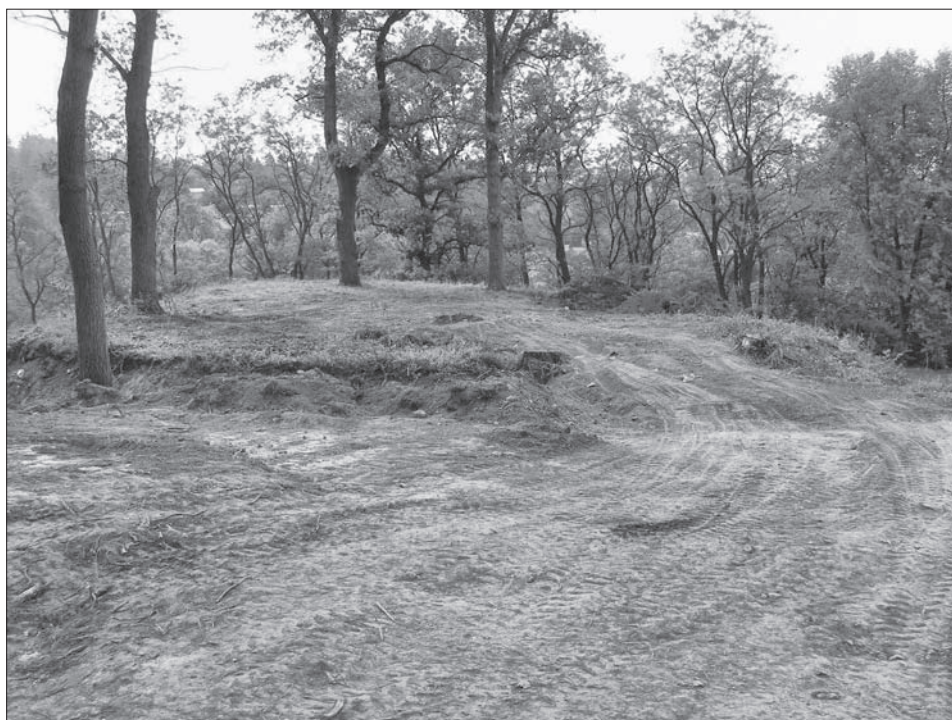
Obr. 4. Nezvěstice. Pohled od severu na ploché temeno tvrziště. Foto J. Bouda, 2007.

Cílem stavební rehabilitace památkově chráněné lokality se v uvedených letech stala stabilizace dochovaného stavu stavebních konstrukcí tvrže. Po odstranění náletové zeleně a odtěžení novodobých navážek po obvodu tvrziště došlo k vyrovnání jeho plochého temene dosypáním a intaktní zdivo bylo zakonzervováno a částečně doplněno.

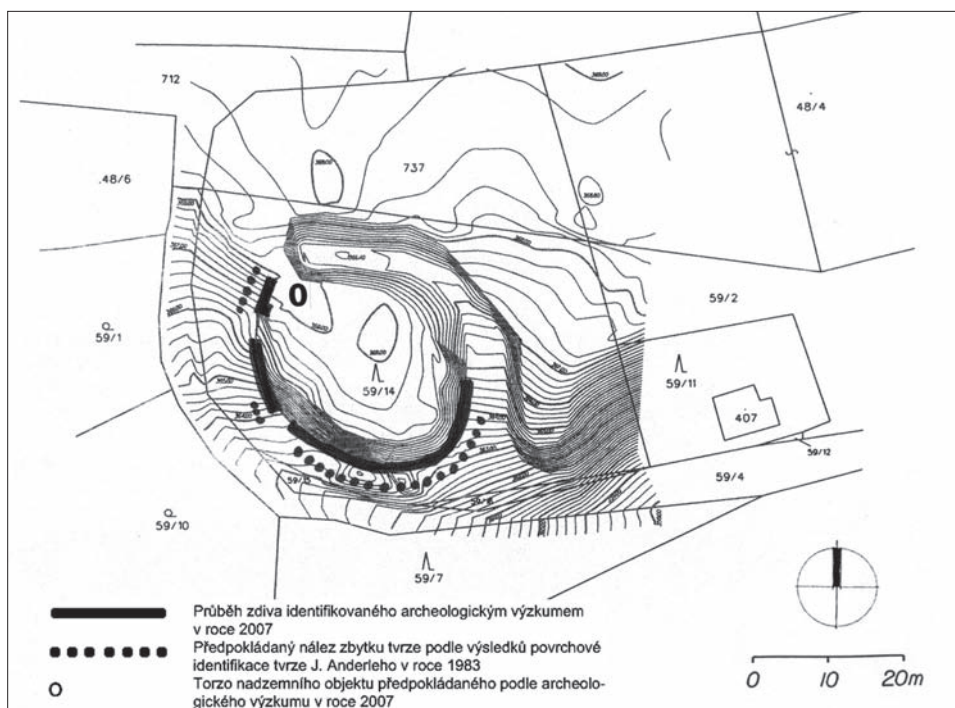
Obr. 5. Nezvěstice. Polohopisný a výškopisný plán. Na severozápadě nově vytvořená vstupní šíje. Zaměření GEO-CZ. Schematické znázornění průběhu dochovaných konstrukcí tvrže podle archeologického výzkumu v roce 2007 ve srovnání s dřívějšími badatelskými výsledky dokreslila H. Hanzlíková, 2011.

Výsledkem archeologického výzkumu a hodnocení objektu vyvolaného zmíněným stavebním zásahem je poznání o tvrzišti oválného půdorysu obklopeného příkopem a dosti silnou obvodovou zdí z lomového kamene zděného na maltu. Zeď, založená na dně příkopu, je dochována torzovitě, překvapivě zhruba až na polovině obvodu na západní, jižní a jihovýchodní straně, tedy ve větším rozsahu než při dřívějším ohledání. V severozápadní části objektu vystupuje nad povrch terénu část zdi. Hypoteticky je možné předpokládat, že jde o pozůstatek nadzemní stavby, snad vstupu do objektu, ve směru od vsi, v místě, kde můžeme toto napojení předpokládat.

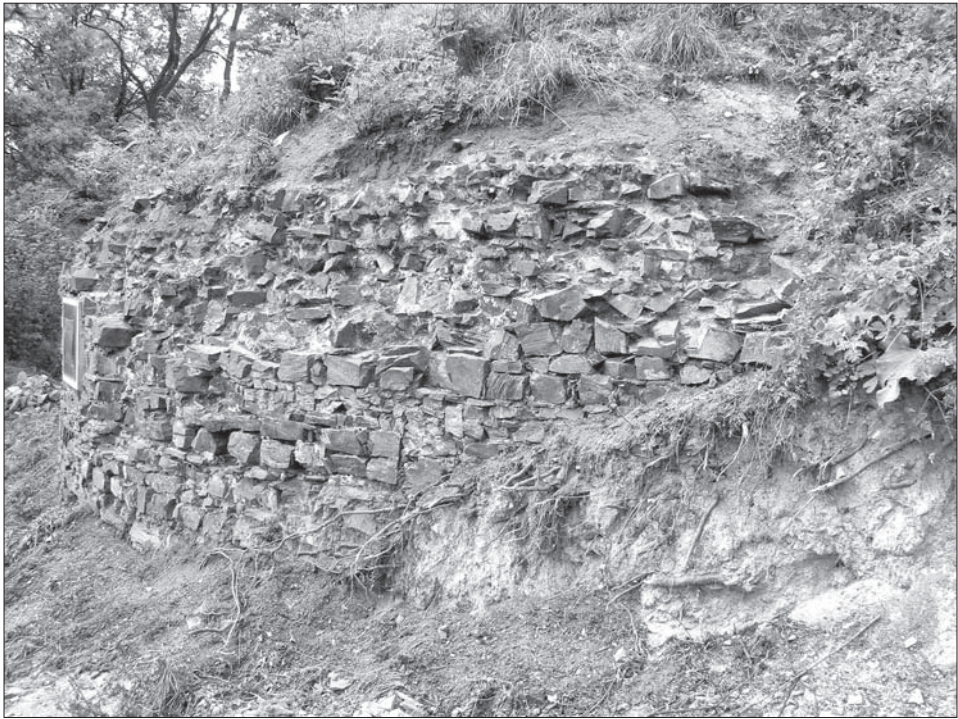
Obr. 6. Nezvěstice. Pohled na východní část obvodové zdi. Foto J. Bouda, 2007.

Před zahájením výzkumu v roce 2006 bylo možné jako dochované zbytky tvrže identifikovat pouze část obvodové zdi v jihovýchodní části tvrziště. Vyrůstá ze dna příkopu, je zděná z lomového kamene spojovaného maltou. Dále na severozápadní straně objektu, směrem ke vsi, je dochován relikt zdiva obdobné konstrukce. Ten je možné interpretovat jako pozůstatek nadzemního objektu.

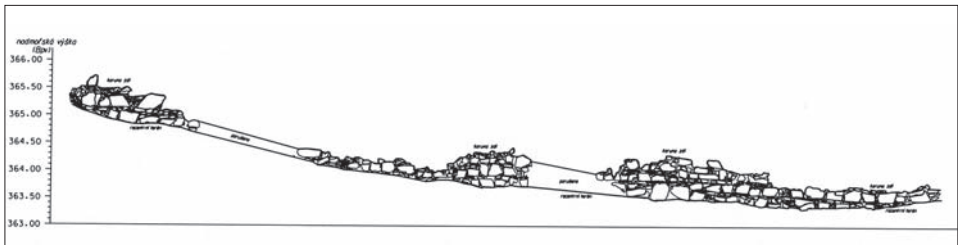
Obr. 8. Nezvěstice. Jihozápadní obvodová zeď, rozvinutý plášť, stav v roce 2008. Zaměření GEO-CZ.

V roce 2007 proběhly hrubé terénní úpravy podél jižního a jihozápadního obvodu tvrziště. Terén byl místy snížen až o 0,5 m a došlo k odhalení dalšího obvodového zdiva.

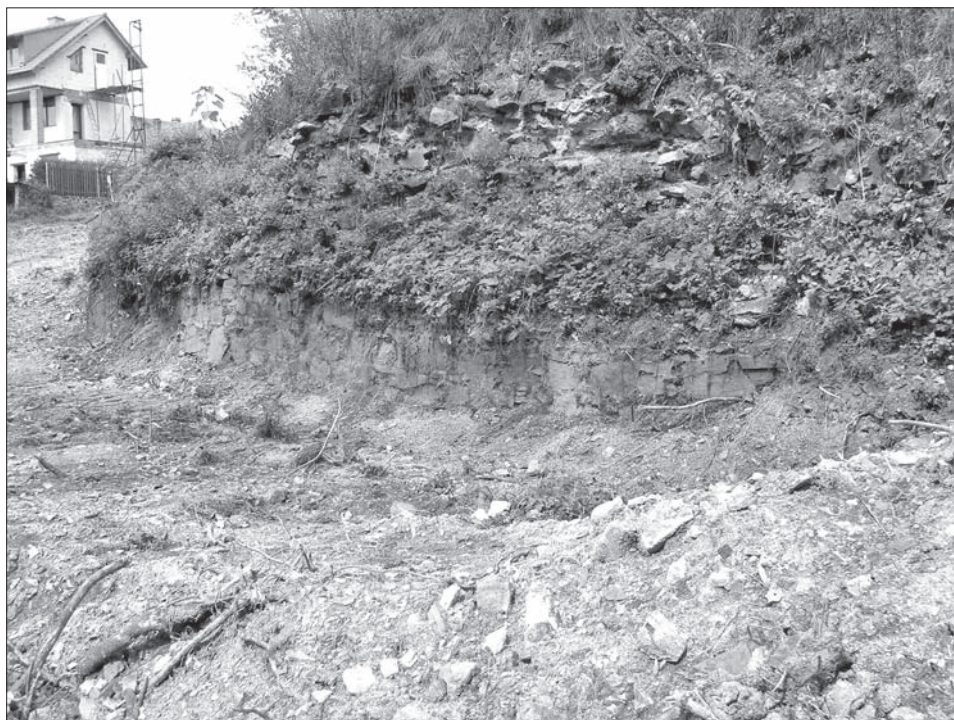
Obr. 9. Nezvěstice. Jihozápadní obvodová zeď, pohled od jihu, stav v roce 2008. Foto J. Bouda, 2008.
