# Opatská kaple (kaple sv. Šebestiána) premonstrátského klášterního kostela Panny Marie a sv. Václava ve Znojmě-Louce

(Poznámky ke stavebnímu a výtvarnému vývoji)

ZDENĚK VÁCHA

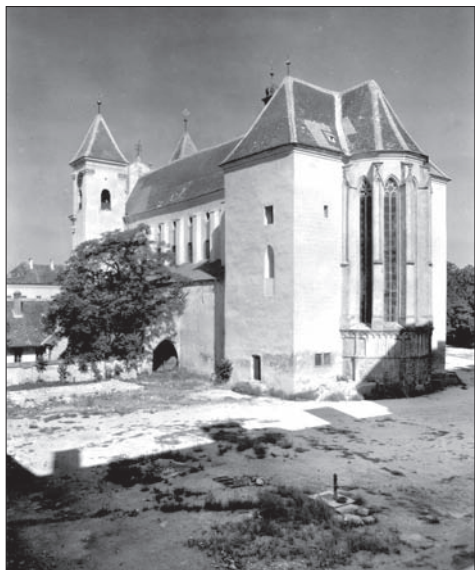
Obr. 1. Znojmo-Louka. Pohled z roku 1923 na klášterní kostel od jihovýchodu. Archiv NPÚ ÚOP v Brně.

Opatská kaple se nachází nad románskou sakristií v prvním patře jižní věžovité přístavby, vetknuté do kouta mezi presbytář a jižní loď klášterního chrámu, přičemž výška přístavby (stejně jako jejího severního pendantu) je dnes v úrovni korunní římsy shodná s presbytářem i lodí (obr. 1).

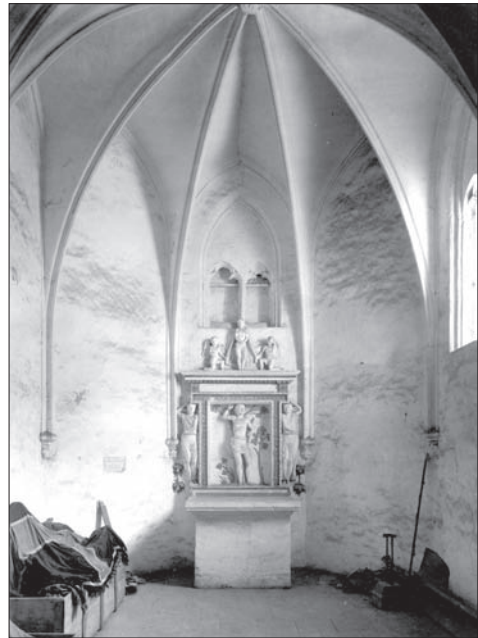
Obr. 2. Znojmo-Louka, kaple sv. Šebestiána. Nejstarší známá fotografie interiéru (1923). Na severozápadní stěně závěru je připnut arch papíru, na němž je napsán letopočet 1447 a k nápisu na zdi směřuje šipka. Archiv NPÚ ÚOP v Brně.

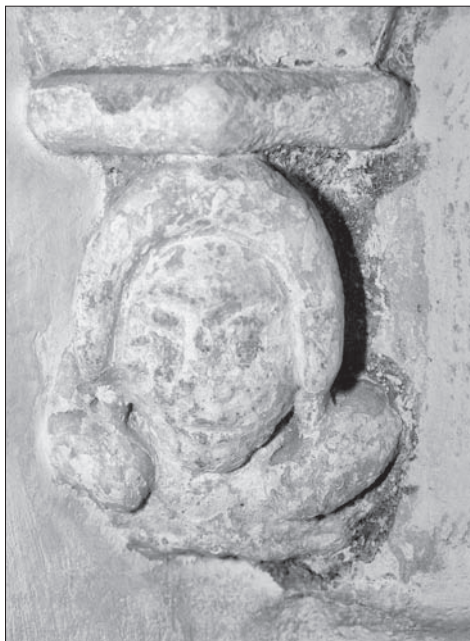
Obr. 5. Znojmo-Louka, kaple sv. Šebestiána. Konzola jihozápadního koutu klenby kaple – hlava ženy s kruselerem.

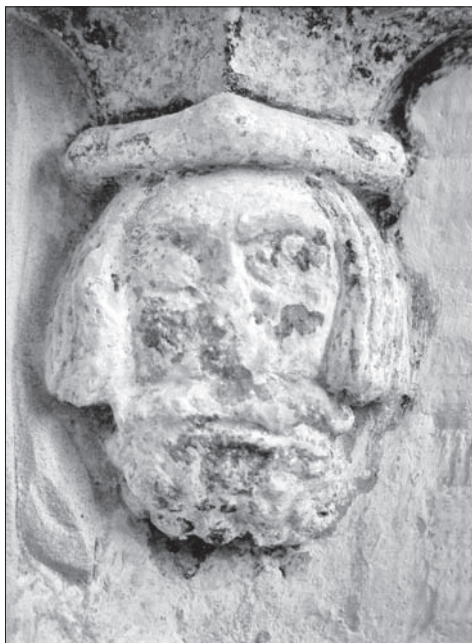
Obr. 6. Znojmo-Louka, kaple sv. Šebestiána. Konzola jižního zalomení východní stěny kaple – hlava muže.

V jižním zalomení východní stěny závěru je zpodoběn muž s plnovousem a delšími rovnými vlasy (obr. 6), na protilehlé straně je opět motiv listoví, tentokrát téměř bizarních zbytnělých tvarů. V lomení severní stěny je hlava muže se symetricky dělenou bradkou, na severní stěně je dále patrně mužská hlava s čelenkou ukončenou křížkem; v porovnání s ostatními figurálními konzolami, které jsou vesměs z části osekány, je široká vejčitá tvář osekána prakticky zcela. Ve zbytcích modelace je možné, zejména z profilu, poznat bradku. V severozápadním koutě je opět vegetabilní motiv se zvláště tvarovaným esovitě prohnutým hřebenem, snad zoomorfním prvkem.

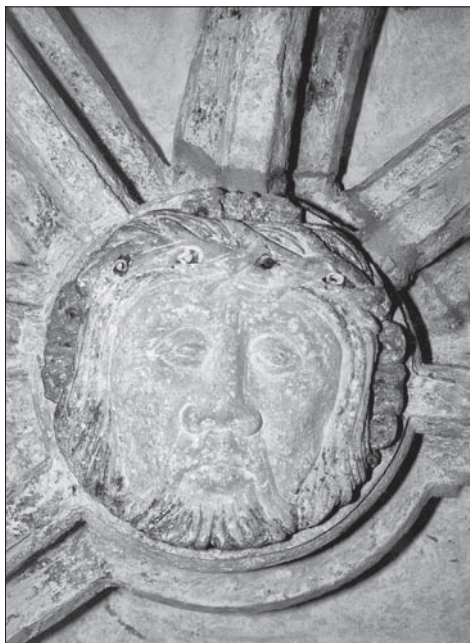
Obr. 7. Znojmo-Louka, kaple sv. Šebestiána. Svorník klenby závěru kaple – Kristus.

Ve vrcholu klenby se žebra stětavají ve dvou svornících. Svorník paprsku závěru nese reliéf tváře Krista se silně zploštěnou tváří (obr. 7). Drobné vrásky (dvojice vertikálních vrásek mezi obočím, jemné vodorovné vrásky čela), záhyby kůže mezi kořenem širokého nosu a koutky úst a přivřeně oči dodávají tváři ustaraný výraz. Tvář rámuje pravidelně uspořádané prameny

vlasů, rovněž vousy a bradka jsou zcela symetrické s kompozicí diktovanou pravidelnými pramínky. Trnová koruna lemující tvář v pravidelném rytmu opakovaného schématu ladně se prolétajících poměrně hmotných větví zakrývá vlasy nad čelem, do něhož zasahuje. Na temeni a po stranách se ještě nachází svatozář v podobě drobných symetricky zavlnutých paprsků, tzv. křížový nimbus, s použitím techniky vrtání; více kruhový obrys kamenného bloku nedovolil. V koruně se mezi propletenými větvkami nacházejí otvory – lůžka po osazení trnů, patrně dřevěných, z nichž se však žádný nezachoval. Reliéf Kristovy hlavy není orientován v hlavní ose klenby, ale je mírně pootočen, souhlasně s průběhem žebra dosedajícího na jižní konzolu východní stěny závěru kaple.

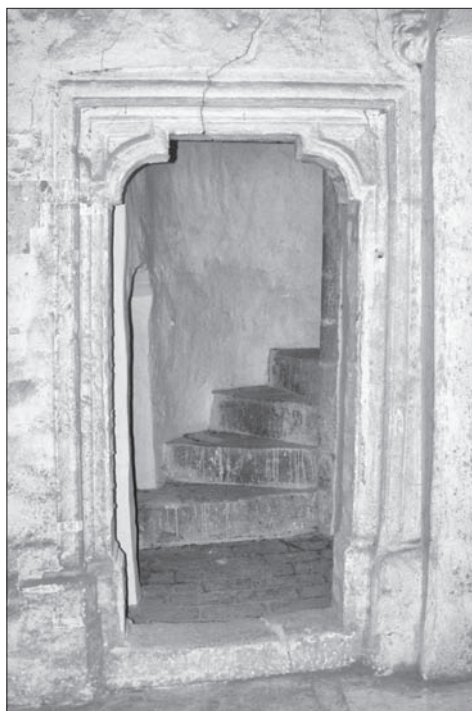
Obr. 9. Znojmo-Louka, kaple sv. Šebestiána. Portál severního úseku západní stěny vedoucí na točité schodiště v době započetí sondáže.

Stejná měkká modelace jako u klenebních konzol se nachází na portále (obr. 9) v severním úseku západní stěny (výška od podlahy po horní okraj ostění 221 cm, šířka 129). Jde o sedlový portál s ostěním tvořeným vnějším rámem s mělkou profilací segmentového svrchlíku prutu, který přechází okosenou lištou do hlubokého výžlabku, na nějž navazuje nárožní čtvrtkruh prutu na vnitřní hraně ostění. Horní římsa blokové trnože, jež ve své horní polovině následuje profilaci ostění, je svou skladbou příbuzná tvarům konzol, včetně měkkého zprohýbání a konkávních křivek.

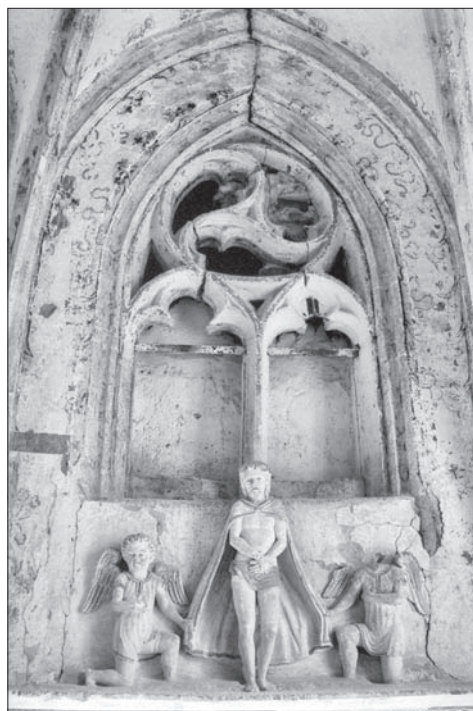
Obr. 10. Znojmo-Louka, kaple sv. Šebestiána. Detail východního okna s nástavcem oltáře sv. Šebestiána.

Místnost je v současnosti osvětlována jediným oknem s hrotitým záklenkem a kružbou nesenou středním prutem ve východním úseku jižní stěny. Spodní pole okna ukončuje otevřený trojlíst, kružbu ve vrcholu tvoří kruh vyplněný trojicí plamének rotujících ve směru hodinových ručiček. Stěna přechází do kamenné špalety okna úzkým okosením, na nějž navazuje téměř půlkruhový výžlabek. Následuje pravouhlý odskok, od jehož úrovně opakuje boční ostění vnitřní profilaci středního prutu v průřezu mělce vyžlabeného tupého klínu. Co do rozměrů původně totožné okno je zachováno v čelní východní zdi, zde však bylo druhotně zmenšeno, sníženo a zaslepeno (obr. 10). Horní část okna s kružbou byla zaslepená ponechána s viditelnou kružbou nad zděným oltářem sv. Šebestiána, nejpozději v souvislosti s jehož zřízením došlo ze spodní strany ke zmíněné redukci.

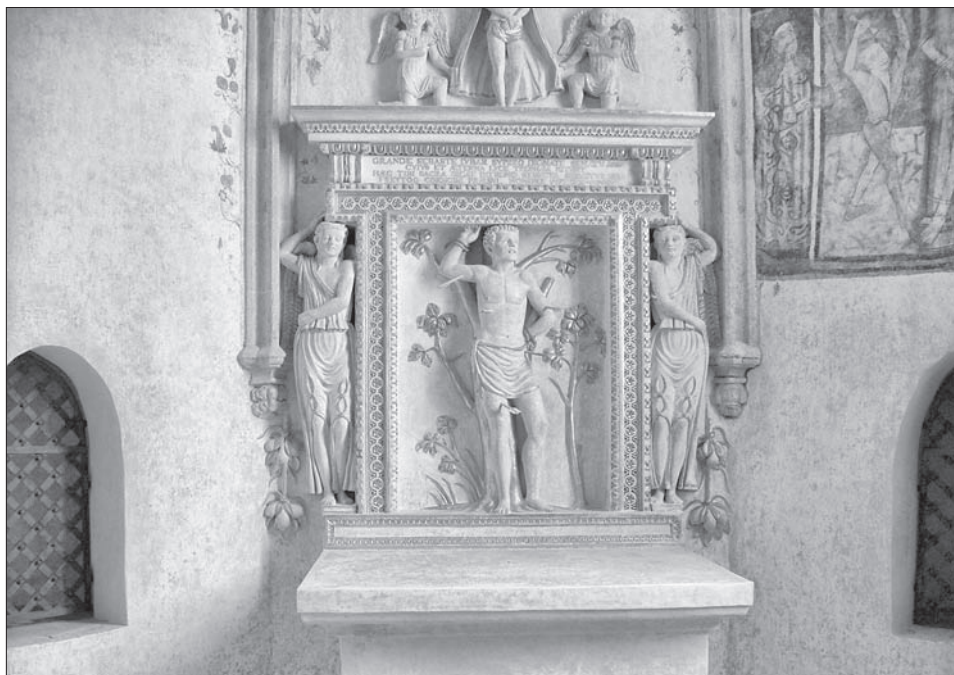
Obr. 11. Znojmo-Louka, kaple sv. Šebestiána. Oltář po restaurování, po stranách otvory do koutových prostor s novými mřížemi.  
 Abb. 11. Znojmo-Louka, Kapelle St. Sebastian. Altar nach der Restaurierung, an den Seiten Öffnungen zu den Eckräumen mit neuen Gittern.

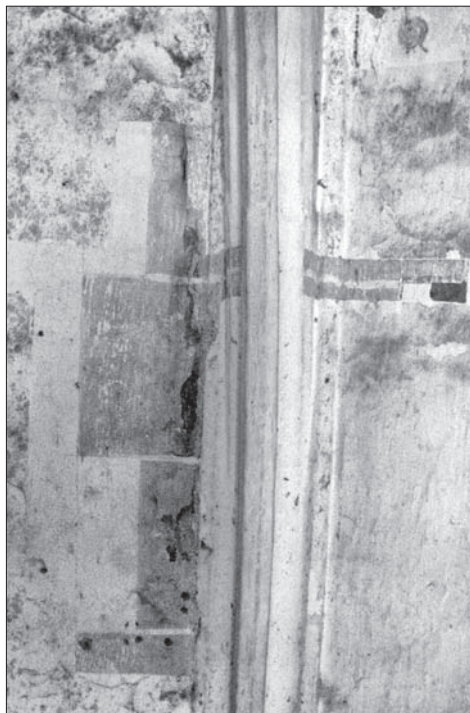
Obr. 13. Znojmo-Louka, kaple sv. Šebestiána. Sondáží odhalená dekorace žeber s iluzivním kvádrováním z roku 1487.

Vnitřek kaple byl bíle vylíčen a kamenné články – žebra a konzoly – byly opatřeny nátěrem v barvě kamene (*Steinfarbe*; obr. 13). Kolem otvorů klenby vznikly paprskové dekorace červenou barvou. Tato úprava je přímo datována letopočtem na zdi (1487).

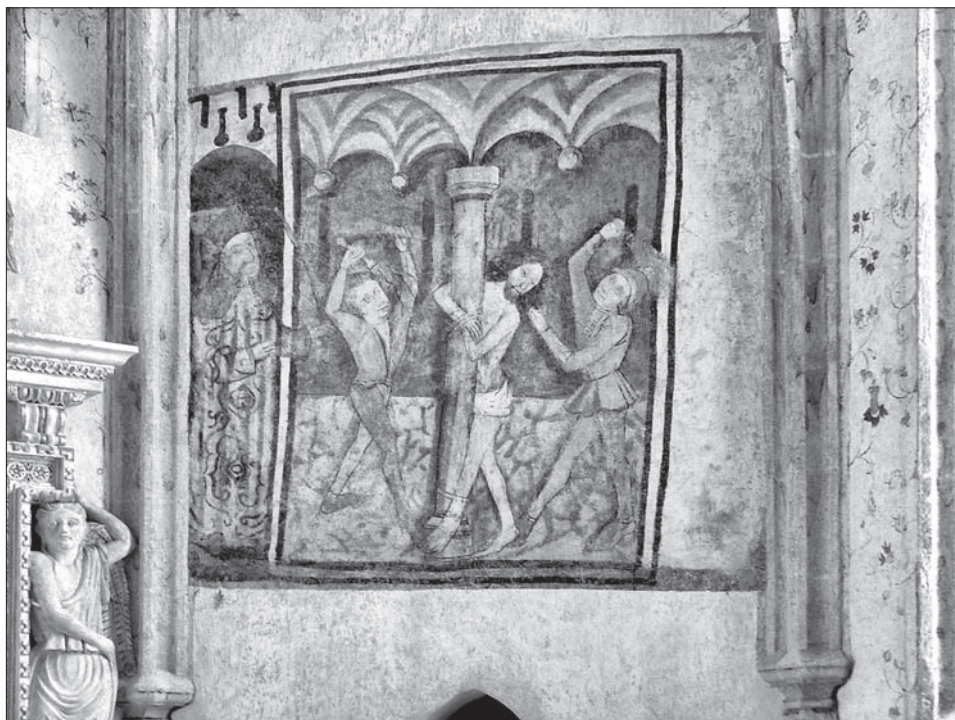
Obr. 14. Znojmo-Louka, kaple sv. Šebestiána. Výjev Bičování Krista.

Nástěnná malba Bičování Krista (obr. 14), jediná zachovaná (koncepční) středověká figurální malba kaple,<sup>9</sup> vyplňuje plochu mezi žebry jihovýchodní stěny závěru kaple, přičemž spodní okraj je ve výšce cca 220 cm. Jde jen o mladší část malířské výzdoby gotické fáze; starší předpokládané malby na ostatních částech, jak již bylo řečeno, se již nezachovaly a zbyly z nich pouze drobné barevné plošky rozptýlené po stěnách a klenbě celého prostoru.

Ústřední scéna Bičování (o rozměrech: výška 161, šířka 114 cm) se nachází v poli vymezeném dosti nepravidelně a nedbale zdvojenou černou linkou.

Vlastní Bičování představuje třífigurální scénu zasazenou do interiéru – tmavého klenutého prostoru se čtyřmi úzkými a vysokými, plným obloukem ukončenými okny. Okna jsou malována na rozdíl od šedých stěn černě. Podlahu místnosti tvoří světlé, původně patrně bílé dláždění s šedou sítí spár. Prostor je v prvním plánu dělen sloupem s profilovanou hlavicí a patkou válcového tvaru podepírajícím klenbu, která sestává s polí ukončených vždy koulí svorníku. Jde o zvláštní způsob zobrazení klenby, která spíše evokuje klenby s visutými svorníky; žebra a koule svorníků jsou nasazeny zcela neorganicky s evidentní snahou o dekorativní obohacení kompozice architektury. Sloup objímá bičovaný Kristus s rukama spoutanými provazem, ke sloupu je připoutána i jeho pozvednutá levá noha. Trup zobrazený ve zkratce v podstatě z profilu se mírně zaklání a hlava Krista je natočena k biřící po jeho levé ruce, který jej tahá za vlasy. Biřic zároveň drží v pozvednuté pravici koště, přičemž fáze pohybu zvyrazněná zakloněnou hlavou nasvědčuje, že se právě chystá šlehnout. I levý biřic má v pozvednuté ruce, tentokrát levici, zelené koště, v pravici zároveň drží dýtky sestávající z hůlkové rukověti a kožených proužků s kovovými kuličkami či háčky na koncích. Pohyb obou figur biřiců je dále umocněn souhlasným nakročením pravých nohou, čímž se postavy dostávají téměř do tanečního pohybu. Výraz jejich tváří je vzhledem k velké ztrátě barevné vrstvy těžko odhadnutelný, u levého lze tušit spíše úšklebek či pobavení. Oba muži jsou oblečeni do pestrých oděvů, jejichž základním principem je asymetrie, střídání barevnosti ve spodní části (úzké, nohy těsně obepínají punčochové nohavice) a u oděvu horní poloviny těla, kde se barva částí kabátů zrcadlově převrátí. Jde o středověký princip ozvláštění oděvů zvaný *biparti* (též *miparti*, *mi-parti*), tj. jejich sešívání ze dvou i více různobarevných látek, jež měl svůj vrchol ve 14. století (Dvořáková–Krása–Stejskal 1978, 35–36; Kybalová 2001, 132). Zároveň dochází k obrácení barvy oblečení i u obou biřiců navzájem, levý má

Nástěnná malba Bičování vznikla, dle zjištění restaurátorského průzkumu, ve dvou fázích. První mistr scénu rozvedl na imprimituru – hustý vápenný pačok (v bočním světle jsou zřetelné tahy štětky) – v podobě podkresby kompozice, patrně olůvkem, a započal s vlastní malbou technikou vápenné temperry (al secco). S vlastní malbou však nezapočal v oblasti pravého okraje a v pásu podél spodního okraje. Nanesení podkladního pačoku předcházelo patrně omytí požárem začouzených stěn, stěny místnosti však zůstaly v šedém tónu.

Z neznámých příčin však byla práce před ukončením díla přerušena a dokončena jinou rukou. Druhý malíř redukoval rozměry obrazového pole (podél spodního i horního okraje zmenšil plochu tak, že odstranil podkladní vápennou vrstvu) a patrně změnil i kompozici (zejména v pruhu po pravé straně ústřední scény). Jeho pojetí, na rozdíl od předchůdce, je rustikální, rozsáhlými přemalbami malba zhrubla a ztratila své výtvarné kvality. Za jeho práci lze označit „brokátovou“ kresbu pláště Piláta a cimbuří se střílnami za touto postavou, též hůl v jeho ruce a košťata v rukách biřiců. Nelze vyloučit, že v přerušené práci pokračoval jeden z mnichů, který dostal za úkol dílo dokončit. O jeho omezených tvůrčích kvalitách svědčí kupříkladu košťata biřiců, malířsky nasazená přes sevřené pěsti a zároveň vyběhající z obrazového pole, vymezeného závěrem zmíněným rámováním v podobě dvojice černých linek.
