# Opatská kaple (kaple sv. Šebestiána) premonstrátského klášterního kostela Panny Marie a sv. Václava ve Znojmě-Louce

(Poznámky ke stavebnímu a výtvarnému vývoji)

ZDENĚK VÁCHA

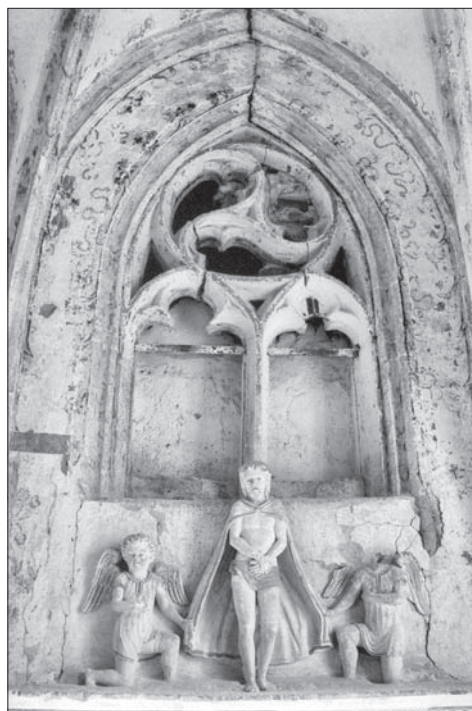
Obr. 10. Znojmo-Louka, kaple sv. Šebestiána. Detail východního okna s nástavcem oltáře sv. Šebestiána.

Místnost je v současnosti osvětlována jediným oknem s hrotitým záklenkem a kružbou nesenou středním prutem ve východním úseku jižní stěny. Spodní pole okna ukončuje otevřený trojlíst, kružbu ve vrcholu tvoří kruh vyplněný trojicí plamének rotujících ve směru hodinových ručiček. Stěna přechází do kamenné špalety okna úzkým okosením, na nějž navazuje téměř půlkruhový výžlabek. Následuje pravouhlý odskok, od jehož úrovně opakuje boční ostění vnitřní profilaci středního prutu v průřezu mělce vyžlabeného tupého klínu. Co do rozměrů původně totožné okno je zachováno v čelní východní zdi, zde však bylo druhotně zmenšeno, sníženo a zaslepeno (obr. 10). Horní část okna s kružbou byla zaslepená ponechána s viditelnou kružbou nad zděným oltářem sv. Šebestiána, nejpozději v souvislosti s jehož zřízením došlo ze spodní strany ke zmíněné redukci.

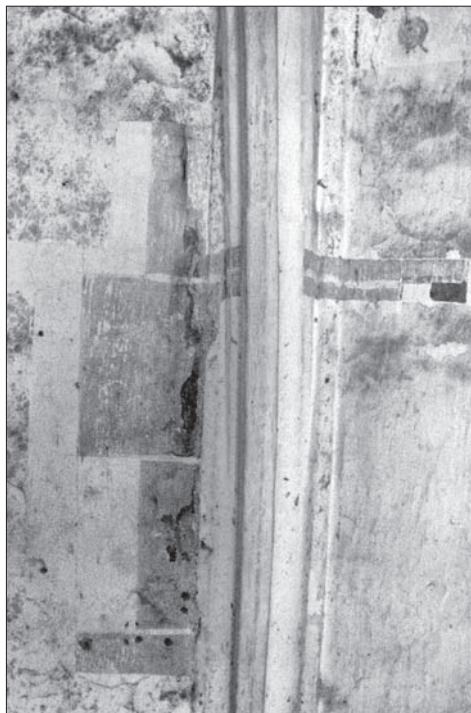
Obr. 13. Znojmo-Louka, kaple sv. Šebestiána. Sondáží odhalená dekorace žeber s iluzivním kvádrováním z roku 1487.

Vnitřek kaple byl bíle vylíčen a kamenné články – žebra a konzoly – byly opatřeny nátěrem v barvě kamene (*Steinfarbe*; obr. 13). Kolem otvorů klenby vznikly paprskové dekorace červenou barvou. Tato úprava je přímo datována letopočtem na zdi (1487).
