Kostol Narodenia Panny Márie v Socovciach : (výsledky archeologického a archívneho výskumu)

Archaeologia historica. 2012, vol. 37, iss. 2, pp. 577-593

(Výsledky archeologického a archívneho výskumu)

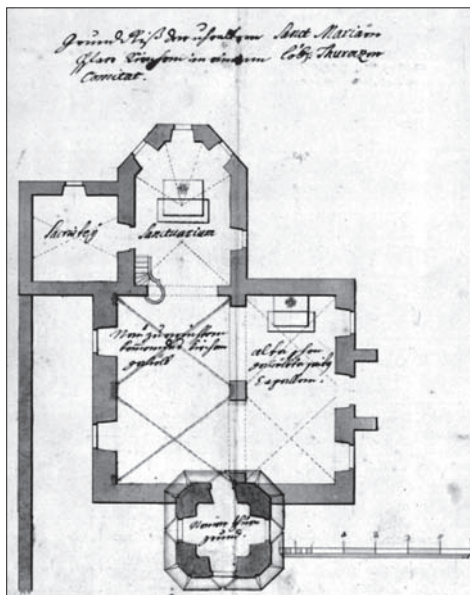
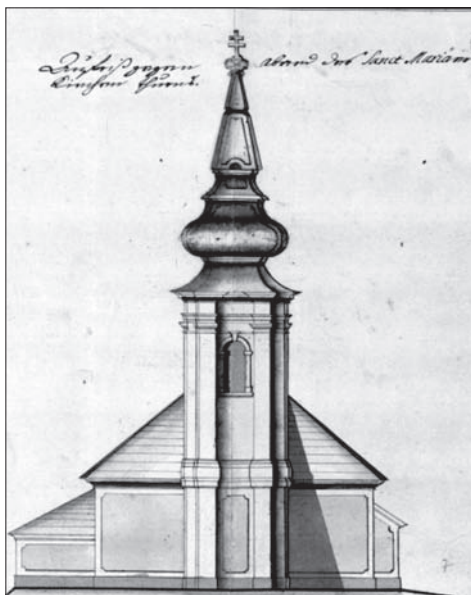
Obr. 5. Socovce (okr. Martin). Kostol Narodenia Panny Márie. Plán prestavby kostola z obdobia okolo roku 1774. Magyar Országos Levéltár Budapest. Foto E. Nagy Czikkelyné.

Ďalšie známe zmienky o kostole pochádzajú z novoveku. Sú to hlavne kanonické vizitácie, podávajúce svedectvo aj o vzhľade stavby. V roku 1695 bol kostol opísaný ako kamenná stavba, zaklenutá vo svätyni, v časti lode (južná prístavba³) a sakristii, v ostatnej časti (hlavná loď) s trámovým stropom. Zdobená bola tromi oltármi: Blahoslavenej Panny Márie, sv. Alžbety a Bolestnej Panny Márie. Mala jednoduchú emporu, drevenú zvonnicu a ohradový múr, ktorý bol okolo cintorína s kostolom veľmi poškodený. V drevenej zvonici viseli v tom čase štyri nevysvätené zvony. Patrónom kostola boli jezuiti sídlaci v Kláštore pod Znievom a po prvýkrát sa spomína aj zasvätenie stavby presnému mariánskemu sviatku – Narodeniu Panny Márie (*Ecclesia est Dicata Beatae Mariae Virginis Nata*). Do farnosti patrili obyvatelia až 11 osád, okolo 800 katolíkov a 100 protestantov, pričom vo farnosti sa nachádzali ešte kostoly v Príbovciach a Jazernici.⁴ V roku 1733 kráľovskí komisári napísali o socovskom kostole nasledovné: „*Tento kostol je v celej župe najstarší, jestvoval už pred približne piatimi storočiami*“ a o 4 roky neskôr sa zmieňujú o „najstaršom kostole, ktorý si vyžaduje mnoho opráv kvôli poškodeným múrom“ (*Ecclesia antiquissima, multis reparationibus ob ruinosas muros indiget*; A Magyar Tudományos Akadémia 1976, 198). Z písomných prameňov vyplýva, že v druhej polovici 18. storočia bol kostol v havarijnom stave, niekedy medzi rokmi 1767–1771 stavba musela byť podopretá drevenými podperami. V roku 1771 miestny farár žiadal uhorskú kráľovnú Máriu Teréziu o príspevok na opravu kostola a k svojej žiadosti priložil aj rozpočet vypracovaný ešte v roku 1767 kremnickým murárskym majstrom Ignáčom Getzegom a tesárskym majstrom Andrejom Benedom. Ďalší rozpočet na výstavbu veže na priečelí a opravu klenieb vypracovali murársky majster Ignác Peter Bócz a tesársky majster Matej Ippovetz v roku 1774. Kostol aj fara boli vtedy už v dezolátnom stave, hrozilo ich zrušenie. Notár Turčianskej župy k žiadosti o finančnú podporu na opravu z 9. augusta 1774, adresovanej Miestodržiteľskej rade, pripojil aj nedatované a nesignanované projekty s pôdorysom stavby, priečelím novej veže, pôdorysom a priečelím novej budovy fary a nákrasy krovu (obr. 5).⁵ Kráľovná Mária Terézia súhlasila s finančnou podporou na rekonštrukciu kostola vo výške 1 000 zlatých. Vyslaná komisia pred opravou v júli 1775 konštatovala: „*Čo sa týka obnovy menovaného kostola a výstavby fary... v kostole, ktorý je celý stavbou z pevného materiálu a ktorého pripojená predná časť (južná loď) je dobre zaklenutá a podopretá kamennými stĺpmi, si opravu vyžaduje len zadná časť.*“ V nasledujúcich rokoch sa prikróčilo k stavebným úpravám, ktoré sa však nerealizovali úplne podľa projektov, keďže sa neprikróčilo k výstavbe veže (A Magyar Tudományos Akadémia 1976, 198–201). Z podpory poskytnutej kráľovnou bolo v roku

1778 financované zaklenutie lode a pokrytie novou strechou. Podľa záznamov z roku 1821 obnova pokračovala aj počas panovania Jozefa II. v 80. rokoch 18. storočia. Kostol bol vydláždený, vymalovaný vápnom a v roku 1811 celý pokrytý šindľom. V kostole mala kryptu rodina Rakovských. Pri kostole stála drevená zvonica a nad svätyňou malá drevená vežička. V kostole bola drevená empora s organom a tri oltáre: hlavný oltár Narodenia Panny Márie, na evanjeliovej strane oltár sv. Jána Evanjelistu a na epistolovej strane oltár Najsvätejšej Trojice. Podľa zápisu vizitátora sa tradovalo, že svätomarský kostol bol založený v časoch sv. Štefana kráľa (1000–1038), ale bol zničený pohanmi a od základov postavený dcérou Bela IV. sv. Margitou okolo roku 1252.⁶ Na „starobylosť“ socovského kostola sa v novovekých prameňoch poukazuje viackrát. Farár Michal Thurn v roku 1771 o jeho počiatkoch napísal: „Prví kresťania najjasnejšieho Uhorského kráľovstva, žijúci v tom čase medzi pohanmi, skromnými silami v oných dobách veľmožov [vybudovali] a najzbožnejšie zasvätili tento kostol Blahoslavenej Panne Márii, matke nášho Spasiteľa najdrahšieho, Pána Ježiša Krista, na ktoromsi vrchu Turiec, ľudovo Malé Socovce nazývaného tiež Stráža, uprostred rozsiahlych a temných lesov, blízko hraníc s pohanmi.“ (A Magyar Tudományos Akadémia 1976, 198). Zaujímavý je aj opis kostola banskobystrického biskupa, pamiatkara Arnolda Ipolyiho, uverejnený v schematizme Banskobystrickej diecézy z roku 1876. Pomerne podrobne opisuje kostol situovaný na vršku s cintorínom obohnaným múrom. Konštatuje, že svätyňa polygonálneho tvaru má gotickú klenbu, ktorej rebrá sa hviezdicovito zbiehali do dvoch svorníkov. Podobne aj kaplnka Najsvätejšej Trojice na južnej strane, oddelená dvomi oblúkmi, má sieťovú gotickú klenbu s dvomi svorníkmi. Polkruhový víťazný oblúk oddeľuje svätyňu od lode zaklenutej v roku 1779. Ipoly spomína tri gotické úzke dvojité okná, členené stredovým prútom vo svätyni, a rovnako gotické okná v kaplnke. Pôvodné gotické okná v lodi boli nahradené novými počas obnovy v roku 1779. Západný vstup do kostola vznikol krátko pred opisom kostola, bočný (južný) spolu s portálom do sakristie sú

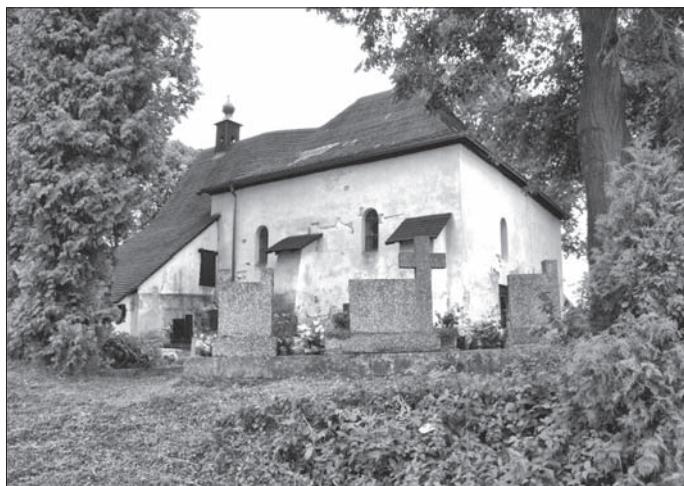
Obr. 6. Socovce (okr. Martin).
Kostol Narodenia Panny Márie.
Pohľad zo severozápadu. Foto
M. Samuel.

Dvojlodový kostol pozostáva zo staršej severnej lode (obr. 6) s pristavaným polygonálnym presbytériom (obr. 7), sakristie a mladšej južnej lode (obr. 8). Kostol, obkolesený cintorínom, susedí z južnej strany s budovou bývalej farskej školy (dnes súkromný majetok). Dodnes sú v teréne identifikovateľné základy bývalej fary, ktorá stála vyššie na svahu vo vzdialenosti asi 50 m. Zvyšky zaniknutého ohradového múru už nie sú pozorovateľné, jeho približný priebeh naznačuje len morfológia terénu. Súčasný cintorín sa oproti pôvodnému, vymedzenému ohradovým múrom, rozšíril hlavne smerom na západ.

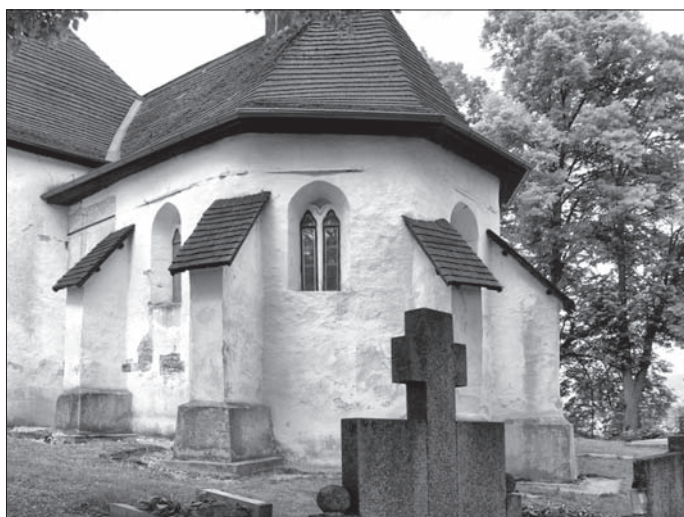
Obr. 7. Socovce (okr. Martin).
Kostol Narodenia Panny Márie.
Pohľad z juhovýchodu. Foto
M. Samuel.

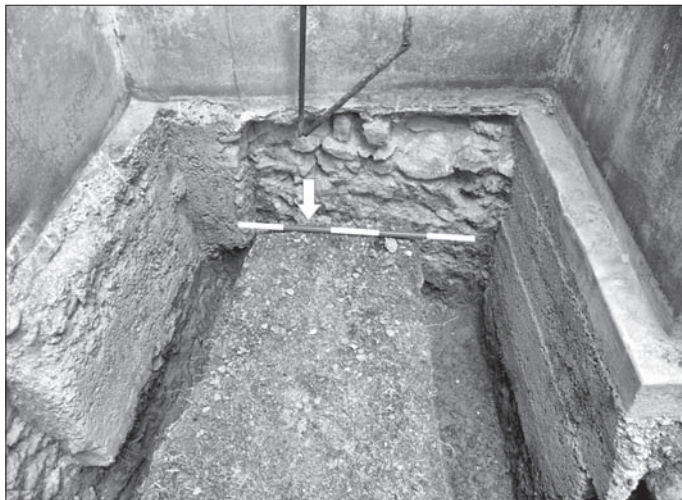
Obr. 10. Socovce (okr. Martin). Kostol Narodenia Panny Márie. Sonda 1. Odkryté základové murivo svätyne kostola s vyznačením miesta nálezu mincí. Foto M. Samuel.

rokov 20. storočia (obr. 10). Betónová sanácia väčšinou siahala až po základovú škáru murív (90–130 cm), odvlhčovacia drenáž do hĺbok 60–90 cm. Na miestach nezničených zásahmi z 20. storočia sa nachádzala pevná svetlohnedá ílovitá hlina, premiešaná s drobnými kameňmi a zlomkami kostí. Na skúmanej ploche sme odkryli zvyšky šiestich hrobov (obr. 9). Všetky hroby boli silne porušené mladšími zásahmi, takže sa zachovali len nepatrné zvyšky kostier. V troch prípadoch (H 1, 2, 6) sa hroby nachádzali v subpozícii pod základovými murivami kostola. Situovanie hrobu 1 pod základovým murivom východného úseku polygonálneho presbytéria dokazuje, že pôvodný kostol mal menšiu svätyňu, okolo ktorej sa pochovávalo. Žiadny z hrobov neobsahoval datovateľný materiál. Odkryli sme tiež

mienky do 1 cm) maltou okrovej farby. Predpokladáme, že toto murivo, odkryté takmer v celej dĺžke severnej steny kostola, predstavuje základové murivo najstaršej, doteraz neznámej fázy kostola, pochádzajúcej spreď 1. polovice 13. storočia. V sonde 1, počas podkopávania základov južnej steny presbytéria, v hĺbke 130 cm, cca 40 cm od líca základov (obr. 10) smerom dovnútra sa na úrovni základovej škáry našiel zhluk mincí a menší medený pliešok (obr. 18). Pri vyberaní mincí sa najmenej jedna minca rozpadla, zvyšných šesť sa podarilo zachrániť. Pokiaľ bolo možné v obmedzenom priestore sondy zistiť, mince nevtvorili súčasť hrobu. Napriek zlému stavu ich zachovania sa podarilo zistiť, že všetky sú denáre typu Redwitz (Samuel–Hunka 2011). Mikuláš Redwitz bol veliteľ vojsk Rádu nemeckých rytierov a hlavný komorský gróf Sedmohradska, ktorého 2000 vojakov pôsobilo v rokoch 1430–1434 v pohraničnom banáte Severino, na južnej hranici Uhorského kráľovstva. Mali tu brániť prilehlé územie pred útokmi osmanských vojsk, snažiacich sa preniknúť do Uhorska. Kráľ Žigmund im na rôzne potreby spojené s touto výpravou nechal vo viacerých mincovniach (Kremnica, Košice, možno aj Baia Mare) vyraziť denáre. Zdá sa, že v Severine bolo vyrazených niekoľko emisií Redwitzových denárov valašského typu. Najstaršie, z rokov 1432–1433, boli asi denáre s vyšším obsahom striebra a kvalitnejším umeleckým a technickým stvárnením. Mladšie mince, zo záveru roku 1433 a z roku 1434, boli emisie denárov vyrobených zo zmesi s nízkym obsahom striebra a s nekvalitne vypracovanými námetmi. Takéto sa objavili na území dnešného západného a čiastočne aj stredného Slovenska. Socovské mince sú však razené na medenom kotúčiku, ktorého povrch je potiahnutý len veľmi tenkou vrstvou striebra. Nie je vylúčené, že ide o falzá podobné tým, ktoré sa našli v jaskyni pri Zlatej diere na Spiši (Hunka–Soják 2008, 28–30). Celkovo sa mince typu Redwitz našli v 12 lokalitách Slovenska, nález zo Socoviec je prvým v Turci. Nález mincí bezprostredne pod základmi polygonálneho presbytéria umožnil posunúť dobu jeho výstavby oproti výsledkom stavebno-historického výskumu z 2. polovice 14. storočia – začiatku 15. storočia, do obdobia po roku 1434.

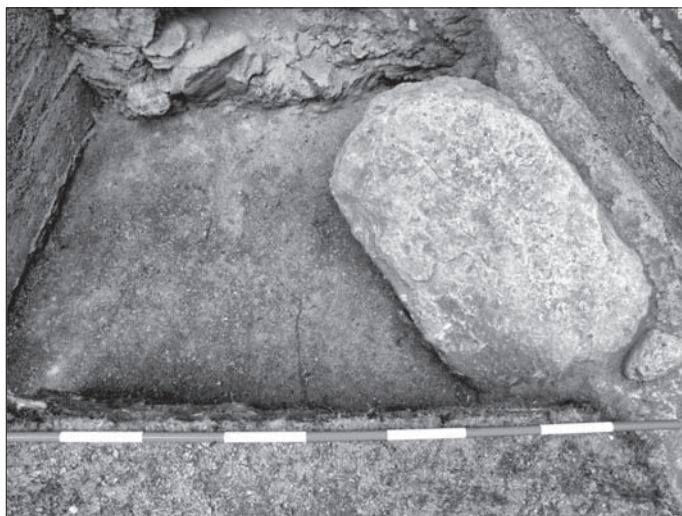
Obr. 11. Socovce (okr. Martin). Kostol Narodenia Panny Márie. Sonda 3. Náhrobný kameň č. 1, odkrytý pri uzávere svätyne kostola. Foto M. Samuel.

niekoľko monolitných náhrobných kameňov (obr. 9). Nachádzali sa buď v sondách (7 kusov) alebo sekundárne zamurované v základoch kostola (2 kusy). Väčšinou len nahrubo opracované kamene mali rôzne tvary a rozmery, pestré bolo aj ich petrografické zloženie (zlepenec, travertín, vápenec). V blízkosti ani v širšom okolí kostola sa nenachádzal ani jeden kameň na povrchu terénu, všetky ležali pod jeho povrchom (15–100 cm). Najlepšie opracovaný kameň sa našiel tesne pri juhovýchodnom opornom pilieri presbytéria v hĺbke 30–60 cm. Veľká (130 × 80 × 20 cm) kamenná platňa ležala v šikmej polohe a bola orientovaná dlhšou osou paralelne so západnou stenou oporného piliera (obr. 11). Kamenná platňa mala tvar obdĺžnika so zaoblenými rohmi a na jej vrchnej, takmer rovnej ploche sa nachádzali zreteľné stopy po opracovaní (obr. 12). V hornej tretine plochy bol vyrytý rovnoramenný krížik a ďalšie dve lineárne línie (obr. 13). Ďalšie tri náhrobné kamene (č. 3, 4, 5) sme odkryli pri severnej stene sakristie (obr. 14). Kamene 3 a 4 boli uložené na sebe, pričom spodný ležal už na intaktnom podloží. Zvyšné náhrobné kamene (č. 6, 7, 8) sa našli pri západnej stene kostola. Ani v jednom prípade sa pod kameňmi nenachádzal hrob, z čoho vyplýva, že všetky odkryté kamene ležali v sekundárnej polohe. V snahe zabrániť poškodeniu kameňov počas podbetónovania základov kostola, väčšinu náhrobných kameňov sme premiestnili mimo sanačné ryhy. Takéto monolitné, len nahrubo opracované kamene sa vyskytujú na území Slovenska od 11. do začiatku 14. storočia (Hanuliak 1979). V súčasnos-

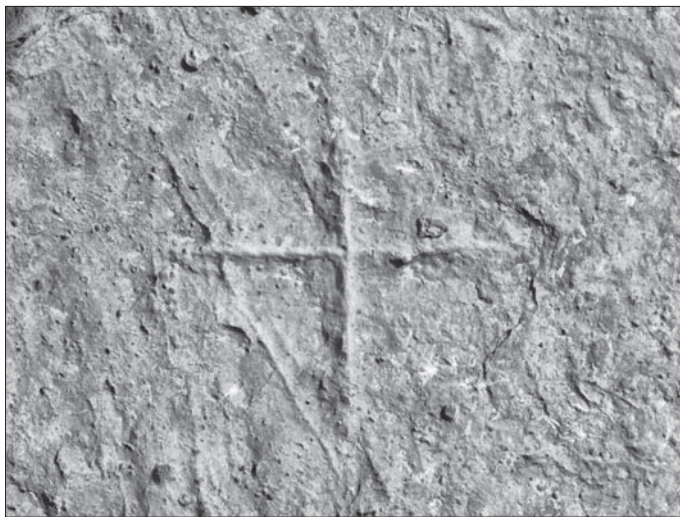
Obr. 13. Socovce (okr. Martin). Kostol Narodenia Panny Márie. Sonda 3. Detail kríža vyrytého na vrchnej strane náhrobného kameňa č. 1. Foto M. Samuel.

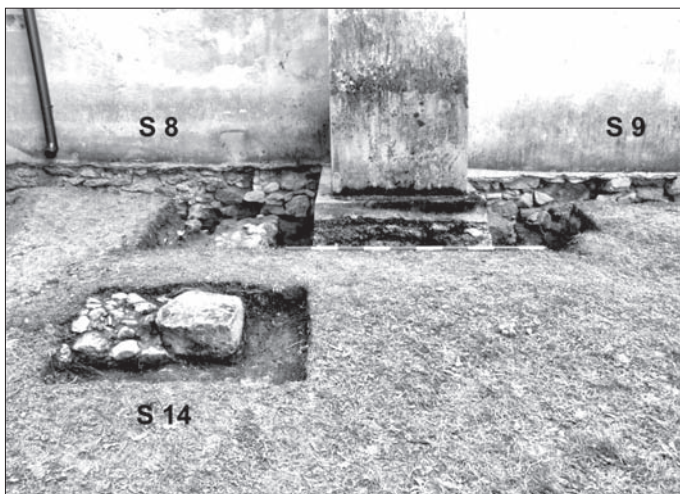
Obr. 16. Socovce (okr. Martin). Kostol Narodenia Panny Márie. Pohľad zo západu na odkryté základové murivá oporného piliera lode (vpredu) a zaniknutej kostnice (vzadu). Foto M. Samuel.

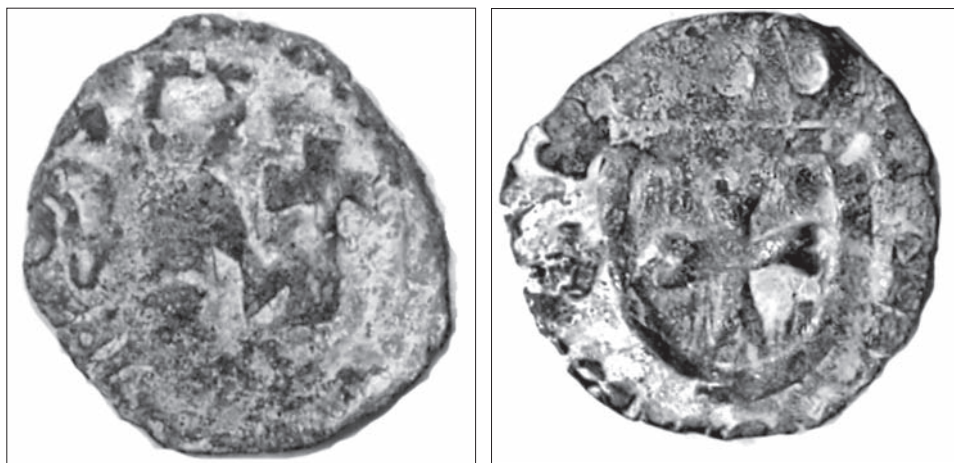
Obr. 18. Socovce (okr. Martin). Kostol Narodenia Panny Márie. Najlepšie zachovaná minca typu Redwitz (1430–1434). Foto M. Samuel.
