Stredoveká sakrálna architektúra v Bíni (sumarizácia, korekcia a doplnenie súčasných poznatkov)

BIBIANA POMFYOVÁ – MARIÁN SAMUEL – HENRIETA ŽAŽOVÁ

Sacred Medieval Architecture in Bíňa (Summary and amendment of existing information)

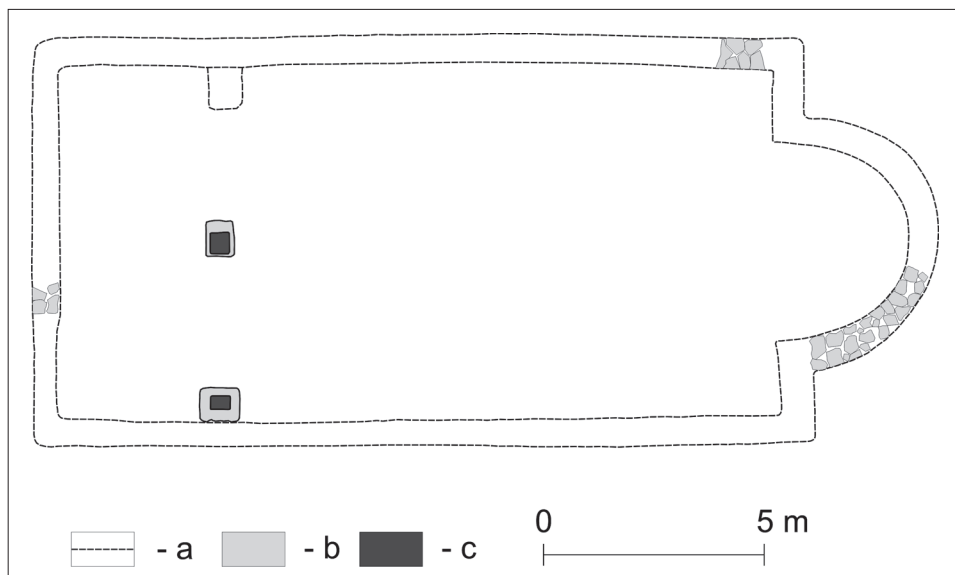
Obr. 4. Biňa (okr. Štúrovo). Pôdorys zaniknutého Kostola sv. Mikuláša v polohe Opátske: a – negatív základového muriva; b – základové murivo; c – nadzákladové murivo. Podľa Habovštiak 1969, upravil M. Samuel.

Na lokalite vzdialenej asi 500 metrov severne od dnešnej obce Bíňa, v polohe nazývanej „Opátske“ (maď. Apáti), preskúmal A. Habovštiak v rokoch 1962 až 1963 zaniknutý jednoloďový kostol s východnou polkruhovou apsidou (Habovštiak 1963, 176; 1966, 16–17; 1985, 256). Zachovali sa z neho prevažne len negatívny základov, široké 75 až 120 cm. Malé zvyšky muriva sa podarilo zachytiť na západnej a severnej strane lode a v juhovýchodnej časti apsidy (obr. 4). Pozdĺžna loď s rozmermi 17,8 × 9,3 m mala v západnej časti vstavanú emporu. Jej pozostatkom sú základy jedného stredového a dvoch prístenných pilierov, ktoré ju niesli. Severný pilier bol čitateľný len v negatíve, zo stredného a južného piliera sa zachovali základy aj malá časť nadzákladového muriva. Medzi základmi južného piliera a stenou lode mala
