**Archeologický výzkum v areálu bývalé jezuitské koleje v Kutné Hoře v letech 1998 až 2012**

*Archaeologia historica*. 2014, vol. 39, iss. 2, pp. 703-721

### *Archaeological Research in the Complex of the Former Jesuit College in Kutná Hora, 1998–2012*

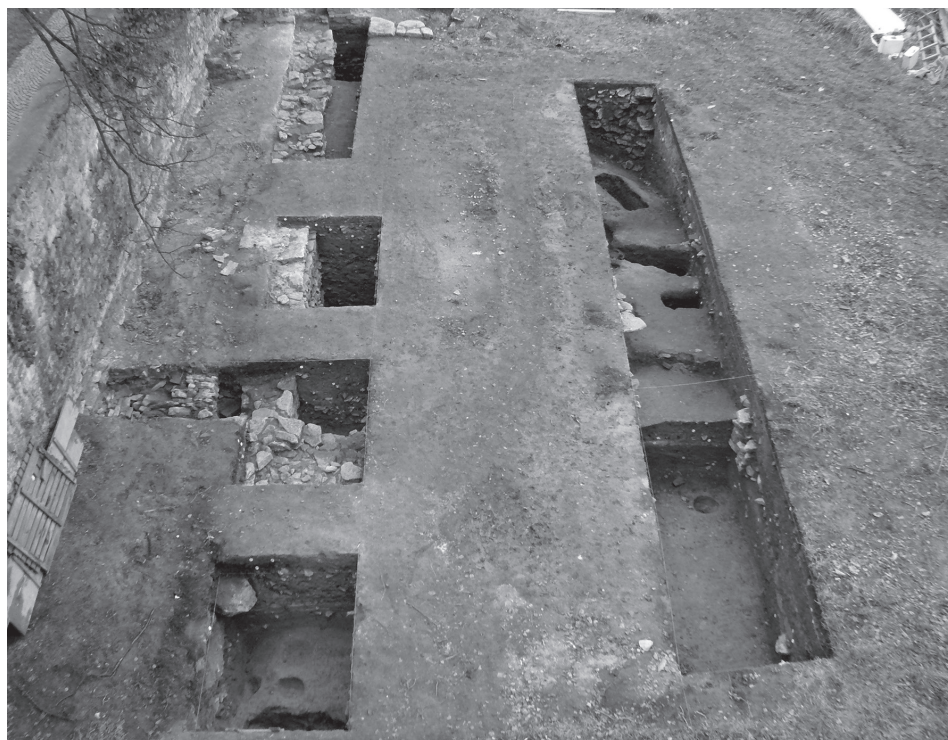
Obr. 2. Kutná Hora, Husova a Kremnická ulice. Sondáž v místě zaniklého kostela sv. Jiří. Zdivo věže vpředu vlevo, směrem dozadu zdiva mladší zástavby. Foto P. Pinc.

Pestsäule – Abb. 1 – Frolík 2005 und Überprüfung der Lage der untergegangenen St. Georgskirche – Abb. 2 – Frolík –Vepřeková 2011; 2011a).

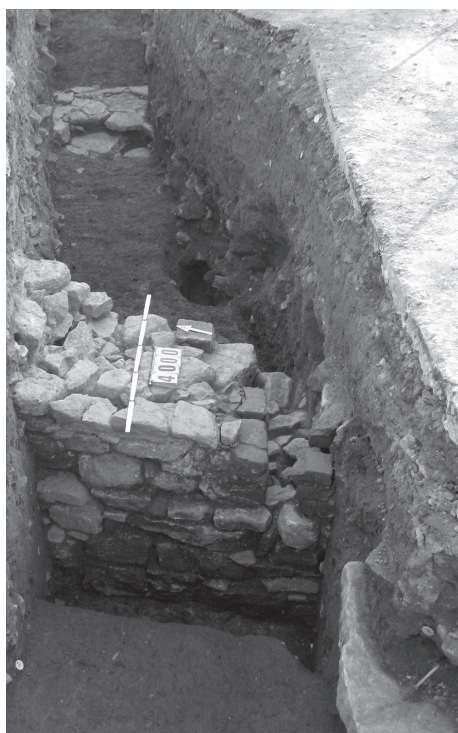
Obr. 4. Kutná Hora, jezuitská kolej. Západní část areálu. Zdiva zaniklých staveb předměstí „Na Cechu“ ve výkopu pro inženýrské sítě, 14.–16. století. Foto J. Frolík.  
Abb. 4. Kutná Hora, Jesuitenkolleg. Westteil des Areals. Mauerwerke untergegangener Bauten der Vorstadt „An der Zeche“ im Graben für das Versorgungsnetz, 14.–16. Jahrhundert. Foto J. Frolík.

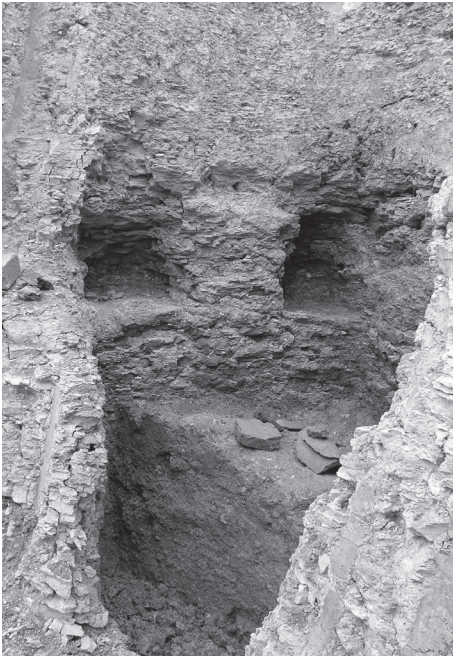
Obr. 5. Kutná Hora, jezuitská kolej. Severní nádvoří. Důlní šachta s lůžky po vložení dřevěné konstrukce, 13./14. (?) století. Pohled od západu. Foto J. Frolík.

Die mittelalterliche Nutzung des Areals ist mit Bergbautätigkeit verbunden. In den im nördlichen Teil untersuchten Flächen wurden Grubenschächte entdeckt (Abb. 5). Außer ihnen wurden auf der Fläche der offenen Theaterbühne Erkundungsschächte entdeckt, ferner Rinnen für die Wasserzufuhr (Abb. 6) und Objekte, die beim Waschen des abgebauten Erzes genutzt wurden. Überbleibsel der Erzbearbeitung sind ausgedehnte Flächen mit Taubgestein. Entdeckt wurde ein Grubenhaus/Souterrain und die Überreste zweier Gebäude auf Holzunterbauten und ein Gebäude auf einer Grundmauer aus Stein. Dass im gesamten Areal ein reger Betrieb herrscht haben muss, wird durch zahlreiche Wagenspurrinnen belegt (Abb. 6). Die Belege für die Bergbautätigkeit datieren wir in den Zeitraum zwischen Ende des 13. Jahrhunderts bis ins 15.

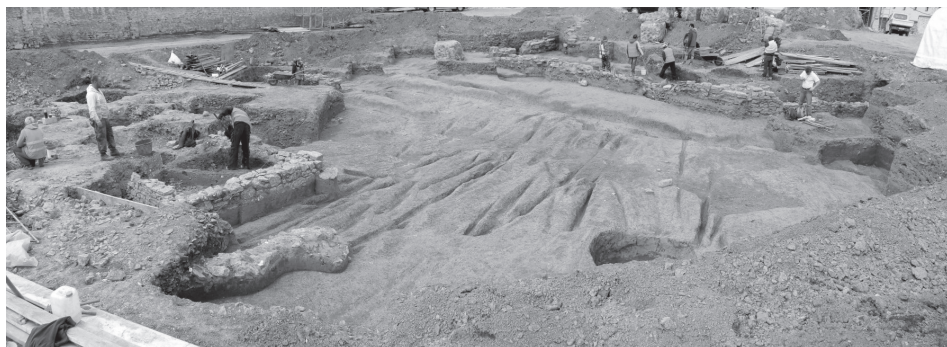
Obr. 6. Kutná Hora, jezuitská kolej. Plocha otevřené divadelní scény během výzkumu. Uprostřed podloží s vyježděnými kolejemi od vozů a žlaby přivádějící vodu, 13.–15. století. Kolem zdíva mladšího předměstí „Na Cechu“. Pohled od jihozápadu. Foto J. Frolík.  
Abb. 6. Kutná Hora, Jesuitenkolleg. Fläche der offenen Theaterbühne während der Grabung. In der Mitte der Untergrund mit Wagenspurrinnen und Rinnen für die Wasserversorgung, 13.–15. Jahrhundert. Ringsherum Mauerwerke der jüngeren Vorstadt „An der Zeche“. Blick aus Südwesten. Foto J. Frolík.

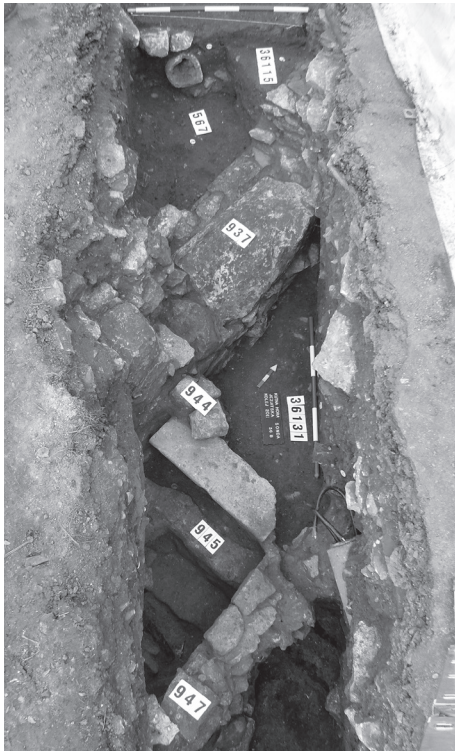
Obr. 8. Kutná Hora, jezuitská kolej. Sonda 36 – výkop pro kanalizaci. Zdiva zaniklého obytného domu s částí schodiště do sklepa (zdivo 945) a kamenným prahem vchodu (zdivo 937), 16. století. Pohled od jihu. Foto P. Pinc.

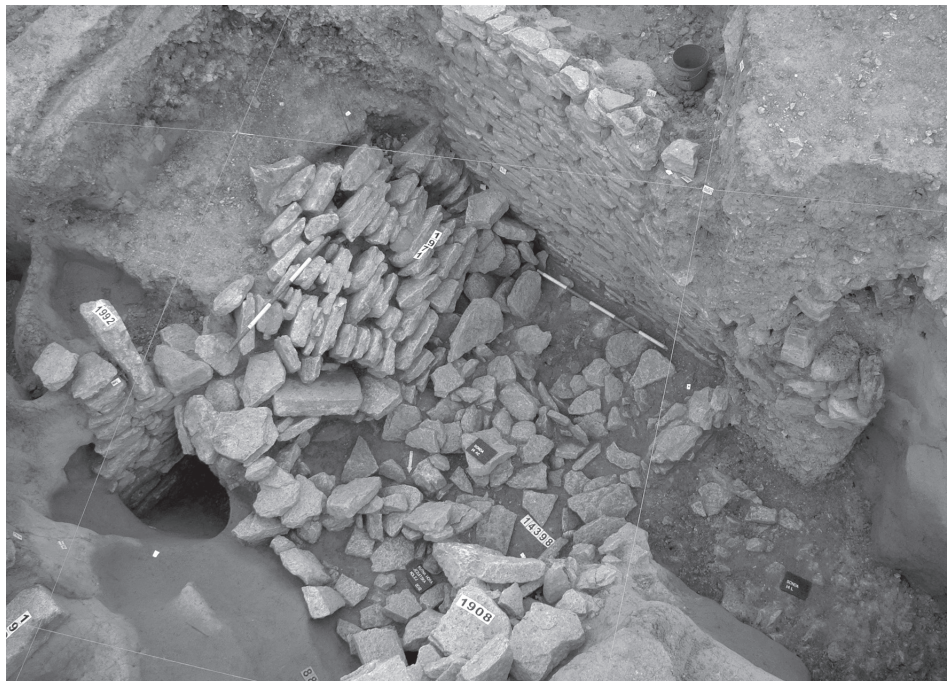
Obr. 9. Kutná Hora, jezuitská kolej. Sonda 14. Sklepy obytného domu postižené destrukcí a propadem do starších důlních děl, 16. století. Pohled od severu. Foto J. Frolík.

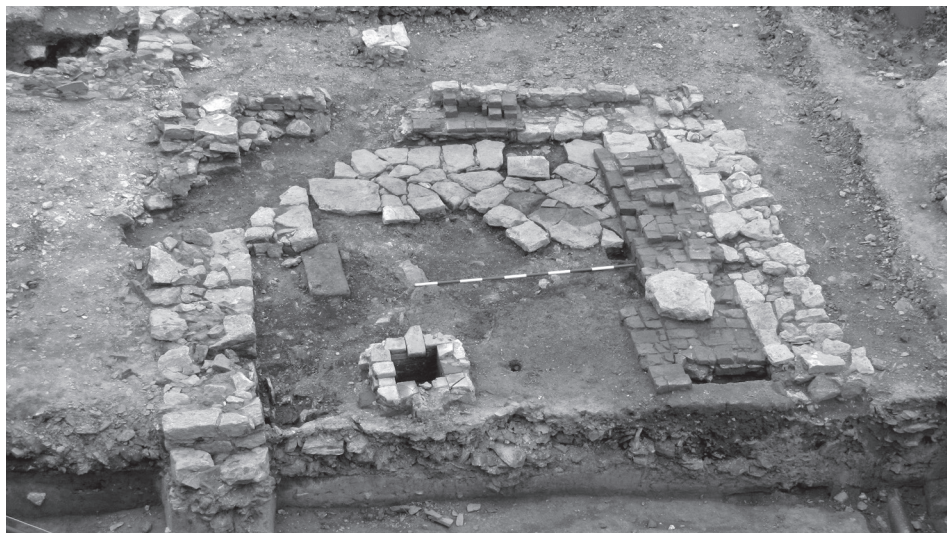
Obr. 11. Kutná Hora, jezuitská kolej. Situace severozápadně od tzv. štábního domu. Stavba s cihlovými sokly prubířských pecí. Pohled od východu. Foto P. Pinc.

Další dům nepochybně stál na místě tzv. štábního domu (provizorní koleje). Dokládají to starší zdíva v interiéru (obr. 10/A), na jejichž základě můžeme identifikovat jednu místnost a částečně vydlážděnou plochu (průjezd domu?). Dům je datován do 15. století. Severozápadně od štábního domu byla odkryta větší část čtvercové (?) místnosti domu zděného z kamene na maltu (sonda 52). Vnitřek byl vydlážděn plochými kameny a podél severní a západní stěny byly odhaleny cihlové sokly technologických zařízení, zřejmě pecí (obr. 10/B, 11). Stavbu interpretujeme

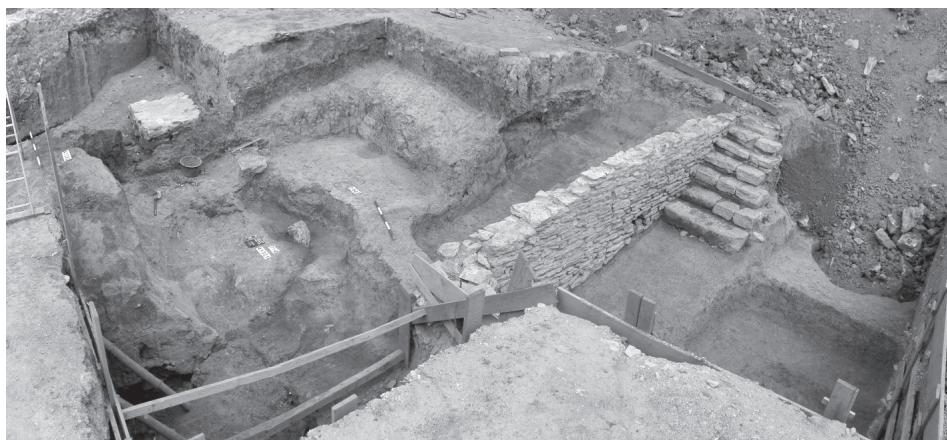
Obr. 12. Kutná Hora, jezuitská kolej. Sonda 14 – bastion. Torza sklepi obytného domu. Zdivo s přístupovým schodištěm náleží nejmladší fázi (16. století). Vlevo byl původní terén narušen při budování bastionu. Pohled od jihu. Foto J. Frolík.

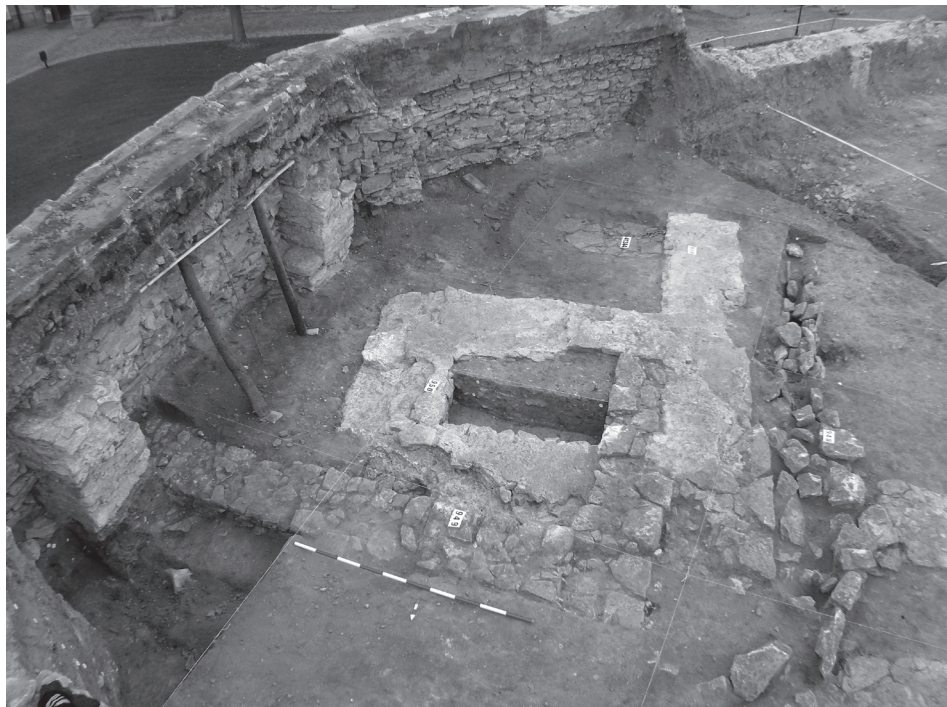
Obr. 13. Kutná Hora, jezuitská kolej. Bastion. Části zděných staveb nejasného účelu a palisády, 15.–17. století. Foto J. Frolík.  
 Abb. 13. Kutná Hora, Jesuitenkolleg. Bastion. Teile von Mauerbauten mit unklarem Zweck und Palisaden, 15.–17. Jahrhundert. Foto J. Frolík.

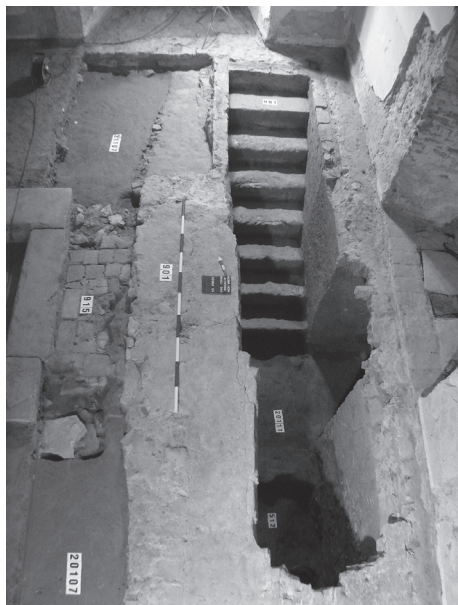
Obr. 15. Kutná Hora, jezuitská kolej. Severní křídlo. Zaniklé sklepy s přístupovým schodištěm (vlevo), mezi 1667 a 1675, zánik po roce 1773. Foto J. Frolík.

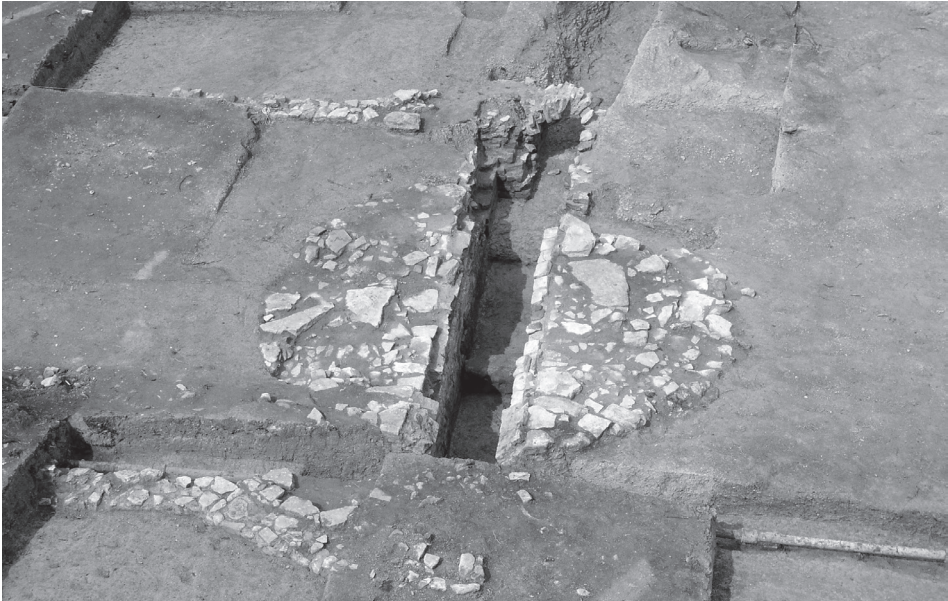
Obr. 16. Kutná Hora, jezuitská kolej. Severní nádvoří. Základ kašny s výkopem pro vodovodní potrubí (vzadu), 17.–18. století. Pohled od východu. Foto J. Frolík.

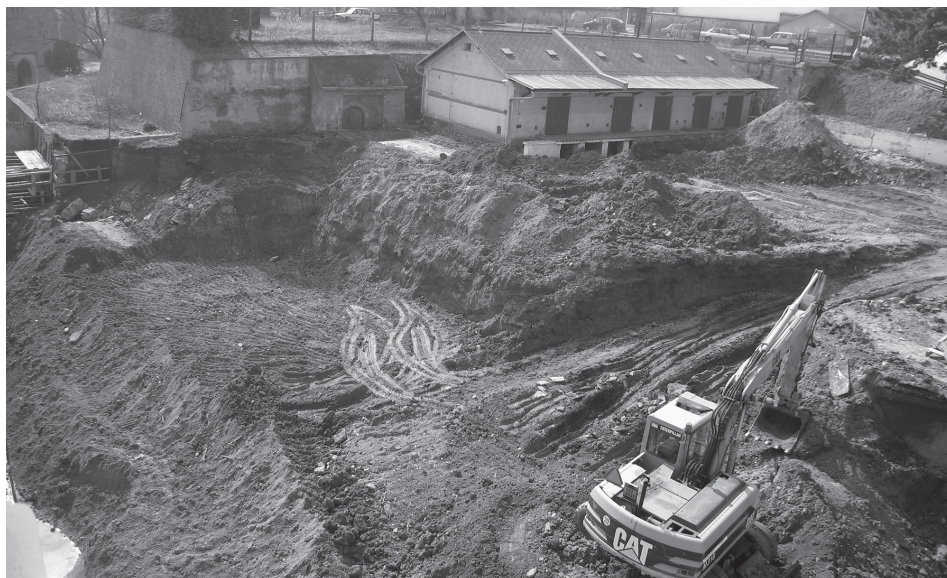
Obr. 17. Kutná Hora, jezuitská kolej. Jižní nádvoří. Odtěžování archeologických terénů v r. 2005. Foto J. Frolík.  
Abb. 17. Kutná Hora, Jesuitenkolleg. Südhof. Abtragung des archäologischen Geländes im Jahr 2005. Foto J. Frolík.

menala zánik archeologických terénů na obou nádvořích a převážné části interiéru kolejních budov, aniž by se o nich něco vědělo. Vědomost o rozsahu a stáří archeologických terénů byla na počátku projektu nulová, ovšem během přípravných prací se se získáním potřebných informací počítalo jen v omezené míře (dokumentace již vyhloubených statických sond v roce 1998). Pro nádvoří byla prosazena až dodatečně, ale zjištění velmi kvalitních archeologických terénů na celém záměru nic nezměnilo. Výsledkem první etapy adaptace areálu (dlouhé východní křídlo a střední křídlo koleje, severní nádvoří) byl zánik archeologických terénů na nádvoří a také v převážné části interiéru koleje. Jediným objektem, který se podařilo uchránit, byla kanalizační štola odvádějící vodu z východního křídla koleje (štola byla renovována a znovu slouží svému účelu). Skutečnost, že se nakonec nerealizoval záměr výstavby depozitářů pod jižním nádvořím, padá na vrub nedostatku financí. Archeologické terény však byly před zastavením záměru přibližně z poloviny odtěženy (obr. 17).
