**Zaniknutý stredoveký kostol v Radoli-Koscelisku (výsledky revízneho a zisťovacieho výskumu v rokoch 2012–2013)**

## ZANIKNUTÝ STREDOVEKÝ KOSTOL V RADOLI-KOSCELISKU (VÝSLEDKY REVÍZNEHO A ZISŤOVACIEHO VÝSKUMU V ROKOCH 2012–2013)

### *A Defunct Medieval Church in Radoľa-Koscelisko (results of revision and assessment research in 2012–2013)*

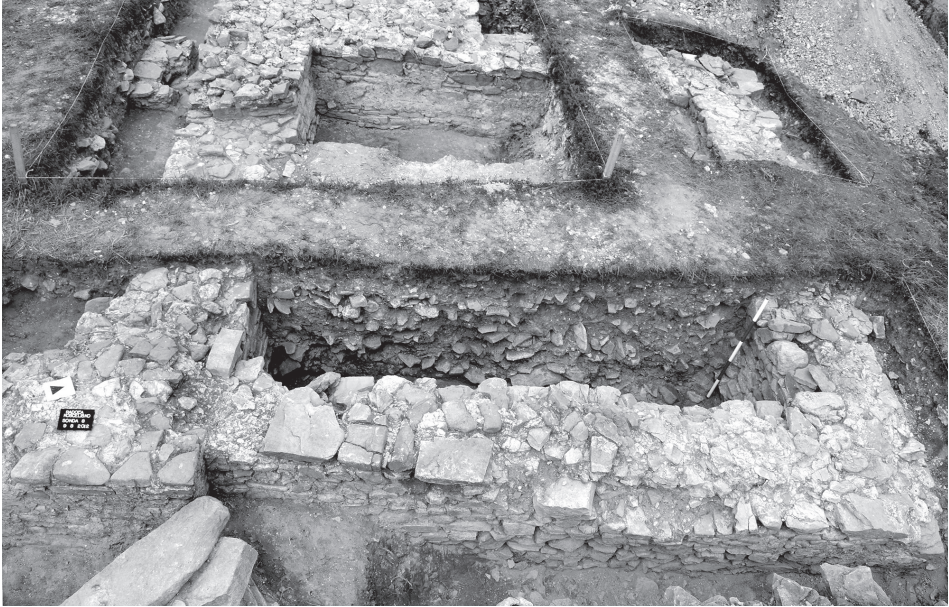
Obr. 9. Pohľad z východu na zvyšky sakristie. Foto D. Majerčíková.  
Abb. 9. Blick von Osten auf die Überreste der Sakristei. Foto D. Majerčíková.

Zdá sa, že kostol a sakristia boli postavené naraz. Naznačuje to jednak identický charakter muriva, rovnaká hĺbka založenia základov, čiastočné previazanie murív západnej steny sakristie s murivom lode, ale aj dverný otvor medzi svätyňou a sakristiou, ktorý vznikol súčasne s výstavbou kostola. Pristavanie kostnice v neskoršom období potvrdzujú výrazné škáry medzi jej murivami a kostolom, rozdielna stavebná technika aj charakter malty.

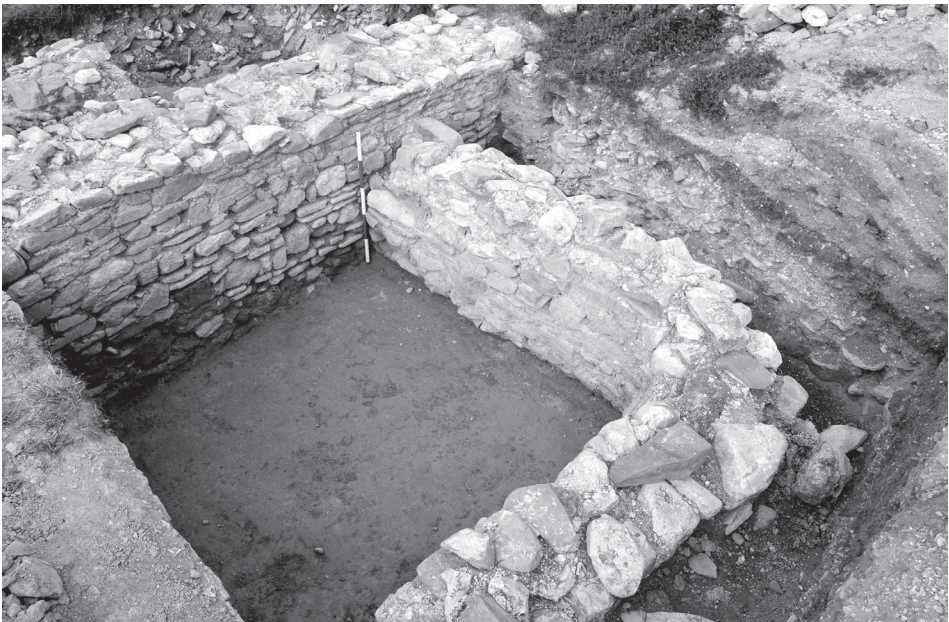
Obr. 10. Zvyšky kostnice. Foto D. Majerčíková.  
Abb. 10. Überreste des Beinhauses. Foto D. Majerčíková.

architektonického článku pochádzajúceho zrejme zo vstupného portálu do kostola bol vyhotovený zo zatiaľ bližšie neurčenej sedimentárnej horniny. Kamene použité na múry kostola boli rôzne veľké, nárožia spevňovali väčšie pravidelné, zrejme pritesané kusy. Murivo stien lode široké 90–100 cm je ukladané väčšinou do nepravidelných riadkov, len v spodných častiach nadzákladového muriva sa miestami nachádzajú 2–4 pravidelné riadky. Na niekoľkých miestach sa medzi základovým a nadzákladovým murivom nachádzal výrazný ústupok, široký max. 20 cm (obr. 14). Takmer identický charakter má aj murivo sakristie, široké 80–90 cm. Menej precízne bolo ukladané murivo kostnice, široké len 50–55 cm.

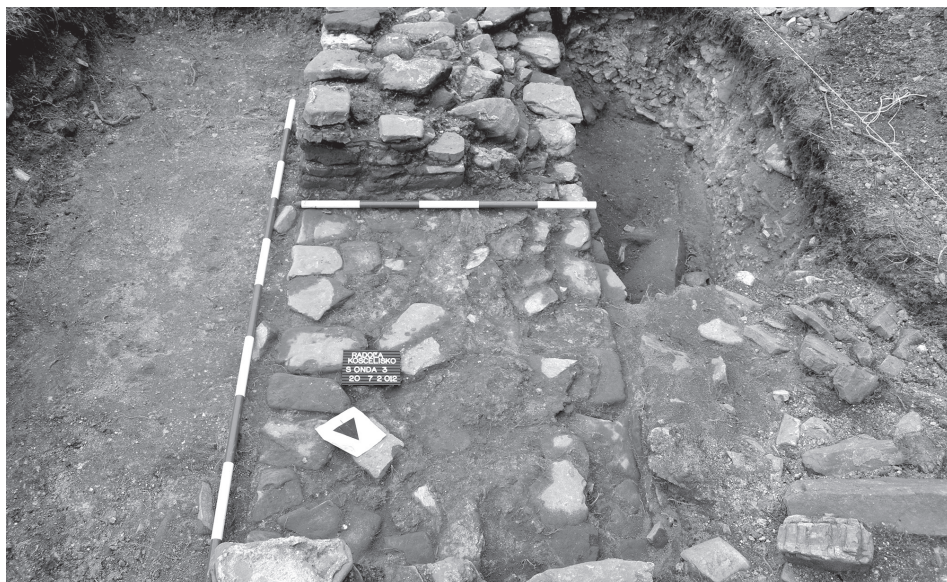
Obr. 11. Zvyšky vstupu do kostola v západnej stene lode. Foto D. Majerčíková.

Abb. 11. Überreste des Kircheneingangs in der Westwand des Kirchenschiffs. Foto D. Majerčíková.

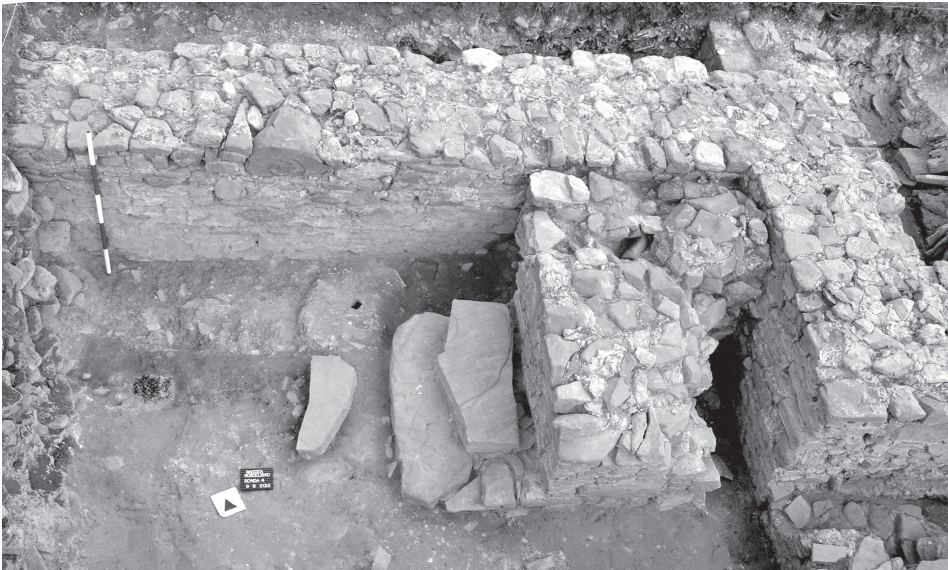
Obr. 12. Severozápadná časť lode kostola so zvyškami oltáru. Foto D. Majerčíková.  
 Abb. 12. Nordwestlicher Teil des Kirchenschiffs mit Überresten des Altars. Foto D. Majerčíková.

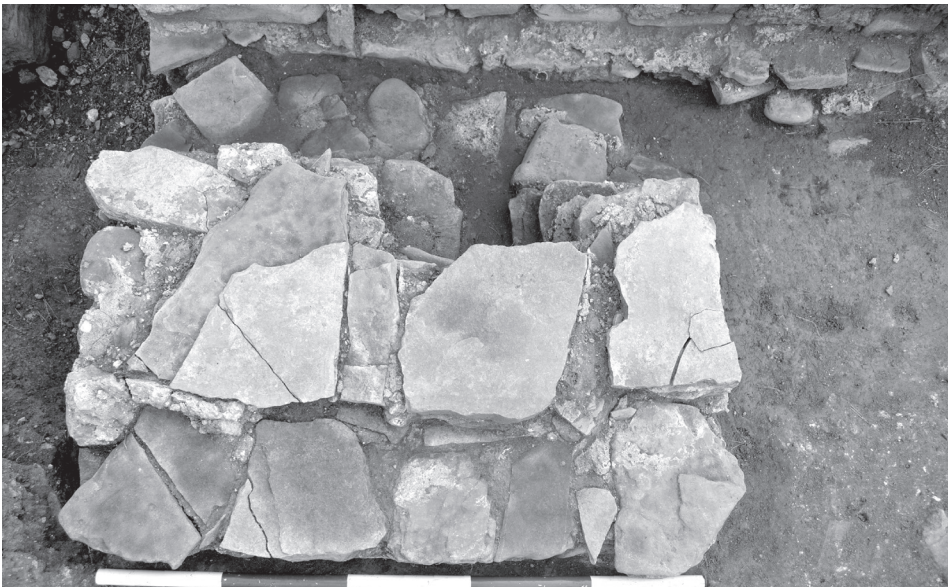
Obr. 13. Murovaná konštrukcia ambónu vo svätyni kostola. Foto D. Majerčíková.  
 Abb. 13. Gemauerte Konstruktion des Ambos im Altarraum. Foto D. Majerčíková.

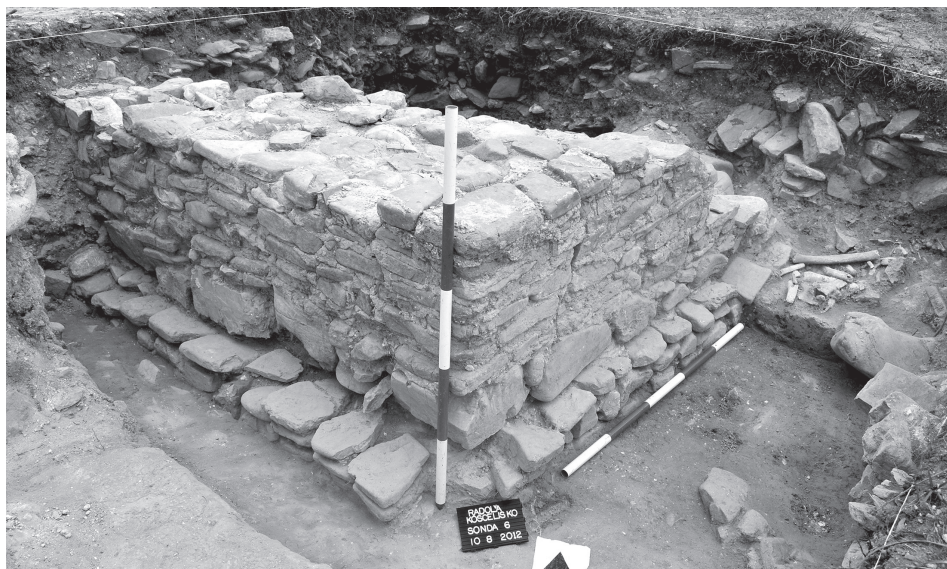
Obr. 14. Juhovýchodné nárožie lode. Foto D. Majerčíková.  
Abb. 14. Südostecke des Kirchenschiffs. Foto D. Majerčíková.

Základy kostola siahali do rôznej hĺbky od povrchu pôvodného terénu. Zatiaľ čo pri juhozápadnom rohu lode kostola mali hĺbku len 40 cm, pri jej juhovýchodnom rohu to bolo až 100 cm a pri východnej stene svätyne 90 cm. Základy dosadali na vrstvu tvrdej červenohnedej hliny, jedine plytšie základy kostnice boli založené do žltej hlinito-ílovitej vrstvy.

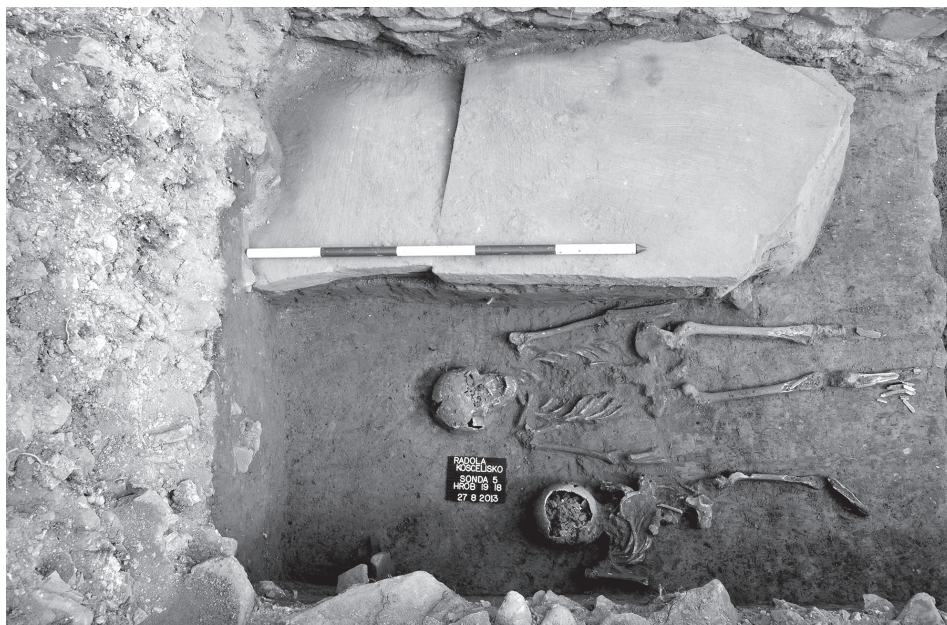
Obr. 17. Hroby pri južnej stene lode s náhrobným kameňom v primárnej polohe. Foto D. Majerčíková.

Abb. 17. Gräber an der Südwand des Kirchenschiffs mit Grabsteinplatte in Primärlage. Foto D. Majerčíková.

Na cintoríne okolo kostola sa pochovávalo aj pod náhrobnými kameňmi. Tento spôsob pochovávaní sa na Slovensku vyskytuje od 11. storočia do začiatku 14. storočia (Hanuliak 1989). V súčasnosti na Slovensku evidujeme takmer štyridsať lokalít s ich výskytom, Radolfa je prvou lokalitou z Kysúc. Dva ploché náhrobné kamene uložené v sekundárnej polohe sa našli pri výskume cintorína v rokoch 1988–1990, ďalšie dva v roku 2013. Jeden fragment plochého náhrobného kameňa ležal v sekundárnej polohe v deštrukcii pri východnej stene svätyne, druhý v primárnej polohe tesne pri južnom múre kostola v hĺbke približne 100 cm od pôvodného terénu (obr. 17). Vodorovne uložený plochý náhrobný kameň (70 × min. 150 cm) vyhotovený zo sivej jemnozrnnej horniny s horizontálnou odlučnosťou nemal na povrchu žiadne stopy po nápisocho alebo kamenárskom opracovaní.
