Stavební podoba jádra hradu Skály

Ludvík Belcredi

Construction Type of the Core of Skály Castle

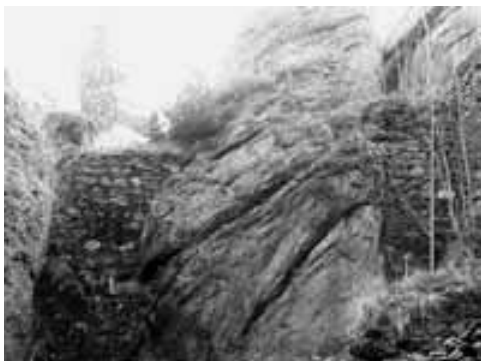
Obr. 3. Východní stěna budovy č. 1 se dvěma vyzdvíčkami. Pohled od západu.

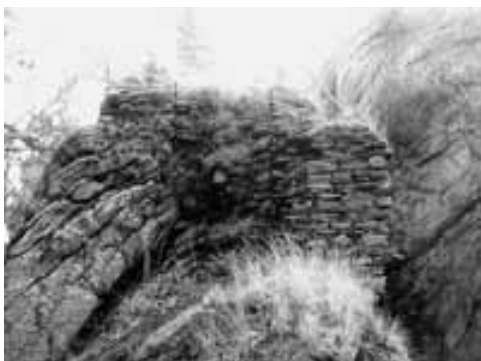
Obr. 15. Situace tří zdí na skalním masivu severně od budovy č. 1. Pohled od západu.
Abb. 15. Lage der drei Mauern am Felsenmassiv nördlich von Gebäude Nr. 1. Blick von Westen.

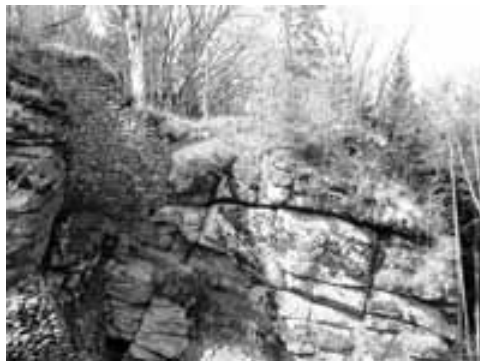
Obr. 19. Prostor nad budovou č. 2 s vyzdáním mezery mezi skalami a věží (věžičí) na skále.

stěny a 170 cm od západní byla skála odsekána a začínal zde nástup ke koridoru vedoucímu na skalní plato nad budovu. Za tímto účelem byla v jižní stěně skály vylámána téměř svislá chodba, kterou bylo možné po žebříku na toto plato vystoupit (obr. 18), nástup do ní se lomil ve vzdálenosti 320 cm od vstupu v šířce 190 cm a v úrovni ukončení západní zdi začínal prudce stoupat vzhůru. V tomto místě byla její šířka 110 cm a v nejužším pouhých 60 cm. V nejprudším stoupání měl otvor délku 210 cm a šířku 105 cm, ve které vyústil na skalní plato, kde se opět lomil a ve velmi mírném spádu byl zakončen (obr. 17, 19). Celková délka takto vytvořené chodby byla 500 cm a její ústí na horní podestě bylo od čelní stěny budovy vzdáleno 800 cm. Nejen povrch skalní terasy o velikosti 420 × 360 cm nacházející se nad stavbou nese četné stopy opracování, ale i skály okolo ní. Její povrch se sklání nejdříve mírně, později stále strměji k severozápadu. Na východní straně byla skála opracována téměř svisle, na jižní straně byla mezi dvěma skalními bloky, které tvořily obvod hradu, 400 cm široká mezera. Ta byla vyzděna v délce 320 cm do vně vypouklého oblouku, který se ve vzdálenosti 90 cm před skálou na západní straně lomil a zdivo bylo na ni ukončeno kolmo. U skály na východní straně zůstalo zdivo zachováno do výše 600 cm, na západní do výše 500 cm, rozdíl vzhledem ke sklonu terasy ale vyhlíží mnohem větší (obr. 19). V místě kolmé ukončení zdi

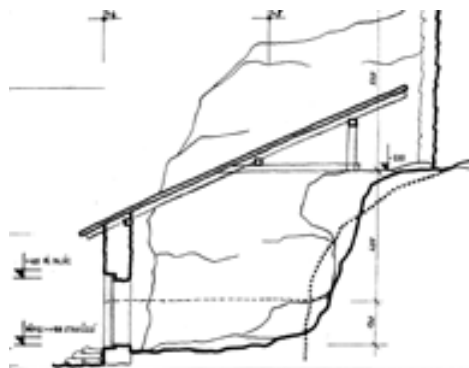
Obr. 20. Řez budovou č. 2.
