## Stopy dřevěné výztuhy v síle zdiva

František Gabriel – Ivan Peřina

### Traces of Wooden Reinforcements in the Wall Mass

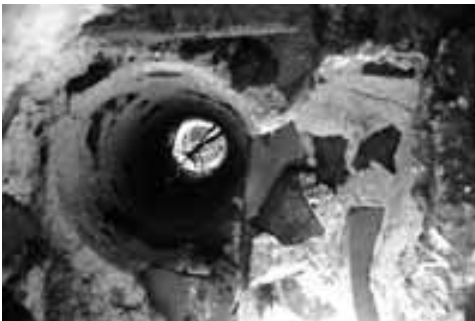
Obr. 2. Ronov (okr. Česká Lípa). Otisk po svislém sloupku kruhového průřezu. Foto I. Peřina, 2006.  
Abb. 2. Ronov (Bez. Česká Lípa). Abdruck eines senkrechten Pfostens mit kreisförmigem Querschnitt. Foto I. Peřina, 2006.

Nejjednodušší typ výztuhy v síle zdiva představuje svislý sloupek kruhového průřezu (obr. 1, 2) umístěný dle potřeb stavby v nároží či jiném dispozičním zlomu, ale i jen v obvodové

stěně provazující jednotlivé zednické vrstvy, jak je tomu například u Michalovic (okr. Mladá Boleslav; Škabrada 2003, 40–41; Razím–Nachtmannová 2005, 40). S touto situací se setkáváme na hradě Ronov (okr. Česká Lípa) v obvodové hradbě vyběhající v severní baštu (Gabriel–Panáček 2000, 38; Razím–Nachtmannová 2005, 53) či na hradě Ralsko (Gabriel–Panáček 2000, 110). U hradu Michalovice se navíc uvažuje o nejednotném protínání šesti svislých výztuh s podobně utvářenými kolmými, vodorovnými prvky. Výztuhy měly zajistit stabilizaci zdiva během

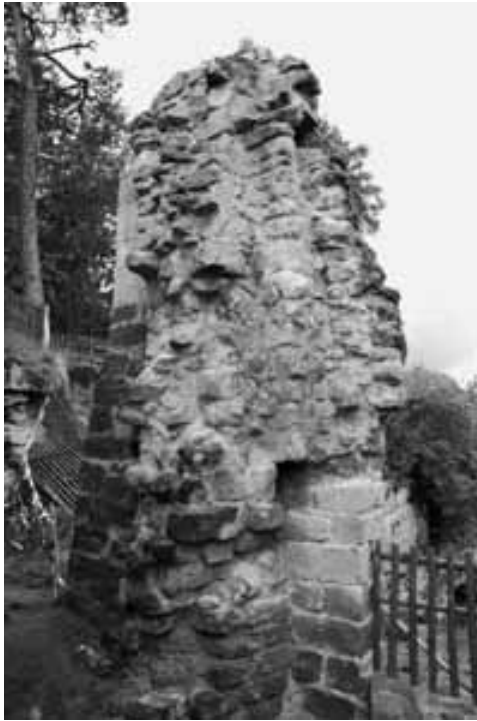
Obr. 5. Valdštejn (okr. Semily). Nároží stavby s výběhem zdiva východním směrem k starší zástavbě hradního jádra, v destrukci hloubkové obvodové zdi patrné kapsy po dolním i horním systému výztuh. Foto I. Peřina, 2007.

Abb. 5. Valdštejn (Bez. Semily). Ecke des Bauwerks mit nach Osten in Richtung ältere Bebauung der Hauptburg auslaufendem Mauerwerk, in der Destruktion der Einfriedungsmauer die erkennbaren Taschen des unteren und oberen Versteifungssystems. Foto I. Peřina, 2007.
