Poznámky ke stavebnímu vývoji hradu Cimburka u Městečka Trnávky

Jan Štětina

Notes on the Building Development of Cimburk Castle, near Městečko Trnávka

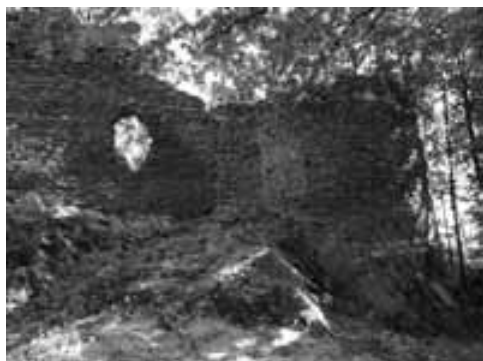
Obr. 3. Cimburk u Městečka Trnávky. Část západní zdi předhradí s dodatečně připojenou pozdně gotickou baštou. Foto J. Štětina, 2007.

bašty zřetelně projevuje svislá spára. Ta odděluje zdiva odlišných struktur a patrně i doby vzniku – severně pokračující úsek západní zdi a zdivo navazující na nárožní podkovovitou baštu (obr. 3). Náznak obdobné spáry lze sledovat i na vnitřním líci zdi, kde je čitelnost situace deformována napojením zdiva dvorního líce bašty. Spodní část západní zdi o šířce cca 150 cm charakterizuje pečlivá skladba líců z kamene, pozůstatky omítek a od svislice lehce skloněný vnitřní líc. Zdi prostupuje trojice otvorů s vylámanými ostěními a špaletami, poukazující k existenci minimálně přízemního objektu, snad sekundárně přiloženého k vnitřnímu líci západní hrady. Horizontální řada zřejmě dodatečných trámových kapes nad otvory udává výškovou úroveň stropu nad přízemím. Na severu západní hrady ukončuje pozůstatek klenuté branky. Z ní se dochovala zčásti omítnutá jižní špaleta s výběhem základku vnitřní niky, sestaveného z plochých kamenů. Po vytrhaném ostění zůstal ve vnějším líci svislý pravoúhlý šev průřezu 32 × 29 cm. Pochva závory, situovaná těsně při vnitřním líci bývalého ostění, má hloubku minimálně 120 cm. Nad nevýrazným soklem spodní části

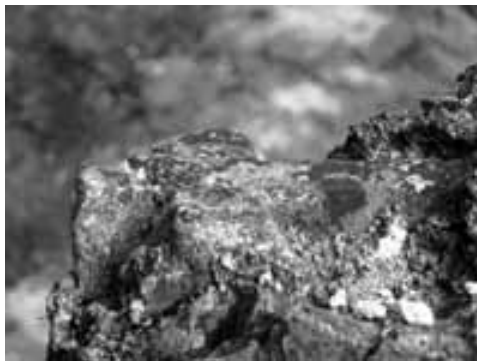
Obr. 4. Cimburk u Městečka Trnávky. Druhotně použitá část dělicího okenního kříže v pozdně gotické nadezdívce západní zdi předhradí. Foto J. Štětina, 2007.

Na spodní část západní zdi s nepravidelně ukončenou korunou, budící dojem ubouraného, před zvýšením nezarovnaného zdiva, je nadstavěna mladší, výrazně subtilnější zeď šířky 85–90 cm a výšky kolem 150 cm. V koruně této zdi se na jihu podařilo objevit sekundárně zazděný, subtilní kvadratický článek s široce zkosenými, stezkou oddělenými hranami a pravouhle přiloženými výběhy shodného okoseného profilu (profil 14,5 × 10,2 cm, délka 21 cm). Fragment, vzhledem k bočním výběhům profilace, nepochybně náležel vnitřnímu kříži pravouhlého děleného okna (obr. 4, obr. 4a). Ve vnějším linci zdiva je v úrovni paty nadezdívky patrna řada pravidelně rozmístěných trámových kapes pronikajících celou tloušťkou zdi. Linie kapes netvoří horizontálu, ale mírně stoupá od severu k jihu, tj. k nárožní baště. Z koruny zdiva, patrně dochované v původní niveletě, v severní části vystupuje cca 55 cm široká spodní část další (mladší) nadezdívky, která možná souvisí až s uvažovanou renesanční nástavbou zdi.

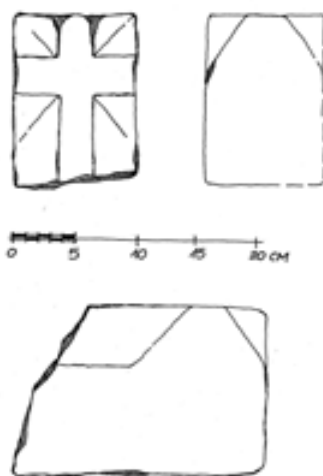
Obr. 4a. Cimburk u Městečka Trnávky. Dokumentace části gotického okoseného ostění sekundárně umístěného v horní partii nadezdívky západní zdi předhradí. Vlevo nahoře lícová plocha, vpravo nahoře profil, dole boční hrana ostění. Kresby J. Štětina, 2010.

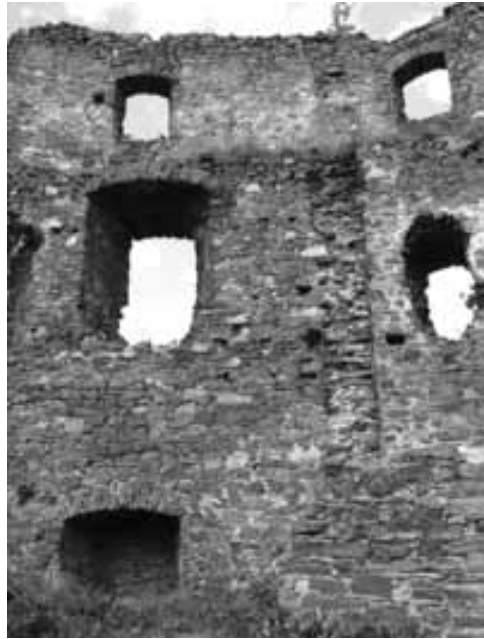
Obr. 9. Cimburk u Městečka Trnávky. Vnitřní líc severní obvodové zdi jádra. Vlevo předpokládané zdivo starší palácové stavby s výběhem interiérové příčky, vpravo pozdně gotická dostavba. Foto J. Štětina, 2007. Abb. 9. Cimburk bei Městečko Trnávka. Innenflucht der Nordringmauer der Hauptburg. Links vermutliches Mauerwerk des älteren Palasbaus mit Auslauf der inneren Trennmauer, rechts spätgotischer Ausbau. Foto J. Štětina, 2007.

Oba líce severního obvodu jádra rovněž nabízejí mnoho dosud nepovšimnutých detailů. Vnitřní (jižní) líc dělí horizontální ústupky, původně nesoucí trámové stropy nad jednotlivými podlažními. Přibližně v západní třetině je do vnitřního líce zdiva v úrovni dvou spodních podlaží organicky zavázána subtilní, 87 cm široká kamenná zeď s úlomky cihel ve vnitřní výplni (obr. 9). Výběh zdi nekoresponduje s půdorysným zlomem vnitřního líce, ale je z jeho svislé linie posunut

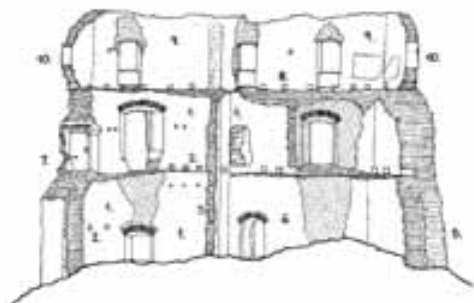
Obr. 10. Cimburk u Městečka Trnávky. Vnitřní líc severní obvodové zdi jádra. 1 – vnitřní líc starší palácové stavby; 2 – mělké trámové kapsy po stropech první fáze severního křídla; 3 – výběh vnitřní příčky první fáze severního křídla; 4 – rozmezí raně gotických (vlevo) a pozdně gotických (vpravo) zdí; 5 – torzo raně gotické zdi ve východní obvodové zdi; 6 – pozdně gotické zdivo s brankou; 7 – pilíř; přistavěný k raně gotické hradbě a vybavený malým klenutým prostorem v patře; 8 – kapsy po trámech pozdně gotického vysunutého ochozu; 9 – renesanční obvodová zeď druhého patra; 10 – špalety zaniklých oken. Tečkovaně zdiva doplněná při konzervaci v první polovině 20. století. Kresba J. Štětina, 2008.

asi o 85 cm vlevo (západně). Přes novodobé úpravy této partie se zdá, že půdorysný zlom vyznačuje rozmezí zdiv – starší, západní v rozsahu jedné okenní osy a východní část mladší, dvouosou. Zeď, sledovatelná v délce cca 6 m, směřuje k jihu, tj. paralelně s dvorní zdi západního křídla. Ve vzdálenosti přibližně 510 cm před vnitřní líc zdi předstupuje podnož pilíře s profilovaným soklem (obr. 17E). Dále v prostoru dvora se stopa podélné zdi vytrácí pod závaly suti. Vnitřní průčelí severního torza vlevo od výběhu zdi prolomuje hluboká nika, jejíž detaily (na cementovou maltu vyzděný záklenek, novodobá kamenná zadržka ve vnějším líci) prozrazují podstatné konzervační zásahy v první půli 20. století. Líce zdiva nad nikou jsou novodobě přezděny. V kamenném zdivu vlevo od niky se dochovala dvojice mělkých pravoúhlých kapes pro uložení stropních trámů. Kapsy svědčí o poloze trámů ve směru sever – jih, rovnoběžně s podélnou osou západního křídla. Rozměrnou okenní niku v patře završuje kamenný segmentový záklenek. Špalety a v líci doplněný záklenek niky vznikly současně s okolním zdivem. Stěny okenní niky se blíže vnějšího líce sbíhají k vytrženému ostění, o jehož existenci vypovídá negativ v kamenném zdivu. Vpravo od podlahy niky mělce do zdiva proniká trojice trámových lůžek s orientací shodnou jako téměř identická dvojice lůžek v přízemí, vlevo registrujeme mírný mezipatrový ústupek. V osách pod trojicí trámových lůžek zdivem pronikají tři drobné otvory neznámého účelu (obr. 10, obr. 17A).

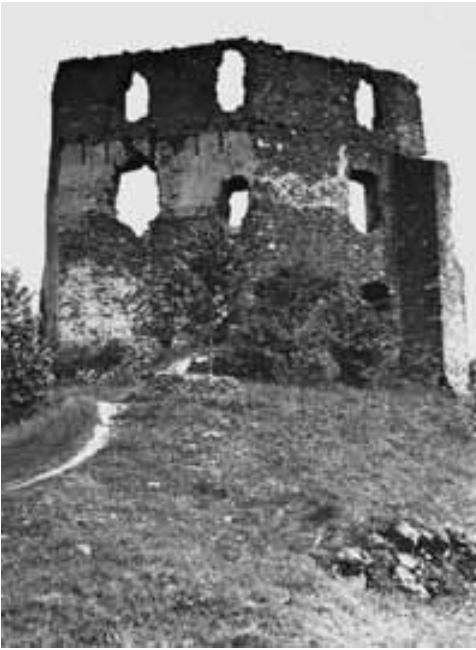
Obr. 11. Cimburk u Městečka Trnávky. Vnější průčelí severního obvodu jádra s patrnými stopami dřevěného ochozu počátkem 20. století. Foto archiv NPÚ, ú. o. p. v Brně.

Vnější líc severního torza působí – až na dodatečně přistavěné nejvyšší patro – jednotlým dojmem (obr. 11). Do kamenného, přesně lícovaného a dobře řádkovaného zdiva jsou místy vloženy neprofilované pískovcové bloky a cihly. Hlavně na severovýchodním úseku se v několika úrovních projevují otvory po lešeňových nosnících, prostupujících zdivem ve výškových úrovních po cca 135–140 cm. Ve vzdálenosti 150 cm nalevo (tj. východně) od branky zdivo obsahuje tesané pískovcový žlab, původně odvodňující nádvoří.

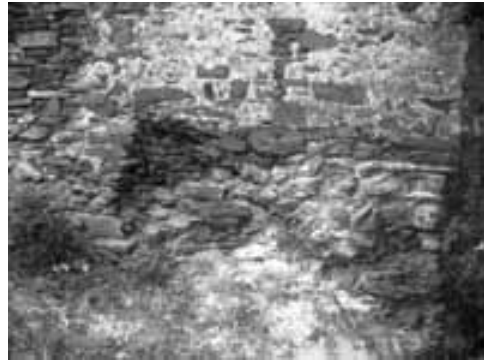
Obr. 12. Cimburk u Městečka Trnávky. Severovýchodní nároží jádra se začleněným starším zdívem, převrstveným pozdně gotickými, v nároží provázanými zdívy severního a východního křídla. Foto J. Štětina, 2007.

příměsí cihel, patrný v délce cca 200 cm, nekoresponduje s lícem severovýchodního obvodu jádra (obr. 12, obr. 17). Jižní lomová hrana severovýchodní obvodové zdi jádra má, jak je patrné na jejím destrukci způsobeném „řezu“, sendvičový charakter. Vnější část zdi, o tloušťce 120 cm a výšce dosahující asi 230 cm nad terén dvora, se od vnitřní části odlišuje výrazně písčitou, na vápno chudou maltou se značným podílem do červena zbarveného plniva (písku). Vnitřní, asi 120 cm široká partie zdi tvořící někdejší interiérový líc je charakterem staviva i plniva shodná se zdivy severního torza. Nad ústupkem, oddělujícím přízemí a patro, je zdivo homogenní, beze stop složitějšího vývoje.

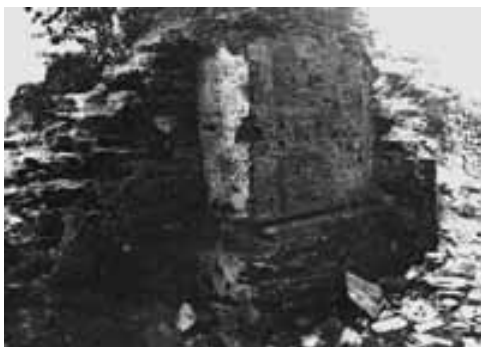
Obr. 14. Cimburk u Městečka Trnávky. Severní strana pilíře před západním křídlem s omítkovým kvádrováním. Vlevo přiléhá dnes zaniklá zeď. Foto archiv NPÚ, ú. o. p. v Brně.

z tesaných pískovcových dílců, profilovanou širokým okosením, probraným výžlabkem. Profilovaná římsa podle detailu vnitřního nároží přecházela (či měla přecházet) i na východní část spodního úseku navazující severojižní zdi, k němuž byl pilíř pravděpodobně přiložen na spáru. Nad soklovou římsou se pilíř zeštíhoval do dimenzí 172 × 136 cm. Východní, do dvora orientované čelo pilíře si uchovalo nevelké nesouvislé fragmenty kvalitní, kovem utažené omítky se špatně patrnými fragmenty červené liniové malby. Červené linky snad mohly vytvářet pravoúhlý, diagonálami doplněný (?) vzor. Zásadní údaje o podobě boční (severní) strany pilíře poskytuje historická fotodokumentace, která na severovýchodním nároží pilíře zaznamenala omítkovou bosáž, sestávající z „na vazbu“ kladených omítkových kvádrů. Zdá se, že zbytek severní stěny kryla režná omítká (obr. 14, obr. 14a). Méně zřetelný snímek pilíře od východu svědčí o podobném omítkovém kvádrování i na nádvoří straně.

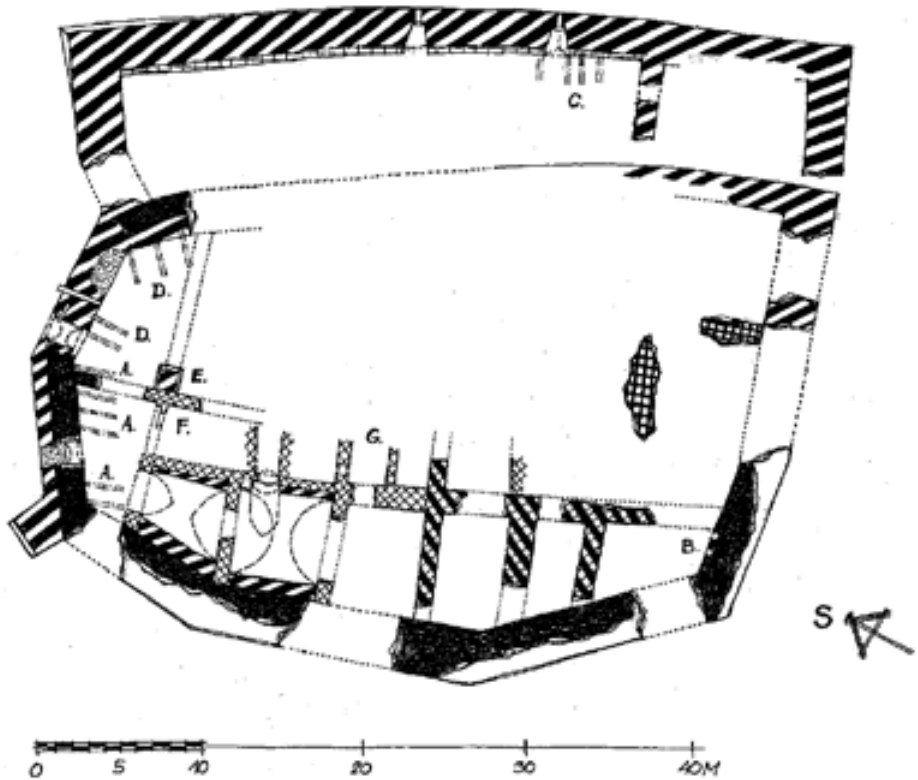
Obr. 17. Cimburk u Městečka Trnávky. Náčrt půdorysu hradního jádra bez parkánu s pokusem o stavební analýzu a vyznačením vybraných nálezových situací. A – přibližný směr stropních trámů nad přízemím první fáze severní budovy; paralelní s její střední příčkou; B – Dvojice kapes snad po trámech stropu nad patrem uvažované budovy v jihozápadním rohu dvora; C – poloha kapes po trámovém stropu pozdně gotické východní budovy jádra; D – směr trámů stropu nad přízemím pozdně gotické severovýchodní budovy; E – podnož pozdně gotického hranolového pilíře vystupujícího z dvorního průčelí západního křídla; F – patky ostění portálu v interiéru přízemí dvorního traktu západního křídla; G – prostor pozdně gotické zděné pavlače (přízemí vstupního peronu?) před průčelím západního křídla. Značení zdív viz obr. 16. Kresba J. Štětina, 2010.

Dispozice západního křídla se v relativní celistvosti dochovala v nejnižší úrovni – původním přízemí (obr. 17). Zdivo z kvalitně vrstveného a lícovaného místního kamene nese v dochovaných interiérech pozůstatky omítek. Částečně čitelný je průběh nádvoří, 90–110 cm silné zdi a šesti přibližně pravoúhle navazujících příček o tloušťce zdiva 100–110 cm. Pokud bylo možno soudit, příčky jsou s nádvořní zdi provázány. Dochovaly se pozůstatky trojice vstupů do interiéru, severní v podobě půlkruhově uzavřeného průchodu s ostěním a záklenkem vyzdívanými z lomového kamene, dvojice jižněji situovaných pouze jako průchody zdi zbavené záklenků. Na jihu objekt dosahoval k obvodové hradbě, dochované zde v torzu délky maximálně 320, výšky 220 a šířky cca 230 cm (vnější líc není dochován). V severním, do interiéru západního křídla orientovaném lici hradba obsahuje dvojici kapes šířky kolem 40 cm, výšky cca 30 cm a hloubky 52 cm (obr. 17B). Vztah hradby a kapes svědčí o jejich současném vzniku a dokládá existenci plochostropé stavby v jihozápadním nároží jádra již v první stavební fázi hradu. Výšková úroveň kapes nasvědčuje jejich příslušnosti ke stropní konstrukci nad prvním patrem tohoto objektu.

Čitelnost stavebních proměn hradu ztěžuje stávající fragmentární stav konstrukcí, absence primárně umístěných architektonických článků a obtížná interpretace jednotlivých, často nepřístupných stavebních situací, jejichž bližší souvislosti by bylo nutno prověřit nejlépe průzkumem konstrukcí z lešení. Navržený model stavebního vývoje hradu je tedy nutno považovat za autorem preferovaný pracovní přehled chronologicky následujících stavebních změn, jejichž vzájemný vztah předestíráme k případné diskusi (obr. 16, obr. 17).

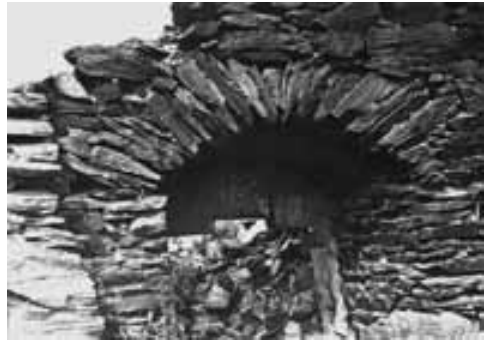
Obr. 18. Cimburk u Městečka Trnávky. Pozdně gotický portál zřejmě v jižní části západního křídla, stav v první třetině 20. století. Foto archiv NPÚ, ú. o. p. v Brně
Abb. 18. Cimburk bei Městečko Trnávka. Spätgotisches Portal offenbar im Südteil des Westflügels, Zustand im ersten Drittel des 20. Jhdts. Foto Archiv des Nationalen Denkmalamts, Bezirksstelle Brno.
