**Archeologický výskum Lietavského hradu v rokoch 2012–2013 : piata a šiesta
výskumná sezóna**

Archaeologia historica. 2015, vol. 40, iss. 1, pp. 115-129

ARCHEOLOGICKÝ VÝSKUM LIETAVSKÉHO HRADU V ROKOCH 2012–2013. PIATA A ŠIESTA VÝSKUMNÁ SEZÓNA

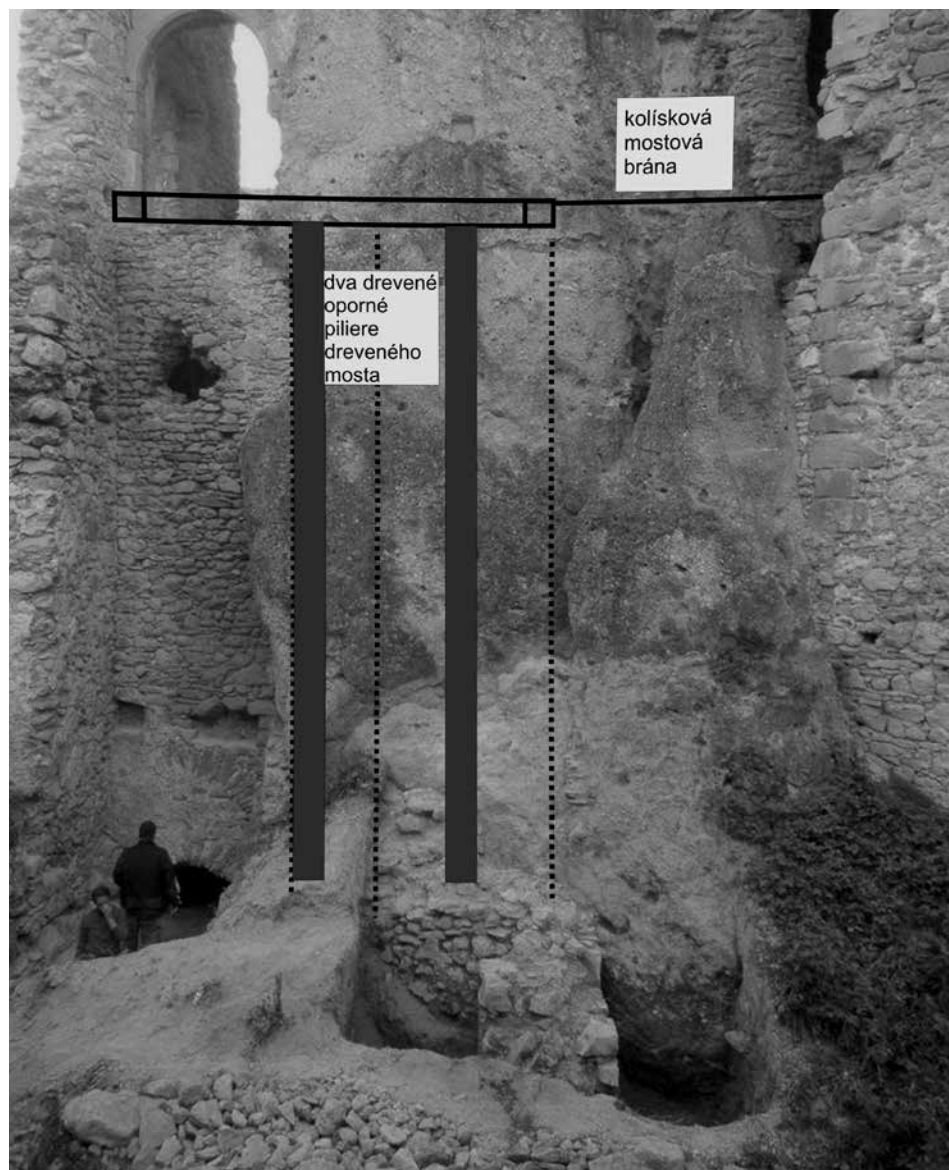
Obr. 4. Hrad Lietava, okr. Žilina. Rekonštrukcia prechodu medzi stredným a horným hradom v spodnej časti sondy 14.
Abb. 4. Burg Lietava, Bezirk Žilina. Rekonstruktion des Durchgangs zwischen Mittel- und Oberburg im unteren Teil von Sondierschnitt 14.

profile sondy 14A a v celom západnom priestore sondy 14B (K021). Celá nosná konštrukcia dosahuje v spodnej časti dĺžku 360 cm a je tvorená dvomi oblúkmi, ktoré sa napájajú na pevnú skalu. Výška oporných pilierov dosahuje v súčasnej torzálnnej podobe maximálne 100 cm. Mohlo ísť o kamenné pätky konštrukcie, ktorá vo vyšších miestach prechádzala do drevenej trámovej konštrukcie mosta, alebo o celokamenné pätky až do výšky mosta, ktoré sa smerom hore postupne zužujú (obr. 4). Oporné pätky mostovej konštrukcie vznikli pravdepodobne v prvej polovici

16. storočia, kedy došlo k prebudovaniu piatej brány a spojeniu s horným hradom. Ťažko povedať, či súvisia so stavebnými aktivitami Kostkvcov na hrade alebo až so stavebnými úpravami v druhej polovici 16. storočia, ktoré už realizoval František Turzo. V sonde 14B sme zachytili 100 cm široký múr (K022), ktorý bol pristavaný do už existujúcich pilierov a súvisí s budovaním veľkého delového bastiónu. Ide o vnútornú stavebnú konštrukciu, ktorá rozdeľuje objekt na dve polovice. Táto stavba kopíruje severnú stenu oporných pilierov (K021) a oplášťuje ich zo severu (K020). Vnútorná konštrukčná stavebná jednotka (K022) bola vybudovaná na začiatku 17. storočia a súvisí so stavebnými aktivitami Turzovcov na hrade.

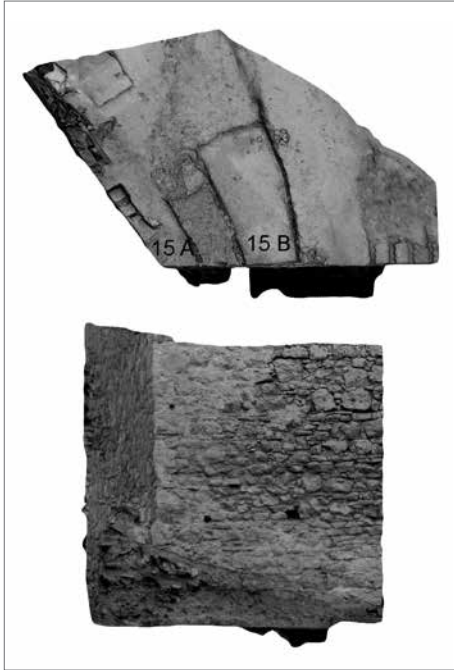
Obr. 5. Hrad Lietava, okr. Žilina. Sonda 15 – 3D dokumentácia archeologickej situácie.

hradu, pričom na mieste sondy 15 malo stáť javisko pre kultúrne podujatia na hrade. Sonda bola situovaná v rohu medzi západnou hradnou a bývalou hlavnou bránou stredného hradu (tzv. stará brána; obr. 5). Sonda 15 bola rozdelená na sektory A a B s kontrolným blokom v strede. Rozmery sektoru sondy boli 200 × 400 cm. V celej ploche i hĺbke obdĺžnikovej sondy boli zistené štyri zásypové vrstvy (obr. 6), tvorené stavebnou suťou (K003–K004), tmavohnedou hlinou s výskytom fragmentov keramiky, zvieracích kostí a železných klinec (K008). Sonda 15 odkryla veľmi zaujímavú archeologickú situáciu. Ide o jeden z najnižších bodov nádvorja a ako sa výskumom ukázalo aj miesto, kde vyúsťuje odpadový systém z bývalej starej brány. Väčšina nálezov z priestoru Kostkovej prístavby a horného paláca Pavla z Kaniže bola transportovaná

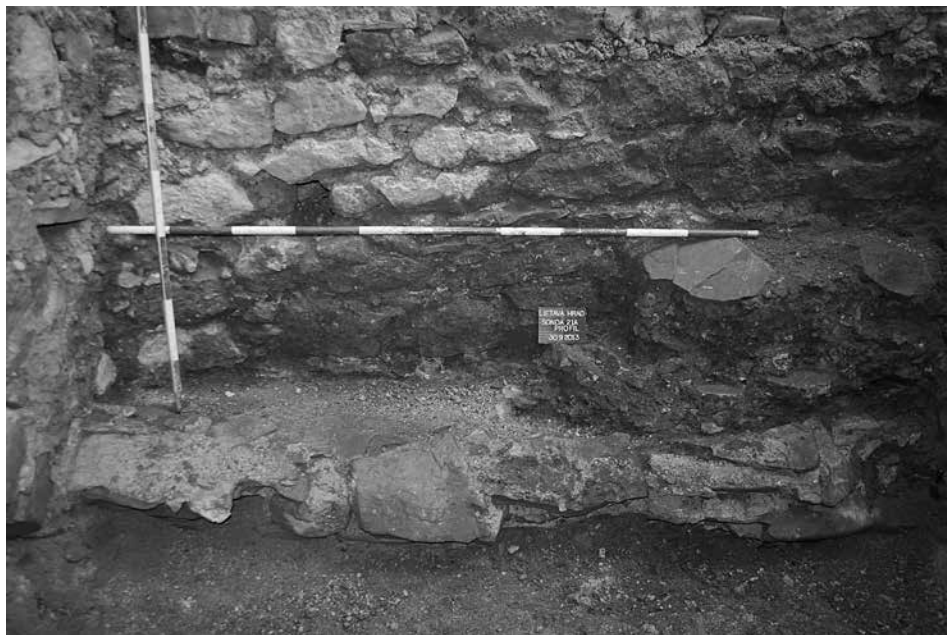
Obr. 8. Hrad Lietava, okr. Žilina. Sonda 21 – spadnutá klenba v Kostkovej prístavbe.
Abb. 8. Burg Lietava, Bezirk Žilina. Sondierschnitt 21 – eingestürztes Gewölbe im Kostka-Anbau.

Cieľom výskumu v sonde 21 bol znížiť terén (suťový zásyp) v priestore Kostkovej prístavby. Sondu sme rozdelili na štyri rovnako veľké sektory (21A, B, C, D), ktoré sme postupne znižovali. Priestor mal kvadratický tvar. Po odstránení udupanej vrstvy sme prenikli do priestoru suťových zásypov, ktoré vznikli hlavne z deštrukcie dvoch podlaží Kostkovej prístavby. V sektorech A, D východnej časti sondy 21 sme zachytili zvyšky spadnutej klenby, ktorá sa odtrhla od steny a mierne klesla (obr. 8). V sektore 21A sme zachytili pieskovecove ostenia a prah vstupu z východnej strany do Kostkovej prístavby. Na južnej stene sa nám podarilo zdokumentovať klenbu, ktorá spájala priestor Kostkovej prístavby s pivnicou, južne od skúmaného objektu. V pivničných priestoroch Kostkovej prístavby sme skúmali štvorcovú plochu rozdelenú na štyri sektory. Pri východnej a západnej stene sme objavili zvyšky po nosnej konštrukcii klenby. Západná päťka klenby je v primárnej polohe. Východná päťka klenby je odtrhnutá a jemne odchýlená o 10–20 cm. Na povrchu klenieb sme zachytili polámané zvyšky bielej maltovej podlahy, ktorej hrúbka dosahovala 55 mm. Počas výskumu sme prekopávali zatiaľ iba vrstvy sute. Podlaha sa nachádza približne 70 cm od súčasne doskúmanej nivelety. V priestore vchodu sme uskutočnili rez v snahe zistiť kamenný prah vstupu.
