**Smrt dolu Sauersack/Rolava (okres Sokolov) : zánik důlního závodu v
mezioborové perspektivě**

SMRT DOLU SAUERSACK/ROLAVA (OKRES SOKOLOV). ZÁNİK DŮLNÍHO ZÁVODU V MEZIOBOROVÉ PERSPEKTIVĚ

The Death of the Sakersack/Rolava Mine (Sokolov District). The decline of a mining plant through the prism of interdisciplinary research

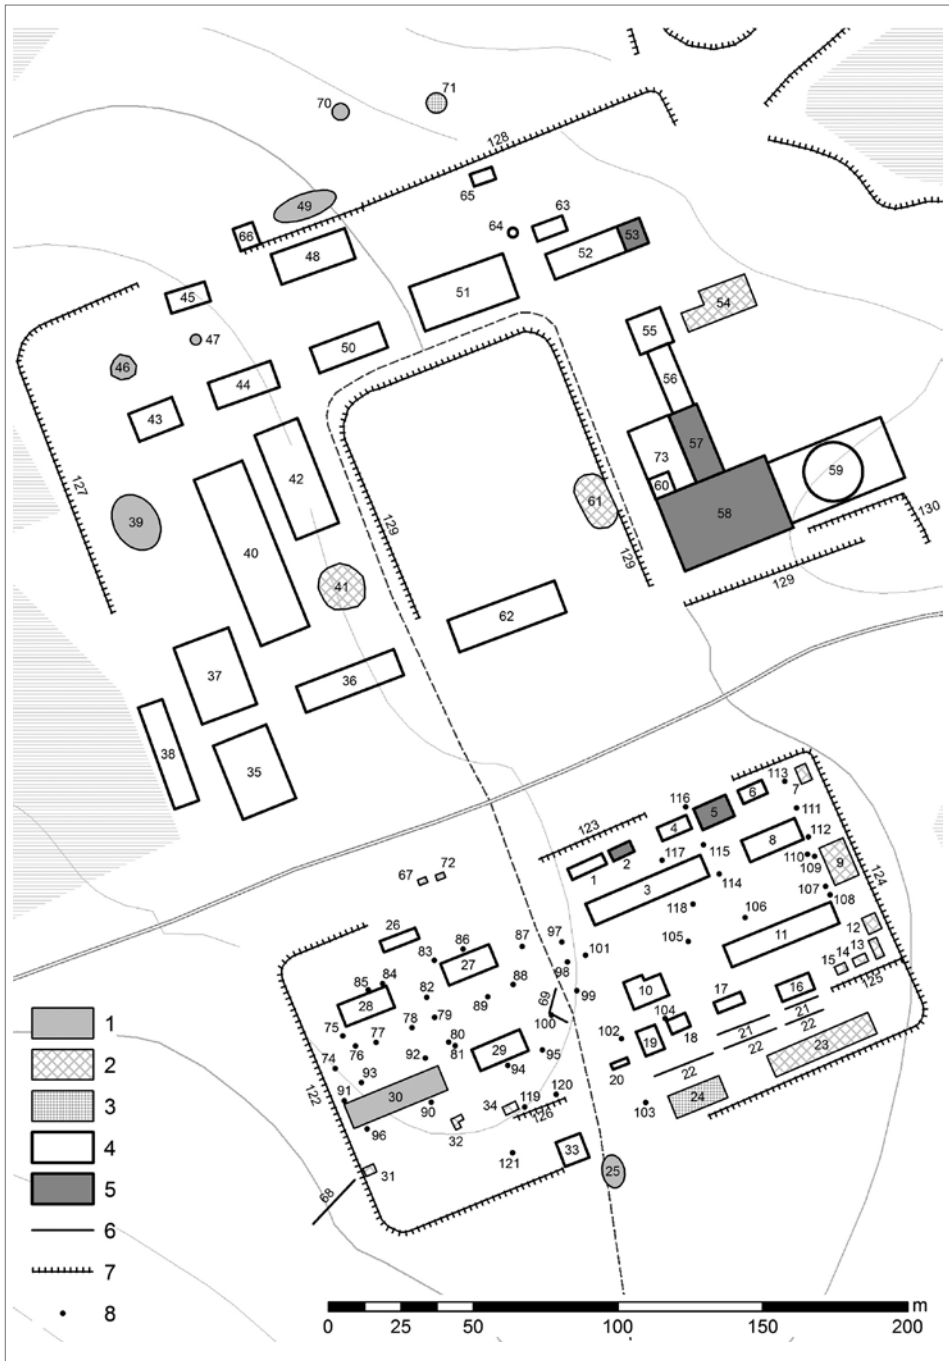
Obr. 2. Plán tábora a přilehlého důlního závodu s označením jednotlivých objektů. 1 – konkávní objekty; 2 – konvexní objekty; 3 – rovné plochy (zrcadla); 4 – ruiny; 5 – zastřešená torza staveb; 6 – konkávní linie; 7 – terénní stupně; 8 – bodové objekty (sledováno pouze v prostoru zajateckého tábora). Zaměření a plán D. Novák, J. Hasil.

Abb. 2. Planskizze des Lagers und des angrenzenden Bergwerkbetriebs mit Kennzeichnung der einzelnen Objekte. 1 – konkave Objekte; 2 – konvexe Objekte; 3 – ebene Flächen (Spiegel); 4 – Ruinen; 5 – überdachte Gebäudetors; 6 – konkave Linien; 7 – Geländestufen; 8 – punktuelle Objekte (nur im Bereich des Gefangenenlagers beobachtet). Vermessung und Planskizze D. Novák, J. Hasil.

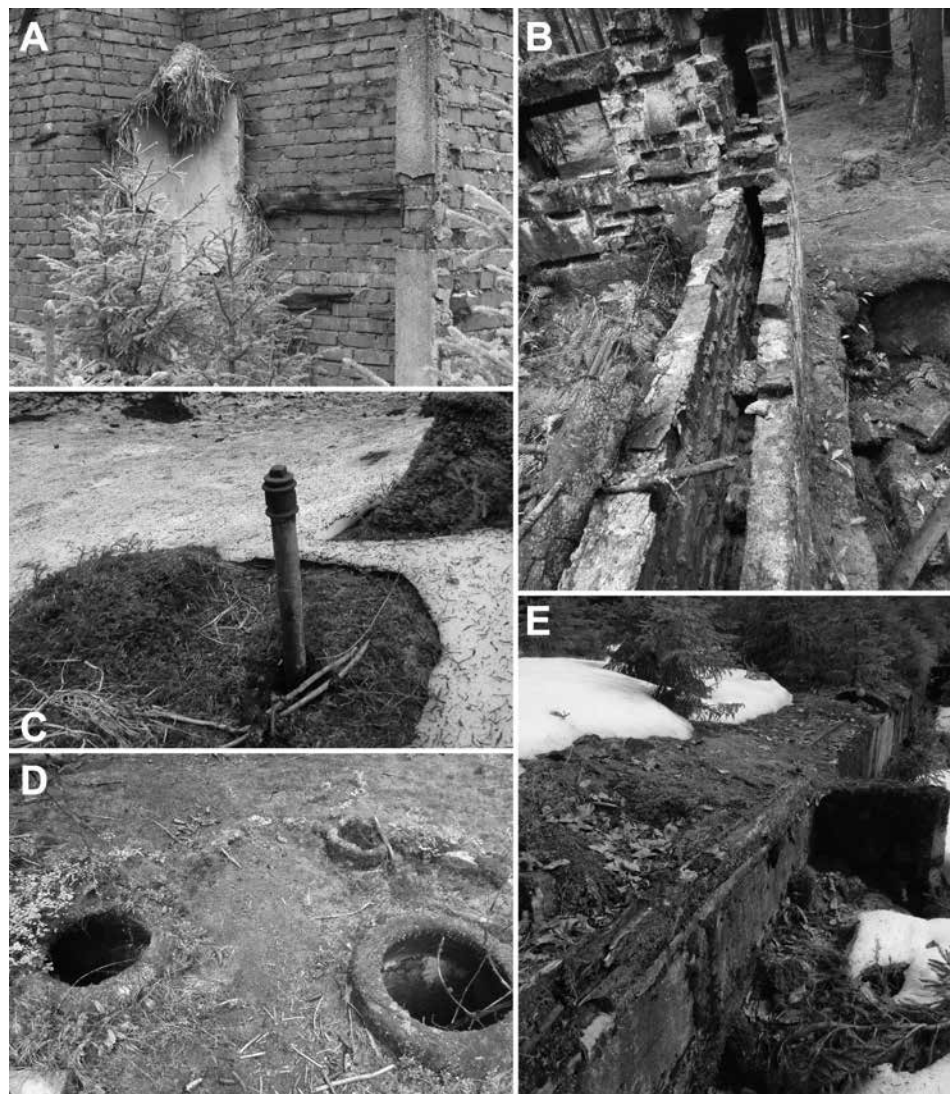
Obr. 6. Zachovalé technické detaily. A – zateplení stěn staveb (obj. 36); B – zdvojená zeď sprch (obj. 19); C – přípojka vodovodního potrubí (obj. 9); D – kanalizační šachty v nároží pochozí plochy (obj. 109; 110); E – zbytky dřevěné konstrukce stěny (obj. 50). Foto J. Hasil, 2013–2014.

Abb. 6. Erhalten gebliebene technische Details. A – Wärmedämmung der Gebäudewände (Obj. 36); B – Doppelwand der Duschen (Obj. 19); C – Wasserleitungsanschluss (Obj. 9); D – Kanalschächte in der Ecke der begehbaren Fläche (Obj. 109; 110); E – Reste einer Wandkonstruktion aus Holz (Obj. 50). Fotos J. Hasil, 2013–2014.
