ARCHEOLOGICKÝ VÝSKUM KOSTOLA SV. EGÍDIA V HRONSKOM BEŇADIKU

MARTIN HANUŠ

Abstract: Archaeological research into the Church of St. Egidius conducted in 2013 as part of the prepared heritage restoration of the building enabled the reconstruction of the hitherto unknown form of the original Romanesque church; it also brought new information about its establishment and building development. The original (now almost completely defunct) church consisted of a building with a square presbytery (4.3 × 3.8 m) and a relatively large nave (14.3 × 6.0 m). On the basis of the research, the building development of the church in archaeological terms (i.e. at the foundations level) has been defined: phase 1 – construction of a Romanesque church (last quarter of the 11th century – first half of the 12th century); phase 2 – construction of a tower (Gothic period); phase 3 – construction of an older crypt (1622–1724 / 1674?); phase 4 – construction of an exterior basement-type building (modern age – 1724/1724?); phase 5 – baroque modification of the church and the construction of a more recent crypt (1728–1742); phase 6 – annexe by the church tower (19th century / before 1896).

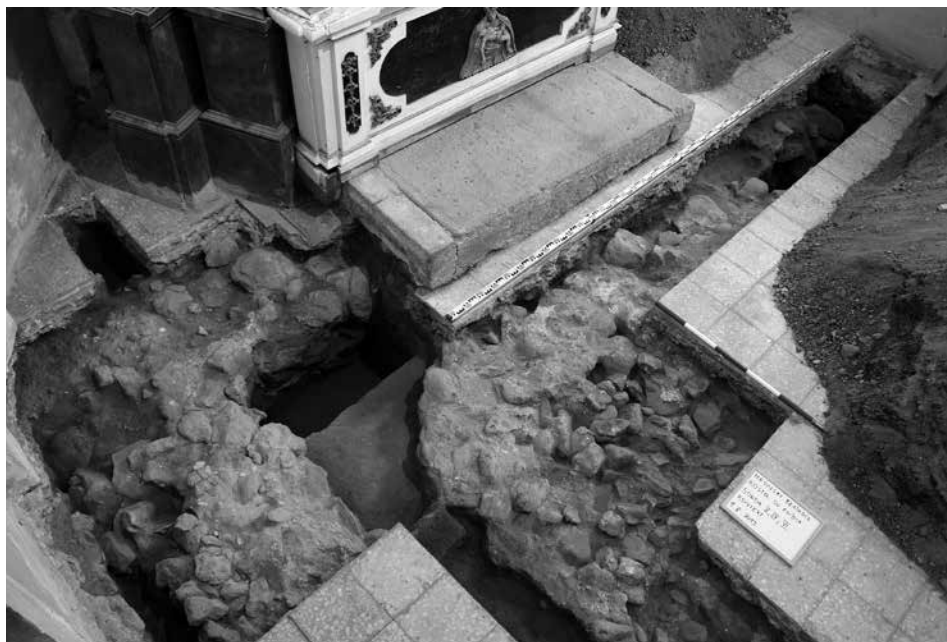
Obr. 3. Hronský Beňadik, Kostol sv. Egídia. Sondy II, IV, VI – základy románskeho presbytéria a oltárnej menzy. Foto M. Hanuš.
Abb. 3. Hronský Beňadik, Kirche St. Ägidius. Sondierschnitte II, IV, VI – Fundament des romanischen Chorraums und der Altarmensa. Foto M. Hanuš.

Výskum v presbytériu (SII, SIV, SVI) nám umožnil rekonštruovať podobu pôvodného presbytéria (obr. 9, 10). Išlo o pravouhlý uzáver s vnútornou šírkou 385 cm a vonkajšou 582 cm. Archeologicky zachytená vnútorná dĺžka priestoru je 300 cm. Napojenie románskeho presbyté-

Väčšinu plochy románskeho presbytéria zaberá základ pôvodnej menzy (obr. 3, 10). Vyhotovený bol z riečnych a lomových kameňov rôznych rozmerov, uložených do pevnej, silnovápenej malty. Z objektu sa dochoval iba jeden riadok muriva, mierne zahĺbený do podlažia. Základ menzy mal nepravidelný oktogonálny tvar so „západnou“ stranou užšou než východnou. Maximálna šírka základu bola 336 cm a dĺžka pravdepodobne výrazne nepresiahla 236 cm. Predpokladáme, že menza nepotrebovala hlboké základy, z čoho usudzujeme, že románska pochôdna úroveň (nad 197,17 m n. m.) sa v presbytériu nemusela zásadne líšiť od barokovej (málo nad 197,17 m n. m.) a súčasnej úrovne (197,24 m n. m.).

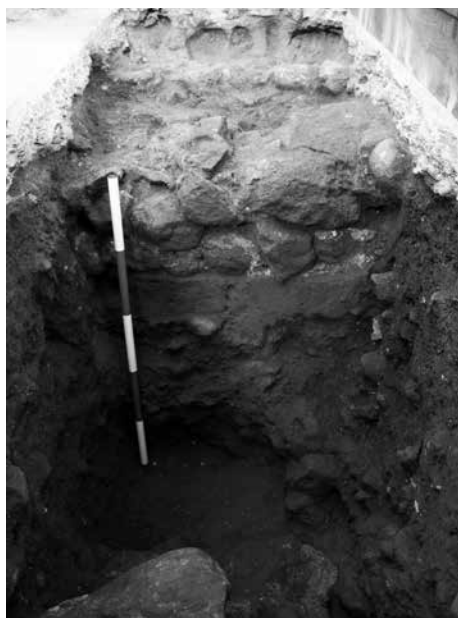
Obr. 4. Hronský Beňadik, Kostol sv. Egídia. Sonda VII – základy „severnej“ steny lode románskeho kostola, v popredí stavebná jama a klenba staršej krypty. Foto M. Hanuš.
Abb. 4. Hronský Beňadik, Kirche St. Ägidius. Sondierschnitt VII – Fundament der „nördlichen“ Wand des romanischen Kirchenschiffs, im Vordergrund Baugrube und Gewölbe der älteren Krypta. Foto M. Hanuš.

Z lode románskeho kostola sme odkryli 90 cm dlhý úsek „severnej“ steny (SVII; obr. 4, 9). Vymurovaná bola z rovnakého materiálu ako presbytérium. Múr bol široký 87 cm a zachovaný do výšky 43 cm.

Pri navrhutej pochôdznej úrovni v lodi kostola sa javí zvláštnym plytké založenie základov zachytené v sonde SVII (len 43 cm, obr. 4, 11:b). Snáď to možno vysvetliť zlým odhadom pri kopaní základov do stúpajúceho svahu v prvej fáze výstavby. Inak len ťažko objasniť nízko situovaný gotický portál v západnej fasáde kostola.

Výskum sa zamerlal i na otázku datovania staršej krypty. V sonde SVII sme odkryli jej „severovýchodné“ nárožie a klenbu siahajúcu tesne pod súčasnú betónovú dlážku (obr. 4, 9, 11:b). Vybudovaná bola z nepravidelných, rôzne veľkých lomových kameňov spájaných maltou. Krypta má takmer štvorcový tvar (460 × 388 cm, výška 200 cm), valenú klenbu so zachovanými odtlačkami šalovania, vetrací otvor ústiaci na južnej fasáde kostola a hlinenú podlahu. Vstup do krypty je na západnej strane a má záklenok vyhotovený z tehál. Po výstavbe mladšej krypty (č. 2) bol zamurovaný, pričom na omietke bol uvedený rok, kedy sa tak stalo. Ten sa, žiaľ, v celosti nedochoval. Pôvodný prístup do krypty bol zničený pri výstavbe mladšej krypty (č. 2).

Archeologický výskum (SVII) ukázal, že krypta, resp. jej stavebná jama rešpektuje murivo románskej lode a tesne kopíruje jej priebeh (obr. 4, 9). Zachytená situácia dokladá, že krypta mohla byť vybudovaná do ešte stojaceho pôvodného kostola. Takúto interpretáciu umožňujú aj nálezy zo zásypu krypty. Medzi artefaktmi sa vyskytol i malý krížik (obr. 13:6) a sviatostka (obr. 13:7). Zo Slovenska poznáme tri analogické kríže zo Svodína, rámcovo zaradené do 17.–18. storočia (Drenko 2002, 117, obr. 9:1–3), z Poľska tri exempláre datované do 17. storočia (Chudzińska 1998, 68, 80, 86, tabl. XI:5, 27). Ďalšie dva príklady pochádzajú z nemeckého prostredia, rámcovo zo 17.–18. storočia (Fassbinder 2003, s. 453, 535, obr. 36:3–4).

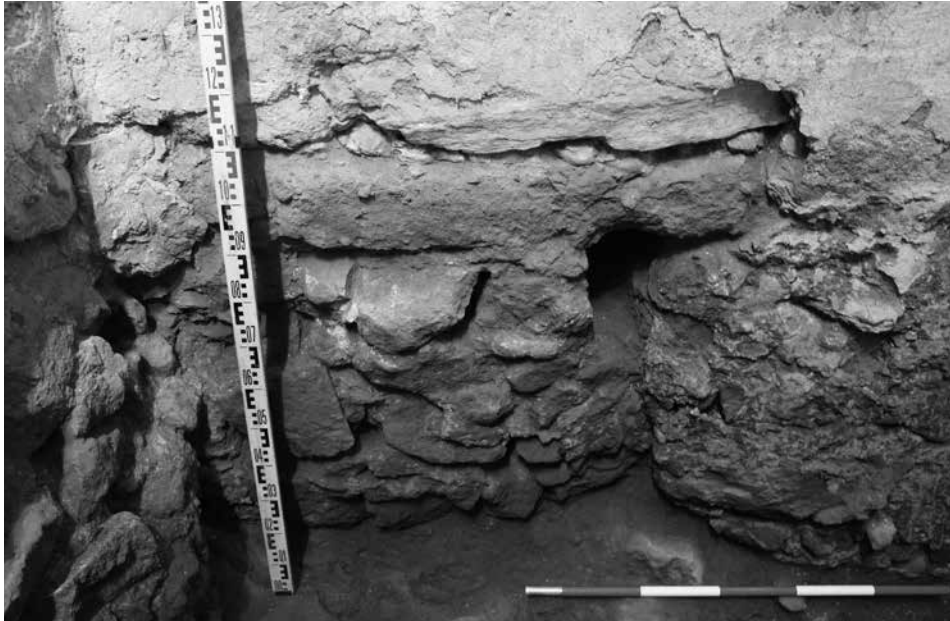
Obr. 5. Hronský Beňadik, Kostol sv. Egídia. Sonda III – základ západnej fasády pôvodného kostola s pristavanými múrmi veže (vľavo) a barokovým rozšírením lode kostola (vpravo). Foto M. Hanuš.

Abb. 5. Hronský Beňadik, Kirche St. Ägidius. Sondierschnitt III – Fundament der Westfassade der ursprünglichen Kirche mit angebautem Turngemäuer (links) und barocker Erweiterung des Kirchenschiffs (rechts). Foto M. Hanuš.

Výskum v sonde SIII (obr. 5, 9) doložil dodatočnú prístavbu veže k západnej fasáde. Pre datovanie jej výstavby sú určujúce vstupné portály a okno na prvom poschodí veže, ktoré majú ranogotický charakter. Situácia v sonde SVIII (obr. 9, 11:c) ukázala, že pochôdzna niveleta podvežia bola už primárne projektovaná nižšie než v lodi kostola. Dokazuje to vstupný portál do lode, ktorého päta zo strany podvežia klesá nižšie, minimálne po súčasnú úroveň (196,03 m n. m.). Vstup z podvežia do lode tak musel byť už v gotickej fáze zabezpečený malým predstaveným schodiskom. Za povšimnutie stojí i skutočnosť, že vstupný portál do veže nie je osadený v osi jej „západnej“ fasády. Vysvetliť to možno tým, že pôdorys veže nezviera pravé uhly, v dôsledku čoho museli portál posunúť južnejšie, aby ležal v celkovej osi kostola.

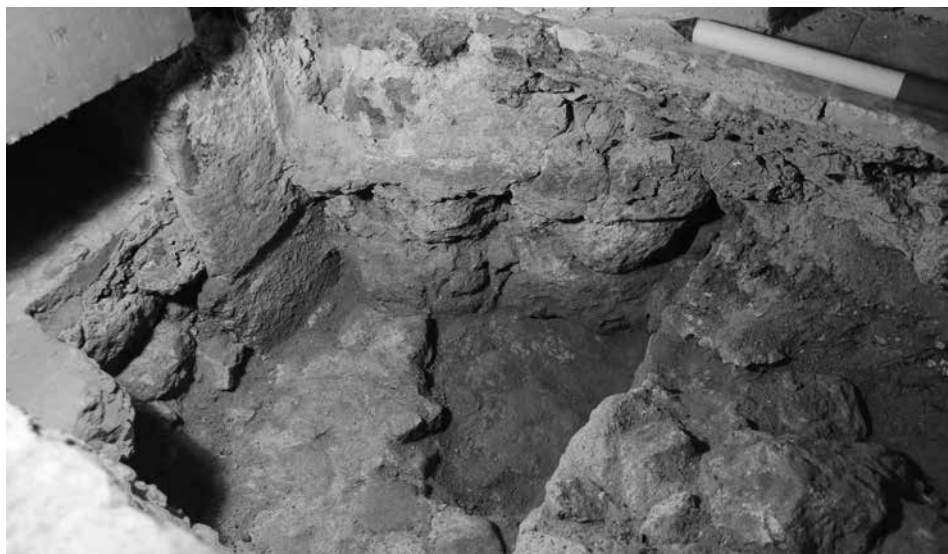
Obr. 6. Hronský Beňadik, Kostol sv. Egídia. Sonda VIII – ostenie západného portálu so zachovanou pôvodnou omietkou, v popredí klenba mladšej barokovej krypty a torzo tehlovej dlažby. Foto M. Hanuš.

Abb. 6. Hronský Beňadik, Kirche St. Ägidius. Sondierschnitt VIII – Laibung des Westportals mit erhalten gebliebenem ursprünglichem Putz, im Vordergrund Gewölbe der jüngeren Barockkrypta und Torso des Ziegelsteinpflasters. Foto M. Hanuš.

V sonde SVIII, v priestore špalety západného portálu, sme odkryli klenbu krypty (obr. 6, 9, 11:c). Najvyšší bod jej koruny bol vo výške 196,52 m n. m. Klenba bola vybudovaná z nepravidelných lomových kameňov spájaných maltou. Ojedinele boli použité fragmenty tehál, v niektorých prípadoch s pozitívom písmen „C“ a „B“, charakteristické pre 18. storočie. Analogický typ krypt so širokými chodbami a výklenkami pre rakvy, inšpirovaný rímskymi katakombami, sa objavuje od začiatku 18. storočia. Ako príklad možno uviesť krypty v Dóme sv. Martina v Bratislave (Štefanovičová 2004, 34). Konštrukcia krypty sa pravdepodobne uskutočnila v rámci barokovej prestavby kostola.

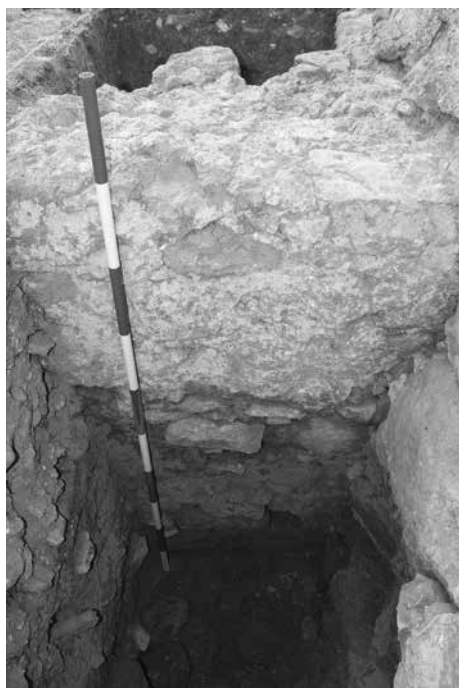
Obr. 7. Hronský Beňadik, Kostol sv. Egídia. Sonda IX – murivo exteriérovej suterénnej stavby, vpravo pristavané základy barokovej lode kostola. Foto M. Hanuš.

Abb. 7. Hronský Beňadik, Kirche St. Ägidius. Sondierschnitt IX – Gemäuer des Souterrainbaus im Außenbereich, rechts angebautes Fundament des barocken Kirchenschiffs. Foto M. Hanuš.

Stavbu sme zachytili sondami SV a SIX (obr. 9). Výskum potvrdil jej šírku na 350 cm, dĺžku sa z časových dôvodov overiť nepodarilo. Zachytený múr (obr. 7) bol orientovaný približne kolmo na kostol (s malou odchýlkou na východ), so základovou šparou v hĺbke 194,45 m n. m. a korunou prakticky na úrovni súčasného terénu (196,27 m n. m.). Murivo bolo vysoké 182 cm a jeho šírka sa zužovala smerom od fasády kostola zo 100 cm na 83 cm. Vyhotovené bolo z lomových kameňov kladených do malty. Východné (interiérové) líce múru bolo v hornej časti, ca 60 cm od zachovanej koruny, zatreté maltou (obr. 7).

Tvrdenie o previazaní objektu so základmi barokového kostola (Habovštiak–Holčík 1976, 90) sa nepotvrdilo. Architektúra je staršia a základy stojaceho kostola k nemu boli jednoznačne pristavané (obr. 7). Predpokladáme, že objekt bol projektovaný k pôvodnému románskemu kostolu. V tom prípade môžeme vnútorné rozmery stavby rekonštruovať na 4,28 × 4,32 m a vonkajšie na 6,10 × 5,17 m (obr. 9). Vnútorný priestor by tak mal štvorcovú dispozíciu s plochou 18,48 m². Otázne je, či stavba bola niekedy dokončená, keďže jej chýba zaklenuťie. Na prípravu jeho konštrukcie by mohla poukazovať maltová vrstva v hornej časti vnútorného líca, ako i vrstva plochých kameňov, nájdená na dne zásypu v interiéri objektu (obr. 7).
