## VÝZKUM A DOKUMENTACE ZŘÍCENINY HRADU PŘIMDA. APLIKACE DOKUMENTAČNÍCH A PROSPEKČNÍCH METOD V AREÁLU HRADNÍ ZŘÍCENINY

PETR SOKOL

### **Research and Documentation of the Přimda Castle Ruin. Application of Documentation and Prospection Methods in the Castle Complex**

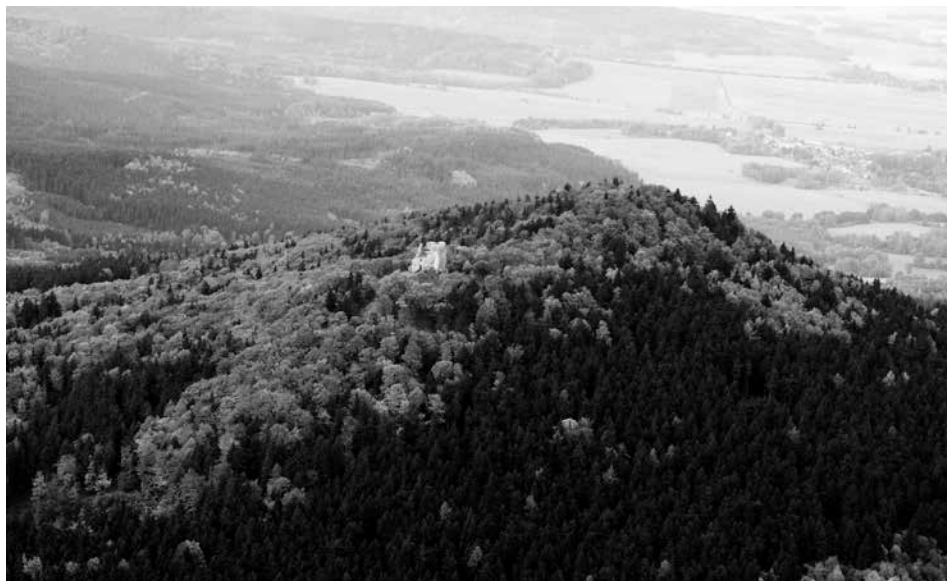
Obr. 1. Přimda, okr. Tachov. Pohled na hradní zříceninu od jihu. Foto P. Braun, 2013.

Zřícenina hradu Přimda (k. ú. Přimda, okr. Tachov) je situována v nadmořské výšce 835 m na nižším jižním konci skalnatého temene dominantního kopce severovýchodně od městečka, 13 km jihovýchodně od Tachova (obr. 1 a 2). Podloží tvoří pararula a migmatit (Česká geologická služba, mapové aplikace). Půdní pokryv na ploše hradu i na svazích je minimální. Plocha hradu má trojúhelný půdorys (obr. 12). V severním čele za příkopem či přirozeným sedlem

S ohledem na dokončené stavební zajištění donjonu byla pořízena aktuální letecká fotodokumentace hradního areálu s cílem podchytit širší prostorový kontext hradu a charakter jeho polohy a dokumentovat stav hradního areálu jako celku (obr. 1). Detailní dokumentace výrazného donjonu nebo jiných částí areálu tímto klasickým způsobem je sice nerealizovatelná, ale snad bude možné ji provést pomocí bezpilotního leteckého prostředku (dronu).

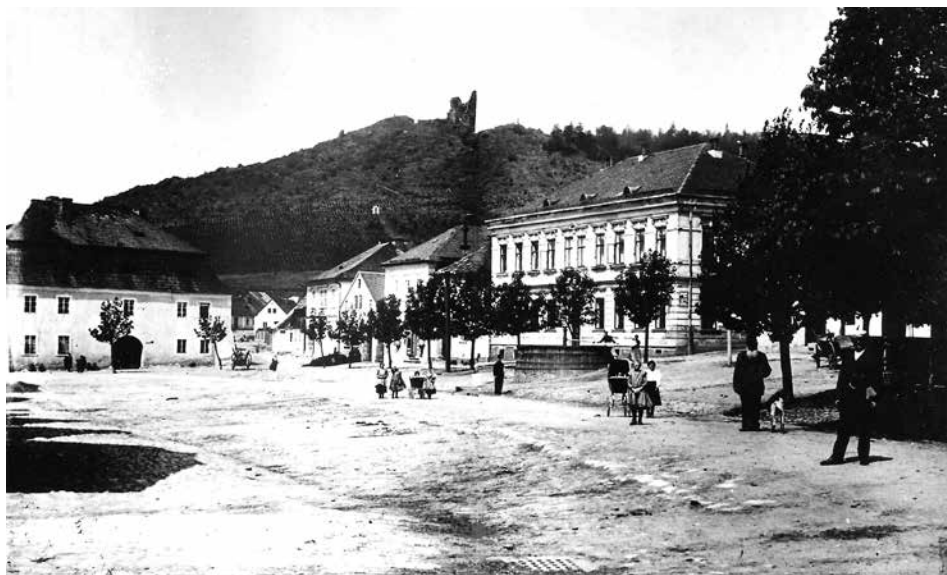
Obr. 2. Přimda, okr. Tachov. Pohled od jihovýchodu na hrad z náměstí Přimdy na přelomu 19. a 20. století. Fotoarchiv NPÚ ÚOP v Plzni.

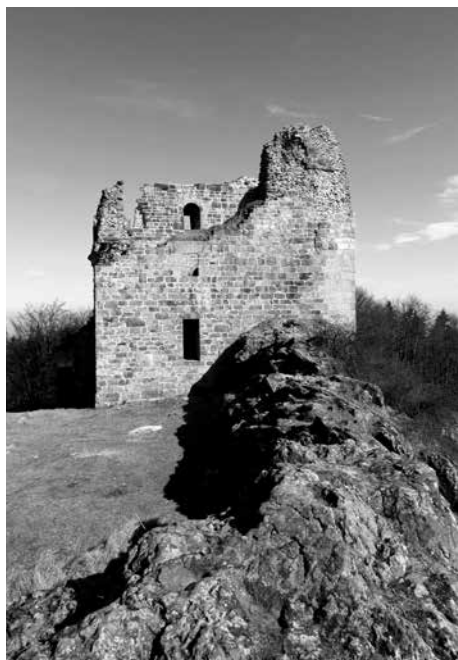
Obr. 3. Přímda, okr. Tachov. Horní část hradního areálu s donjonem od jihu. Foto P. Sokol, 2012.

Dominantou a také jedinou celistvěji dochovanou stavbou hradní zříceniny je v českých zemích výjimečný mohutný románský donjon se zbytky krbu a okenními otvory, s převětem a lehátkem v přízemí vstupního objektu na západní straně (obr. 3–5), které sloužilo jako vězení, a s dalšími doklady původního upořádání (Durdík 2007, 47–63; Razím 2008, 45–52; 2013; Sokol 2014a). Podle posledních výzkumů (analogie se západoevropskými donjony, analýza funkčního uspořádání přimdského donjonu, kritika starších nepodložených závěrů, historické souvislosti) se zdá vysoce pravděpodobné, že donjon byl vystavěn českým knížetem, a to pravděpodobně ve 20.–30. letech 12. století na stabilizující se jižní větvi Norimberské cesty směřující od Kladrubu na Svatou Kateřinu a dnešní Rozvadov (Razím 2008, 54; 2013, 217; Sokol 2014a; k úseku Norimberské cesty Široký–Nováček 1998, 64, 66). Dochovaná kamenná podoba je tak nejspíše už výsledkem přestavby hradu zmiňované v pramenech k roku 1126 (Bláhová–Fiala 1974, 40), což je nejstarší spolehlivá zmínka o Přimdě. Tyto závěry nelze z podstaty věci jednoznačně dokázat, zdají se však v kontextu nových zjištění logické a výrazně pravděpodobnější (zejména Razím 2013; Sokol 2014a, 18–20) než rozšířenější tradované názory na stavbu donjonu pod působením německého stavebníka (především Menclová 1972, 105–106; Durdík 2007, 8).

mohlo být schodiště v tloušťce zdiva v jihozápadním segmentu věže. Způsob zastřešení donjonu je nejistý, uvažovat lze nejspíše o sedlové střeše nejdříve nad třetím patrem a o pultové střeše nad patrem přístavku (obr. 29 a 30, srovnej s obr. 3 a 4).

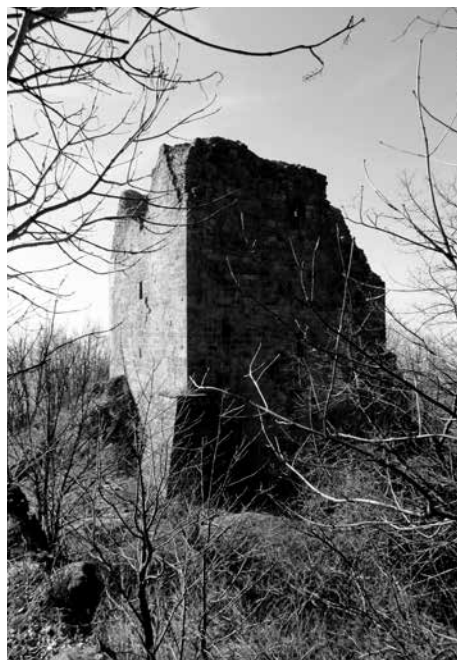
Obr. 4. Přímda, okr. Tachov. Donjon od severovýchodu. Foto P. Sokol, 2012.

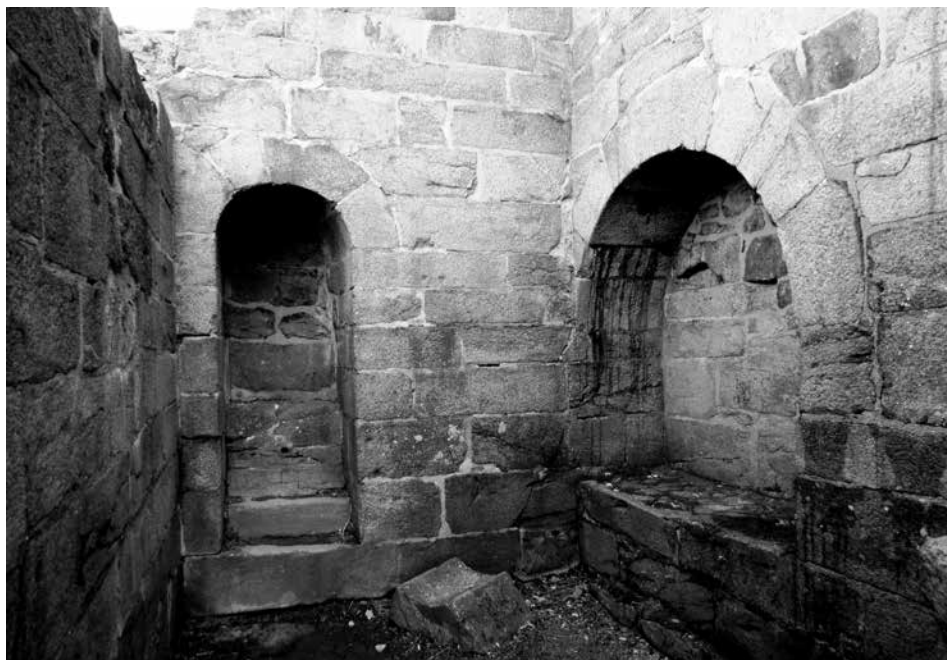
Obr. 5. Přimda, okr. Tachov. Přízemí vstupního objektu s převétem a nikou s lehátkem, pohled od jihozápadu. Foto P. Sokol, 2012.  
Abb. 5. Přimda, Bezirk Tachov. Erdgeschoss des Eingangsobjektes mit Abort und Liegenische, Blick von Südwesten. Foto P. Sokol, 2012.

do spodní úrovně obytné věže, analýzou stavby byla nedávno dostatečně prokázána existence vězení v přízemí vstupního objektu při západní straně donjonu (Razím 2008; 2013; Sokol 2014a). Případné spekulace o existenci dosud neznámých prostor pod podlahou přízemí donjonu byly však důvodem pro geofyzikální měření i na této ploše.

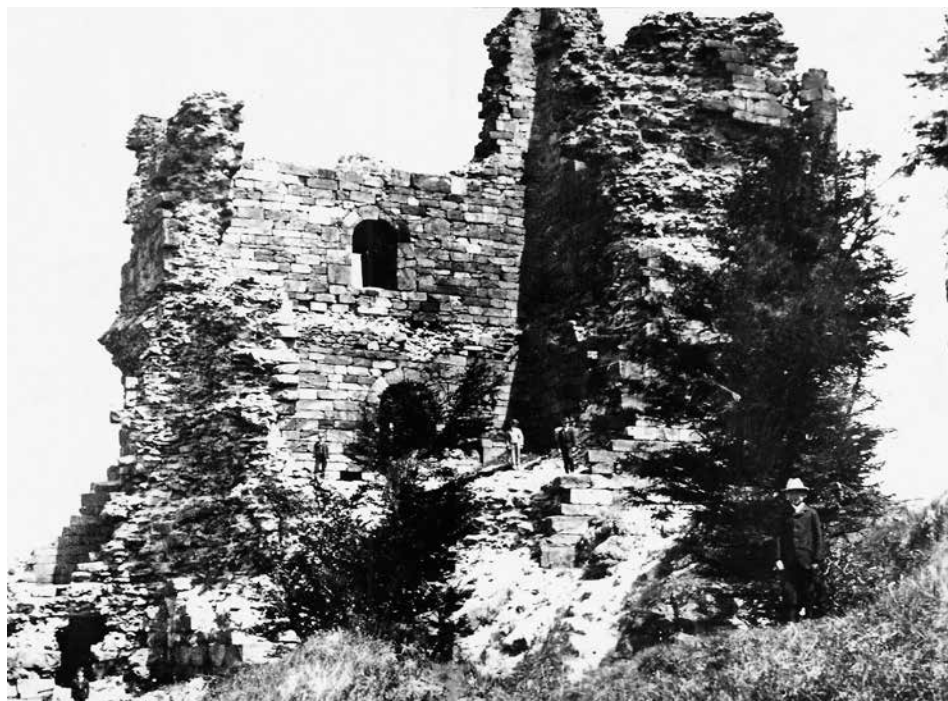
Obr. 7. Přimda, okr. Tachov. Donjon od jihozápadu na fotografii pravděpodobně z konce 19. století. Na zřejmě nejstarší fotografii donjonu je zachycen jeho stav před razantními opravami 20. století. Fotoarchiv NPÚ ÚOP v Plzni.  
Abb. 7. Přimda, Bezirk Tachov. Donjon von Südwesten auf einer Fotografie von wahrscheinlich Ende 19. Jhdt. Die offenbar älteste Fotografie des Donjons gibt dessen Zustand vor den rasanten Änderungen des 20. Jahrhunderts wieder. Fotoarchiv Nationales Denkmalinstitut regionale Fachstelle in Pilsen.

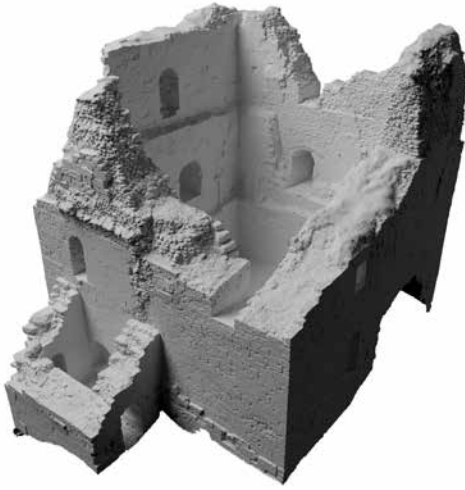
Obr. 8. Přimda, okr. Tachov. Současný vzhled donjonu na 3D modelu vytvořeném na základě laserového skenování. Zpracoval M. Kudrnovský, 2014.  
 Abb. 8. Přimda, Bezirk Tachov. Derzeitiges Aussehen des Donjons als anhand von Laserscanning erstelltes 3D-Modell. Erstellt von M. Kudrnovský, 2014.

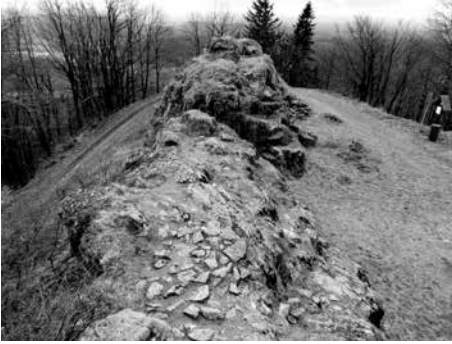
Obr. 10. Přimda, okr. Tachov. Skalní hřeben od donjonu (od severovýchodu). Uprostřed skalní branka – vstup na nádvoří se schody na jižní část hřebene, vpředu torzo zdiva. Foto P. Sokol, 2012.

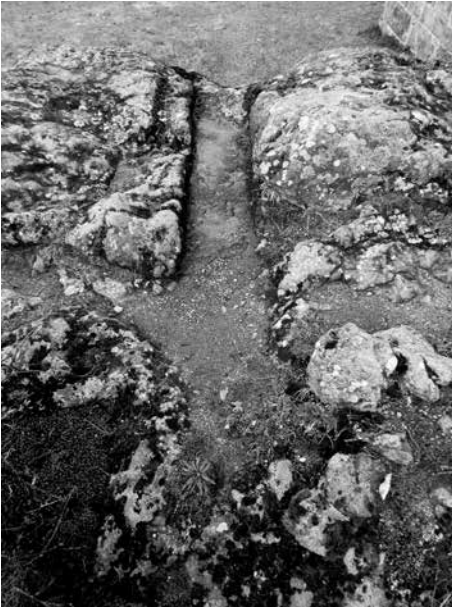
Obr. 11. Přimda, okr. Tachov. Žlab (trámové lůžko?) na temni severní části skalního hřebene, pohled od jihovýchodu. Foto P. Sokol, 2012.

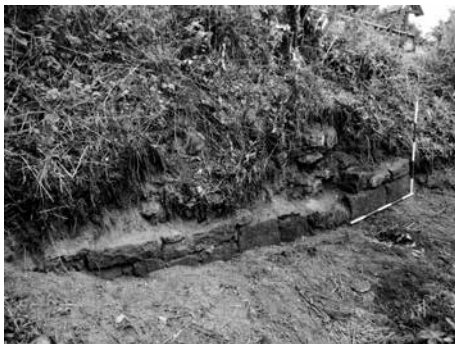
Obr. 14. Přimda, okr. Tachov. Zdivo s kvádřovým lícem a nárožím pod západní hranou horního nádvoří, pohled od severozápadu. Foto P. Sokol, 2012.

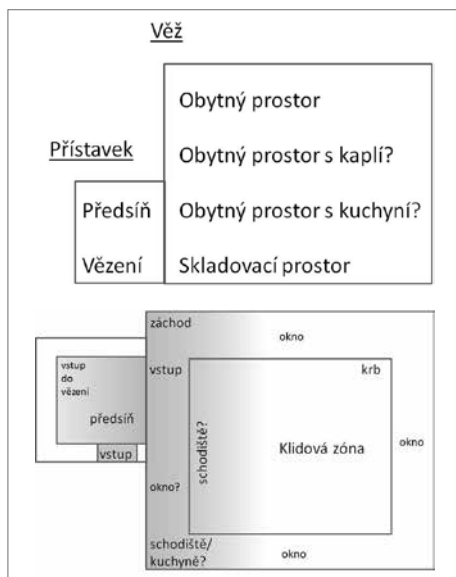
Obr. 27. Přimda, okr. Tachov. Pravděpodobné vertikální uspořádání třípatrového donjonu. Kresba P. Sokol, 2014.  
Abb. 27. Přimda, Bezirk Tachov. Wahrscheinliche vertikale Anordnung des dreistöckigen Donjons. Zeichnung P. Sokol, 2014.

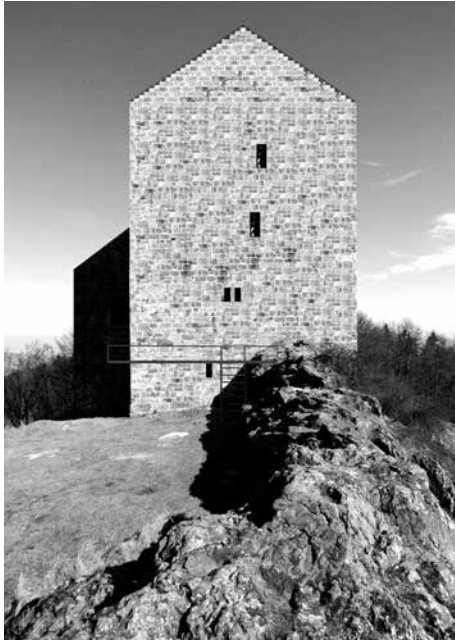
Obr. 29. Přimda, okr. Tachov. Možný vzhled původního donjonu v pohledu od jihu při zastřešení sedlovou střešou. Kresba P. Sokol.

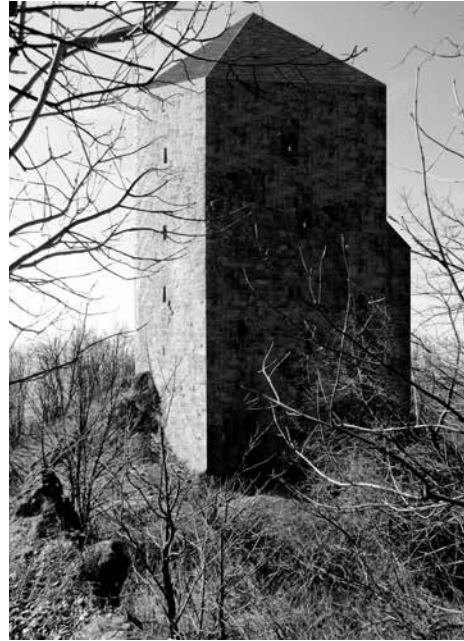
Obr. 30. Přimda, okr. Tachov. Možný vzhled původního donjonu v pohledu od severovýchodu při zastřešení jehlanovou střešou. Kresba P. Sokol.
