**Předběžná zpráva o výsledcích záchranného výzkumu v Praze 1 – Na Kampě  
8/515**

*Archaeologia historica*. 2016, vol. 41, iss. 1, pp. 159-177

## PŘEDBĚŽNÁ ZPRÁVA O VÝSLEDČÍCH ZÁCHRANNÉHO VÝZKUMU V PRAZE 1 – NA KAMPĚ 8/515

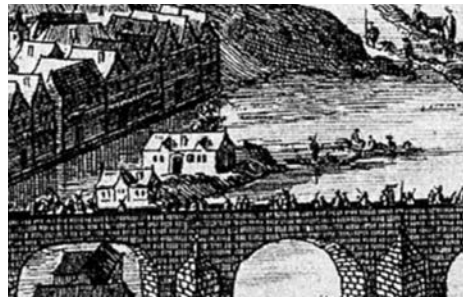
Obr. 4. Praha – Kampa. Volpertus van Ouden-Allen, Pohled na Prahu od jihu, 1675, výřez. Podle Bečková 2000.  
 Abb. 4. Prag – Kampa. Volpertus van Ouden-Allen, Blick auf Prag von Süden, 1675, Ausschnitt. Nach Bečková 2000.

Za švédského obléhání Prahy v roce 1648 byl dům během bojů o most zřejmě vypálen a pobořen, neboť po roce 1650 se již na žádné vedutě neobjevuje rozměrná stavba s dvojicí věží. Část starších objektů však alespoň ve zdivu určitě zůstala stát. Ovšem již roku 1652 byl obnoven. V roce 1666 povodeň odplavila část ostrova, jehož břeh byl poté zpevněn roubením a nově navezenou hlinou. Tehdy poprvé je zmiňován v domě čp. 515/III „Waschhaus“, tedy nejspíše prádelna, i když nelze vyloučit ani jiné provozy spojené s máčením. Kresba Volperta van Ouden-Allena z roku 1675 zachycuje na severním cípu ostrova dvě rovnoběžné budovy, které zabírají téměř celou šířku ostrova, tehdy ještě viditelně užšího (obr. 4). Na samém konci 17. století měla

Zástavba na místě dnešního domu byla po roce 1648 rychle obnovena. Můžeme předpokládat, že stavebník v maximální míře využil zděné konstrukce starších staveb, které přestály švédský útok. Na vedutě F. van Ouden-Allena z roku 1675 (obr. 4) je na špičce ostrova pod Kamenným mostem zachycena dvojice staveb, z nichž vzdálenější zaujímá polohu dnešního severního křídla a má přibližně i jeho proporce (sem můžeme hypoteticky klást jirchářský/koželužský provoz v dnešním severním křídle). Prvním skutečně věrohodným dokladem o rozsahu a podobě zástavby je však až plán z roku 1696, obsažený ve staroměstské knize dekretů (obr. 5), pořízený v souvislosti se znovuvýstavbou severního objektu. Plán obsahuje na vlepeném lístku též část dispozice této stavby. Na základě srovnání dnešní topografie parcely i půdorysů domu s tímto plánem můžeme tvrdit, že zde je zachyceno dodnes stojící jádro severního křídla. Rovněž v jižním a jihozápadním křídle dnešního domu se podařilo identifikovat zbytky konstrukcí staveb obrysově tímto plánem zachycených. Jsou jimi výše popsaný nejstarší obdélný objekt a menší jižní křídlo s pozůstatky pecí. K němu můžeme řadit nálezy ve statických sondách S 2, 3, 5, 6, 22 a 23, s předpokládáním podlahovými úrovněmi v rozmezí 186,12 (S 22) až 186,46 m n. m. (S 2, 5, 6, 12), tedy 40–70 cm pod podestami pecí zachycených sondami S 3 a 27B (186,86 m n. m.).

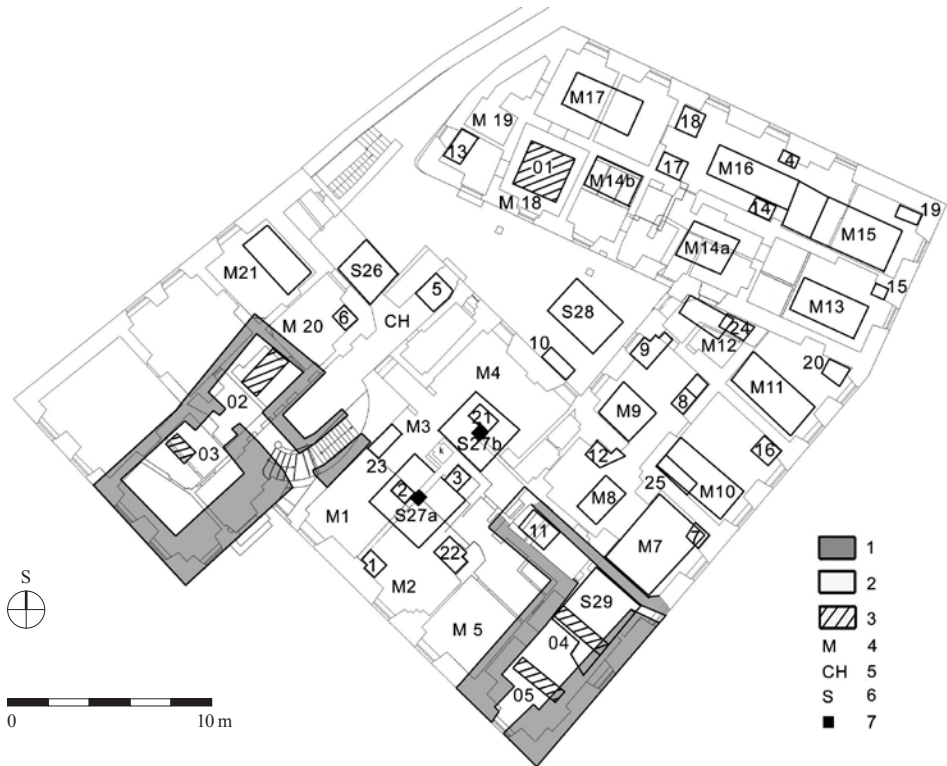
Obr. 6. Praha – Kampa. Rozložení sond v objektu. 1 – sklepy; 2 – statické sondy 1–25 dokumentované ARÚ AV ČR, Praha, v. v. i., v roce 2014; 3 – výzkum NPÚ 2013, sondy 01–05; 4 – číslování místností; 5 – chodba; 6 – sondy S 26–29 z roku 2015; 7 – kamenné pilíře klenuté barokní prádely.

mostu v místech dnešního dvora až severního křídla, byla položena sonda 1 v místnosti 18 (obr. 6). Jelikož zde základy pilíře nebyly nalezeny, byly položeny sondy 2–5 ve stávajících sklepech, z nichž v sondách 2–4 byly základy nalezeny v úrovni 184,60–185,20 m n. m. vzorkováním geologickou sondážní tyčí ve vrstvách pod hladinou spodní vody, pouze v nejvýchodnější části sondy 4 zdívo vystupovalo až do výšky 185,45 m n. m. a mohlo být dokumentováno (Podliska 2013, 19–20). Oba sklepy tedy stojí aspoň zčásti na zbytcích pilířů Juditina mostu.

Projekt přestavby předpokládal podsklepení téměř celého objektu s výjimkou části jihozápadní budovy (obr. 6 – nečíslované místnosti). V roce 2014 byl Archeologický ústav, Praha, v. v. i., osloven, aby zajistil archeologický dohled při hloubení statických sond. Na něj navázal záchranný výzkum v roce 2015.

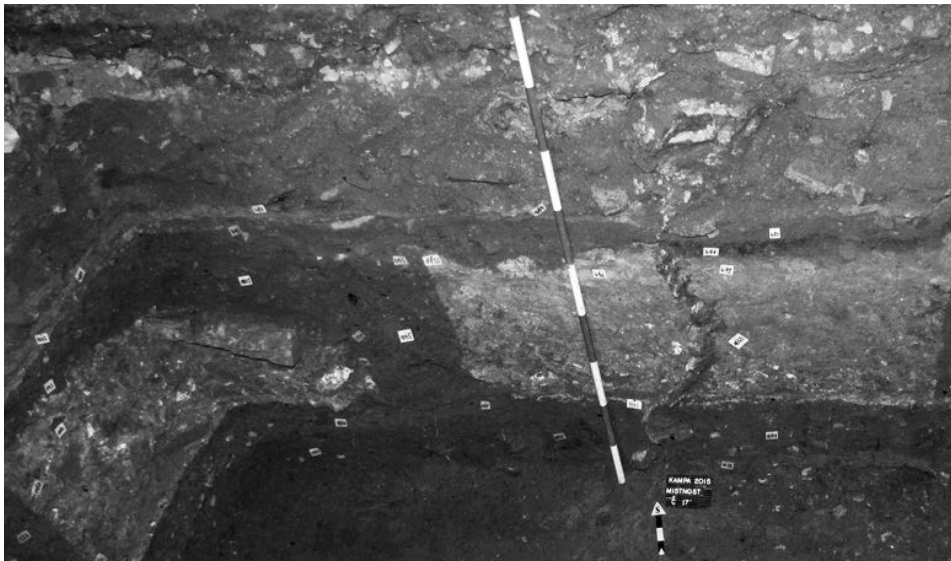
Obr. 10. Praha – Kampa. Jámy na hašené vápno v M 17, řez. Foto M. Smelík.  
 Abb. 10. Prag – Kampa. Gruben für gelöschten Kalk in Raum M 17, Schnitt. Foto M. Smelík.

V době některé z přestaveb byl prostor místnosti 17 severního křídla využit ke skladování hašeného vápna v jámách, z nichž dvě byly odkryty pod vrstvou propálené hlíny v úrovni 187,23–187,24 m n. m. v sondě M 17 (obr. 10), ca 40 cm pod úrovní barokní podlahy. V zásypu jedné z nich byly nalezeny vyhozené poškozené stavební články – tři rozměrné dlaždice a jeden menší blok zdiva, všechny pokryté maltou. S ohledem na polohu jam pocházejí nejspíše z doby výstavby severního křídla na konci 17. století nebo z doby bezprostředně předcházející.

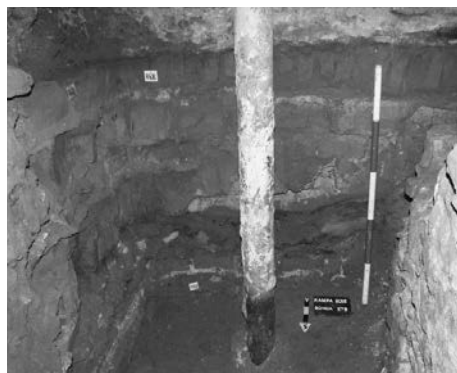
Obr. 12. Praha – Kampa. Řez pecí v severní části sondy. Foto M. Smelík.

ústí směřovalo na severozápad. Plošný odkryv tohoto technologického zařízení znemožnily jednak zbytky chodbových příček, které musely být ponechány kvůli podepření klenby, jednak vrtání mikropiloty i skrze pozůstatky pece a následné obepnutí obou pilířů ocelovou konstrukcí převázky. Mezi tyčemi mikropilot se nám podařilo odkrýt pouze útržky cihlových podlah, vnitřní vytápěcí prostor o výšce 30 cm a části nejméně trojvrstvého pláště pece o síle 50–60 cm se zbytky kouřovodu. Torzo druhé, severněji položené pece je ještě menší (obr. 12), neboť její severozápadní část byla zničena výkopem pro recentní kanalizaci, ale můžeme říci, že se tato pec nacházela zhruba ve stejné úrovni jako pec jižní, dle směru kladení cihel její klenby pak soudíme, že byla orientována stejně jako jižnější pec. Výkop byl zastaven těsně pod úrovní dlažby pece, kladené do maltového lože.

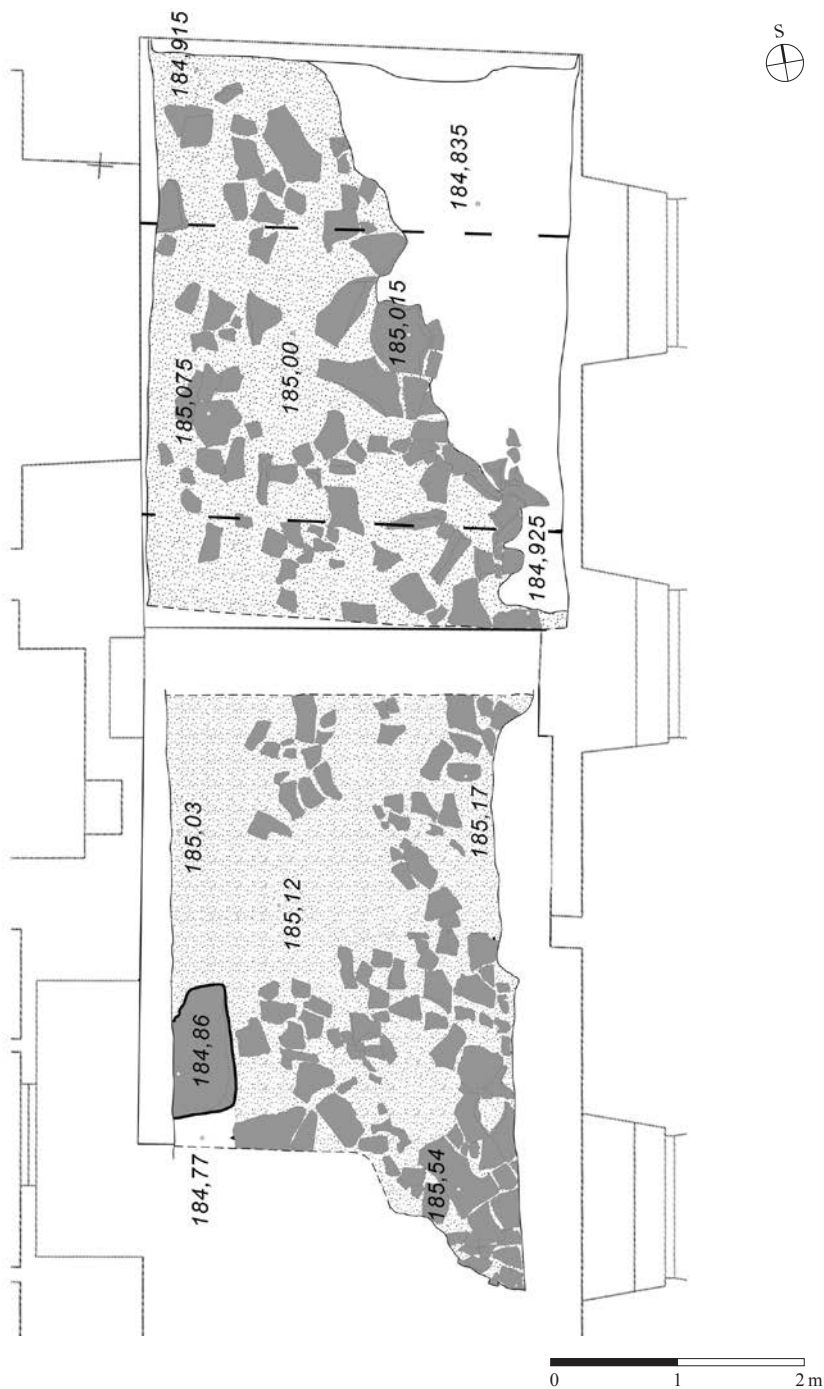
Obr. 13. Praha – Kampa. Pilíř Juditina mostu v místnosti 7 a sondě S 29; kameny jádra šedě; zesílený obrys – potenciální kámen pláště; bílá plocha – zdivo zalité spodní vodou; čárkovaně – poloha profilů. Kresba J. Kopřivová.

Po dokumentaci jižního profilu byl rozebrán útržek staršího zdiva (viz kap. 3.2) a souvrství pod ním včetně naplaveninových vrstviček, které zde sahaly od 185 po 185,80 m n. m. Druhá část pilíře byla obnažena ve sklepě, kde vystupoval kamenný blok až na úroveň 185,54 m n. m. Nalezený zbytek pilíře měl nepravidelné okraje, neboť pravidelně opracované bloky kvalitního pískovce, které se používaly na plášť pilířů, byly vytrhány a použity pravděpodobně na stavbu Karlova mostu. Jediný kámen, který měl ve viditelné části pravidelně obdélný tvar, délku 100 cm, plochý povrch a mohl by tedy patřit k plášti pilíře, pokračoval pod západní zeď sklepa. Podle petrografického posudku J. Zavřela se v pilíři vyskytlo 31 kusů středně až hrubě zrnitých velkých rezivých železitých pískovců lomového charakteru, 31 kusů lomových křemenců až jemnozrnných pískovců středně velkých, bělavých, světle šedých, světle okrových i fialově zbarvených, a 21 kusů bělavých až narezlých opukových kamenů. Všechny vyjmenované typy hornin mají ložiska přímo v Praze, železité pískovce pocházejí z Petřína, jemnozrnné křemence až pískovce mají výchozy na Smíchově, v Košířích, na Novém Městě i na Žižkově, opuka byla lámána na Strahově a Bílé Hoře. „*Petrograficky posuzovaná část mostního pilíře v oblasti Kampy zřejmě představovala přechodnou partii zdiva se snižujícím se podílem opuk a převažujícím zastoupením křemenců a železitých pískovců.*“ (Zavřel 2015). Tato přechodná partie mezi podvodní a nadvodní částí pilíře se nalézá ve výšce 184,915 až 185,075 m n. m. Protože po nález dlahy sklepa v sondě M 8 už nebyla odkrývána západní polovina pilíře nacházející se pod ní, je v současné době v podzemí domu 515/III obnažena asi třetina jádrového zdiva jednoho mostního pilíře v dochované délce 10,30 m bez rýsujiícího se zhlaví (obr. 13).
