Výzkum hřbitova u kostela sv. Jana Evangelisty v Blovicích

FRANTIŠEK KOSTROUCH – PAVEL KODERA

Research into the Graveyard of the Church of St. John the Evangelist, Blovice

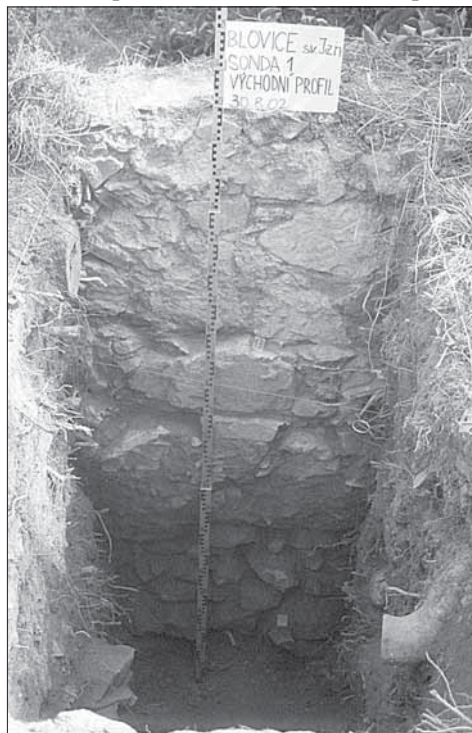
Obr. 7. Blovice. Sonda 1, vnitřní líc hřbitovní zdi.

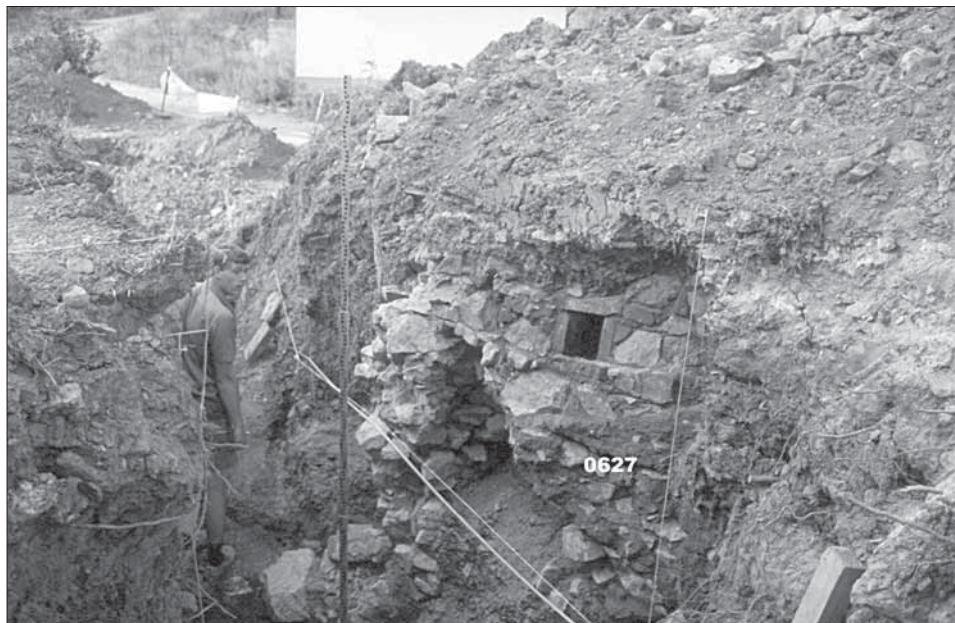
Obr. 13. Blovice. Sonda 6, severozápadní profil s pohledem na vnitřní líc hřbitovní zdi.

Pro spád kanalizace dosahoval úsek v místech, kde výkop opouštěl plochu hřbitova, největší hloubky. Sondou 6 došlo k šikmému průtnutí hřbitovní zdi, která se na obou protilehlých profilech jevila poněkud zkresleně. Výkop provedený lehkou mechanizací navíc porušil zdivo v místě styku dvou fází. Východní úsek představuje původní průběh kamenné hřbitovní zdi, zatímco západní pokračování náleží mladší zdi, vyzděné pouze z cihel. Po začištění dna výkopu bylo dokumentováno základové zdivo (SJ0629), provedené z lomového kamene s ojedinělým výskytem cihel, pojené na vápennou maltu. Na jihozápadním profilu na kamenné zdivo navazovala se zřetelnou horizontální spárou cihelná zeď (SJ0628), která byla pojená vápennou maltou, z vnější strany opatřena vápenocementovou omítkou. Protilehlý profil (obr. 12) zachytil hřbitovní zeď jednolitou, a to pouze z kamenného zdiva (SJ0627). Podle určení doc. RNDr. Michala Mergla, CSc., (Katedra biologie Fakulta pedagogická ZČU v Plzni) byla na stavbu zdi použita lokální droba proterozoického stáří. Na východním profilu se podařilo horní část zdi dokumentovat i v pohledu. Ve spodní partii zdi bylo patrné recentní sekundární narušení. V horní úrovni hřbitovní zdi se nacházel cihlami obezděný otvor (SJ0633), kterým byla odváděna povrchová voda z prostoru hřbitova (obr. 13). Spodní úroveň tohoto kanálku se nacházela ve výšce $\pm 385,85$ m n. m. Pozůstatky lidských pohřbů byly patrné pouze na jihozápadním profilu, kde mohutná zásypová vrstva (SJ0605) spočívala na podloží v nivelitě $\pm 385,07$ m n. m. V zásypu se nacházely dva sporné pohřby (P31 a P32), které se pravděpodobně nenacházely v anatomické poloze. Následná souvrství představují recentní úpravy povrchu hřbitova.
