VÝSLEDKY DOTERAJŠIEHO VÝSKUMU HRADU REVIŠTE

MARTIN BÓNA – PETER BARTA – RADOSLAV RAGAČ – DANIEL PIVKO

The Revište Castle: Current state of research

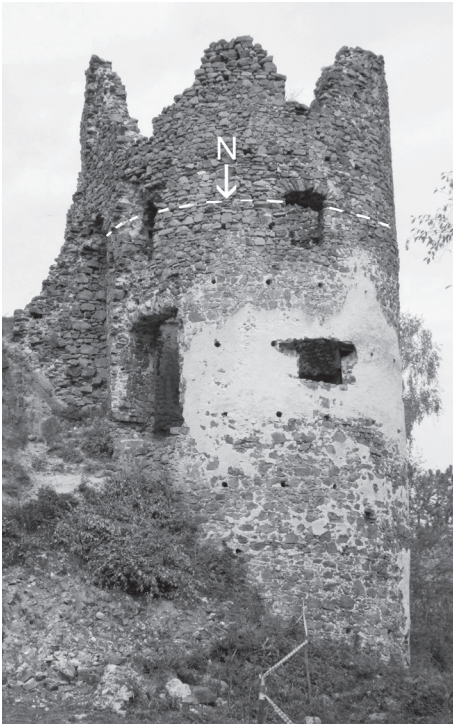
Obr. 9. Vstupná bašta do hradného jadra s vyznačením nadstavby. Foto M. Bóna, 2012.

Abb. 9. Eingangsbastei in die Kernburg mit eingezeichneter Aufstockung. Foto M. Bóna, 2012.

Súčasne alebo v krátkom časovom odstupe došlo tiež k prestavbe opevnenia prvého predhradia, v ktorého západnom úseku boli zamurované staršie strielne a hradba nadstavaná o obrannú ochodzu s murovanou predpršňou, obsahujúcou menšie strielne pre ručné palné zbrane. Podľa inventára z roku 1682 sa v priestore predhradia v tom čase nachádzali aj dve drevené stajne. Prestavbe sa nevyhla ani vstupná delová bašta horného hradu (obr. 3:12). Tú nadstavali o dnešné tretie podlažie a súčasne na druhom podlaží prestavali prieluky staršieho streleckého cimburia na strielne (obr. 9:N).

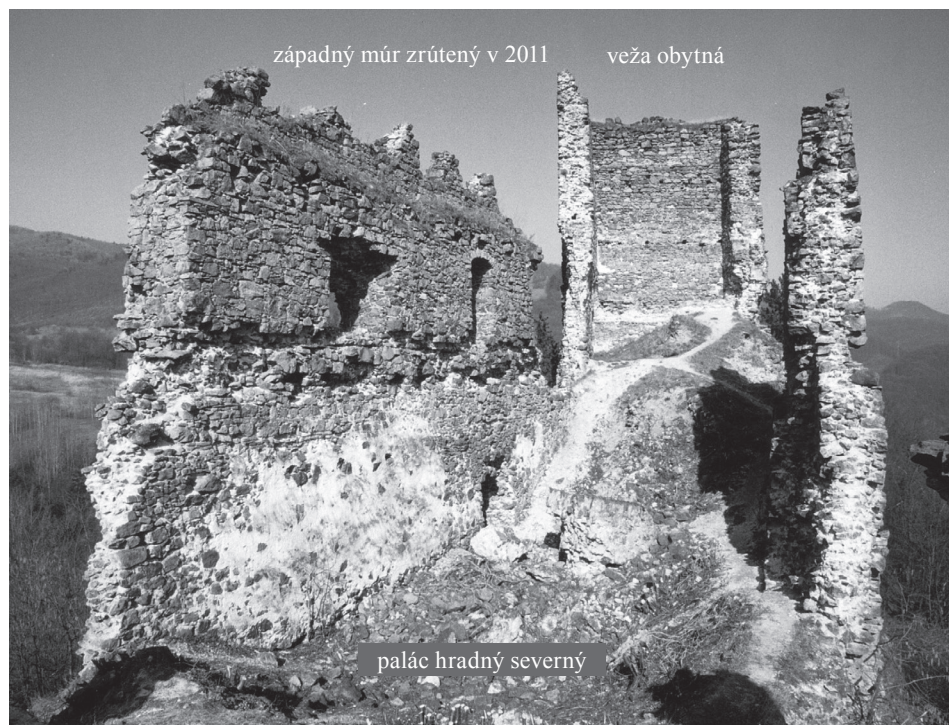
Obr. 10. Severný palác pred zrútením v roku 2011. Foto M. Bóna, 2002.
 Abb. 10. Nordpalast vor dem Einsturz im Jahr 2011. Foto M. Bóna, 2002.

Napriek pomerne dlhej funkčnosti hradného komplexu a jeho údržbe až do začiatku 18. storočia zrúcanina Revišťa patrí k tým hradným lokalitám, ktoré za posledné storočie zaznamenali najväčšie úbytky nadzemných murív. Už na konci 19. storočia sa zrútila veľká časť obvodového múru severného paláca s veľkým arkierom (porovnaj obr. 4 a 5) a v priebehu 70. rokov 20. storočia zanikla aj dvorová stena hranolovej veže. V roku 2003 sa pod tlakom sutín zosunul 13 m dlhý úsek opevnenia prvého predhradja a naposledy sa v roku 2011 zrútila celá zvyšná časť západnej fasády severného paláca (obr. 10).
