Malé Šance a Valy v Čiernom : príspevok k poznaniu pevnostného systému Jablunkovského priesmyku

Archaeologia historica. 2016, vol. 41, iss. 2, pp. 195-209

Malé šance and Valy Fortifications at Čierne. Contribution to the information about the fortification system of the Jablunkov Pass

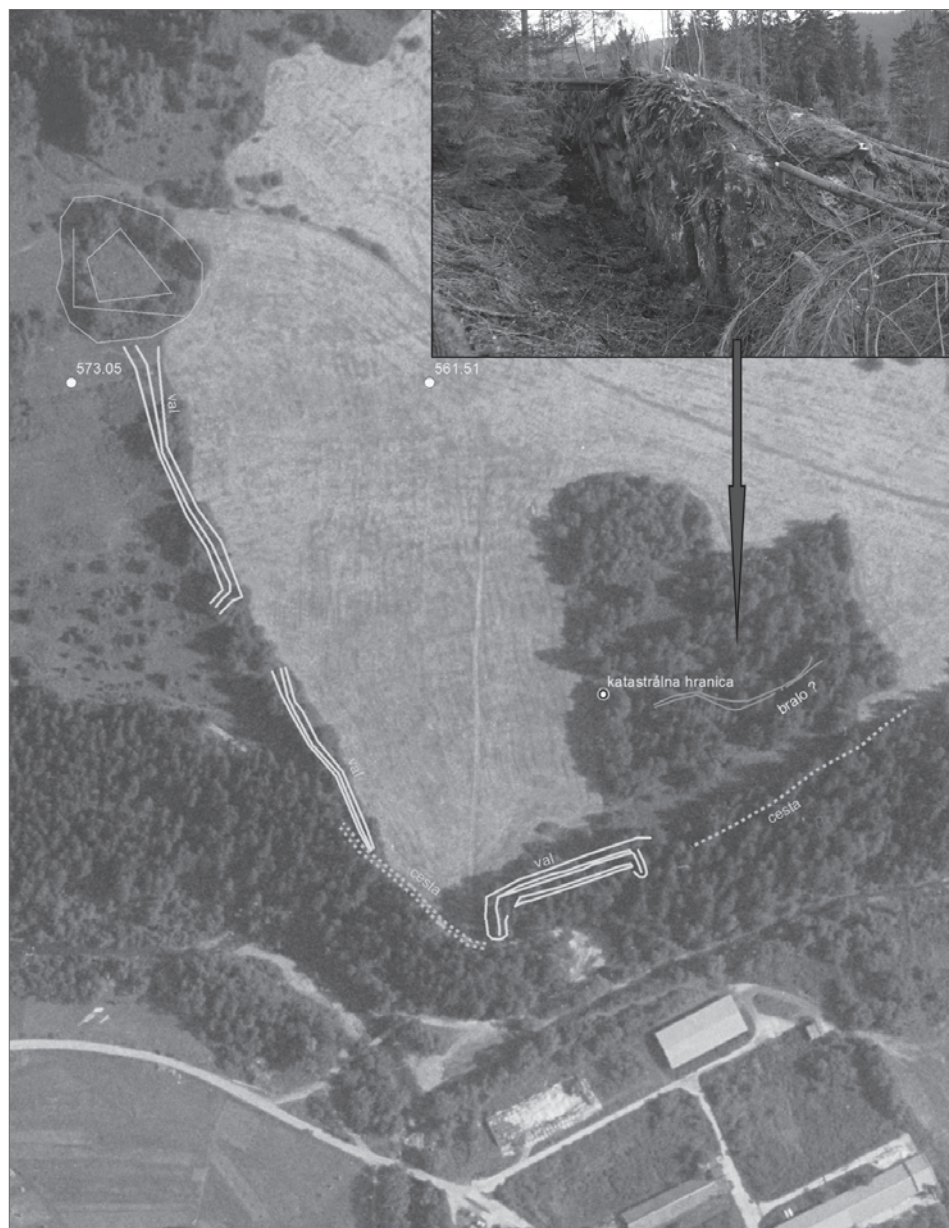
Obr. 8. Čierne – Malé šance. Zameranie novoobjavených prvkov pevnostného systému južne a juhovýchodne od pevnosti. Plán M. Bartík.

Abb. 8. Čierne – Kleine Schantzen. Vermessung der neuentdeckten Elemente des Befestigungssystems südlich und südöstlich von der Festung. Planskizze M. Bartík.

Vyhotovila sa podrobná geodeticko-topografická dokumentácia úsekov pevnostného systému, ktoré výstavba diaľnice nenávratne zničí. Geodetické zameranie nadzemných terénnych reliktov tvorilo podklad pre vyhotovenie vrstevnicového terénneho modelu časti valového opevnenia dotknutej stavbou. Podrobným prieskumom sa podarilo zdokumentovať ďalší priebeh opevnenia na strmom svahu v priestore južne a východne od Malých šancí. Terénna konfigurácia reliktov naznačuje existenciu ďalšej kosoštvorcovej reduty. Takýto priebeh je rovnako zreteľný na liste (*Collone XIII, Sectio II*) Prvého vojenského mapovania. Ďalej sa dokumentovalo umelo zasekané skalné bralo, obranný prvok cca 350 m juhovýchodne od hviezdicovej pevnosti (obr. 8).
