REVITALIZACE HRADNÍ ZŘÍCENINY ROKŠTEJN A PERSPEKTIVY JEJÍHO KULTURNÍHO VYUŽITÍ

ZDENĚK MĚŘÍNSKÝ – MIROSLAV PLAČEK

Abstrakt: Podány jsou historie a postup výzkumných prací za 33 sezón od roku 1981 do současnosti, cíle projektu a jeho výsledky, stručná informace o nálezích včetně ekofaktů, popis lokality a stavební vývoj fází IA a IB od první zmínky o lokalitě k roku 1289 do poloviny 14. století s přehledem šlechtických vlastníků, doba druhé poloviny 14. století, kdy hrad náležel moravské lucemburské sekundogenituře, přes dobu Valdštejnů v první třetině 15. století, pobožení a částečné opuštění lokality za husitských válek, částečná obnova v době poloviny 15. století a zázemí hradu. Zvláštní pozornost je potom věnována vypracování projektu „Konzervace a stabilizace konstrukcí hradu Rokštejn“, jehož realizace začala v roce 2003 a dnes spěje do závěrečné fáze. Popsána je koncepce revitalizace zříceniny vycházející ze současných trendů památkové péče, která je dilem Ing. J. Vinaře. Naznačeny jsou také perspektivy využití zříceniny ke kulturním a osvětovým účelům.

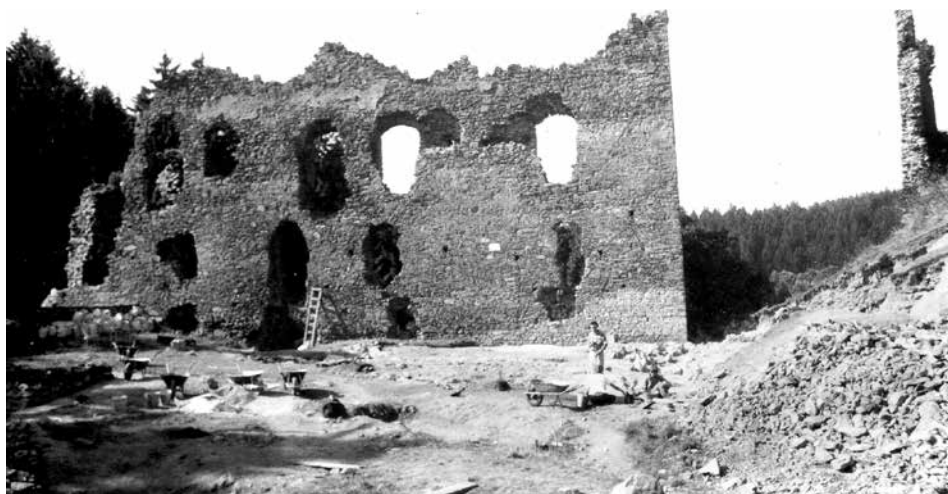
Obr. 5. Rokštejn, k. ú. Panská Lhota, město Brtnice. Východní nádvoří průčelí dolního paláce v roce 1983. Foto M. Plaček.
Abb. 5. Rokštejn, Katastergebiet Panská Lhota, Stadt Brtnice. Östliche Hoffassade des unteren Palas im Jahr 1983. Foto M. Plaček.
