## Úvaha k problematice jižní zdi apsidy kostela v Uherském Hradišti-Sadech

*Sborník prací Filozofické fakulty brněnské univerzity. M, Řada  
archeologická.* 2000, vol. 49, iss. M5, pp. [133]-162

## ÚVAHA K PROBLEMATICE JIŽNÍ ZDI APSIDY KOSTELA V UHERSKÉM HRADIŠTI — SADECH

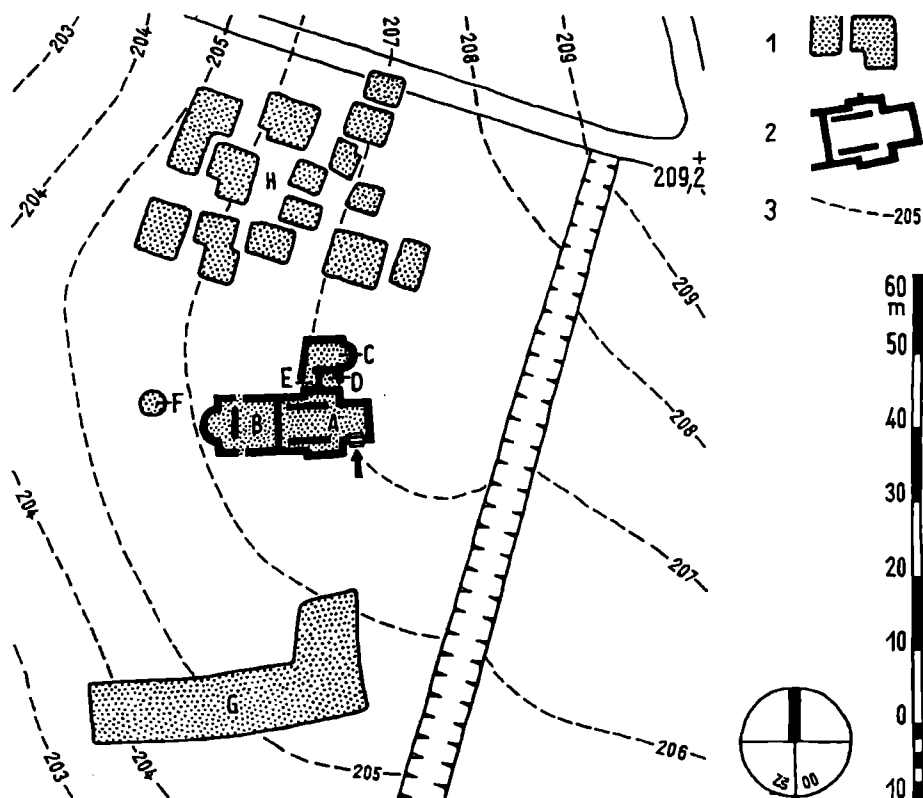
Obr. 1. Situace stavebních objektů areálu církevních staveb — Uherské Hradiště — sadská výšina, katastrální území Derfle, okres Uherské Hradiště.

1- zastavěné plochy, 2 - výplň základů budov stavební sutí, 3- vrstevnice po 1 m.

Šipkou a obdélníkem je vyznačeno místo údajného hrobu arcibiskupa Metoděje.

Tento obrázek na rozdíl od dosud publikovaných je doplněn popisem jednotlivých staveb (HRUBÝ 1975, obr. II – bez legendy, POULÍK 1985, 64, obr. 25 – vadná legenda, HAVLÍK 1994, 76 – nepřesná legenda, GALUŠKA 1996, 28, obr. 12 – bez legendy) a vrstevnicemi převzatými ze státní mapy odvozené z roku 1955 za účelem vytvoření představy o průběhu terénu; jiné výškové zobrazení není dnes možné, poněvadž areál v době archeologických prací nebyl výškově zaměřen; rozsah archeologicky prozkoumaného území nelze zakreslit, neboť v době výkopových prací nebyl asi zdokumentován a není nikde publikován.

V letech 1959 až 1962 došlo na sadské výšině k odkrytí rozsáhlého církevního a sídelního areálu. Velký, dispozičně složitý a tím i velmi zajímavý komplex kostelních budov sestává z kostela s náznakem křížové dispozice a s pravouhlym kněžištěm (kostel č. 1), ze západní přístavby (kostel č. 2) a z kaple na severní straně (kostel č. 3) s nákladnou hrobkou (hrob č. 12/59). Západně pak leží kruhová maltová plocha. Jižně se nachází velká halová stavba. Severně bylo zjištěno sídliště z 15 srubových domů s pravouhlym uličním systémem (snad ubytování kněží, žáků, řemeslníků, obsluhy atp.). Kolem pak bylo pohřebiště s nejméně 87 velkomoravskými hroby. Význam této lokality dokládají i četné nálezy šperků, zbraní, železných předmětů, keramiky, užitkových předmětů denní potřeby atp. V důsledku toho předpokládal V. Hrubý, že se jedná o součást jednoho z center z doby Velké Moravy na území dnešního Starého Města a jádra Uherského Hradiště. Lokalita sama měla značný mocenský, kulturní a církevní význam (obr. 1).

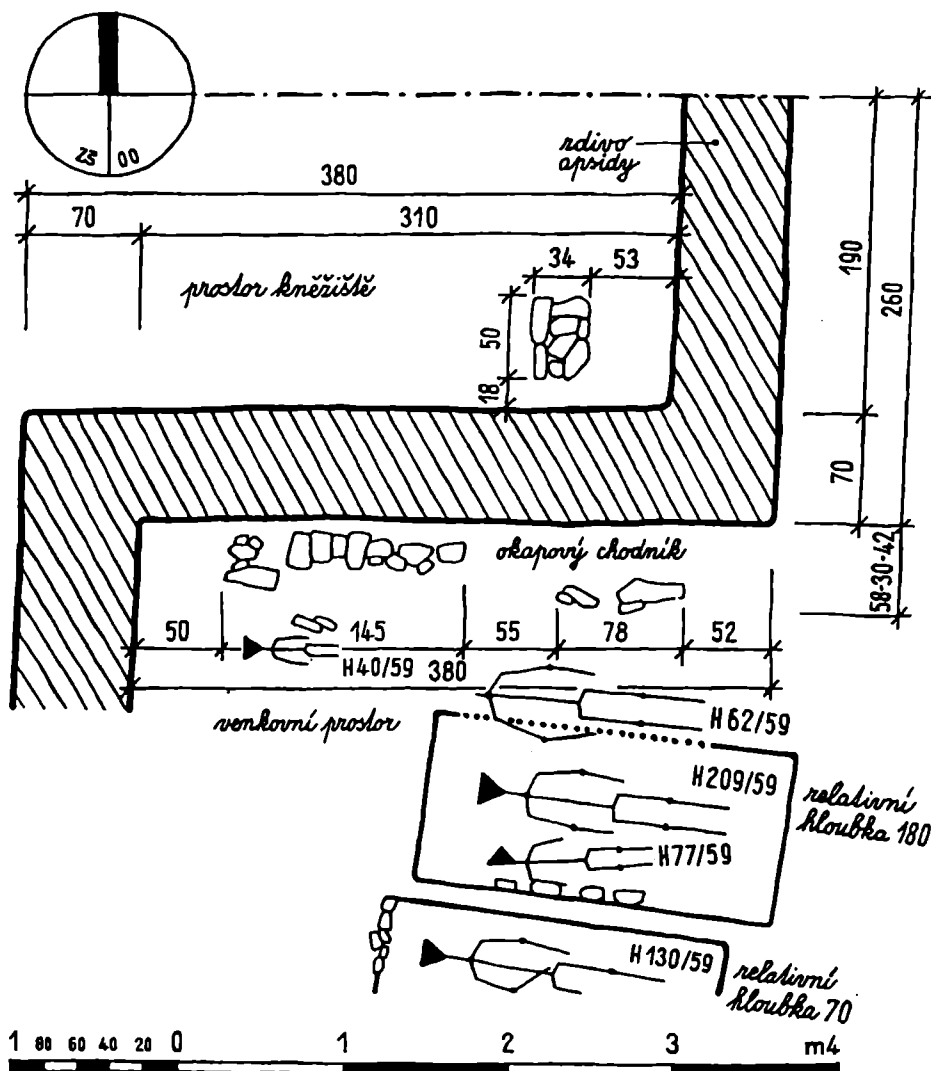
Obr. 2. Uherské Hradiště — Sady, situace jižní zdi apsidy kostela. Překreslení půdorysu dle V. Hrubého z roku 1963, tj. před nálezem předpokládaného hrobu H 1/64 (GALUŠKA 1996, 20, obr. 7). Doplněno kótami. Zachycuje stav výzkumu v roce 1959.

V. Hrubý začal kopat na této lokalitě na jaře 1959 (VESELÝ rok neuveden, 7) a prozkoumal prostor apsidy a celé její okolí včetně jižní plochy od ní jak o tom svědčí čísla velkomoravských hrobů 203/59 a 209/59. Do roku 1963 byla skreslena nálezová situace staveb kostelního komplexu a okolních staveb v měřítku 1:40 bez výškového zaměření. Průběh jižní zdi apsidy je dle grafického vyjádření šrafováním hodnocen jako základová rýha vyplněná stavební sutí. Kameny u jižní zdi apsidy na venkovní ploše jsou bez popisu (GALUŠKA 1996, 20, obr. 7). Tento pás kamenů byl tehdy vysvětlován jako "dlažba pod okapem" (HRUBÝ 1970, 90). V této době nebylo ověřeno, že je zde dvou- až třívrstvé zdivo položené na maltu (HRUBÝ 1970, 90, 92; obr. 2).

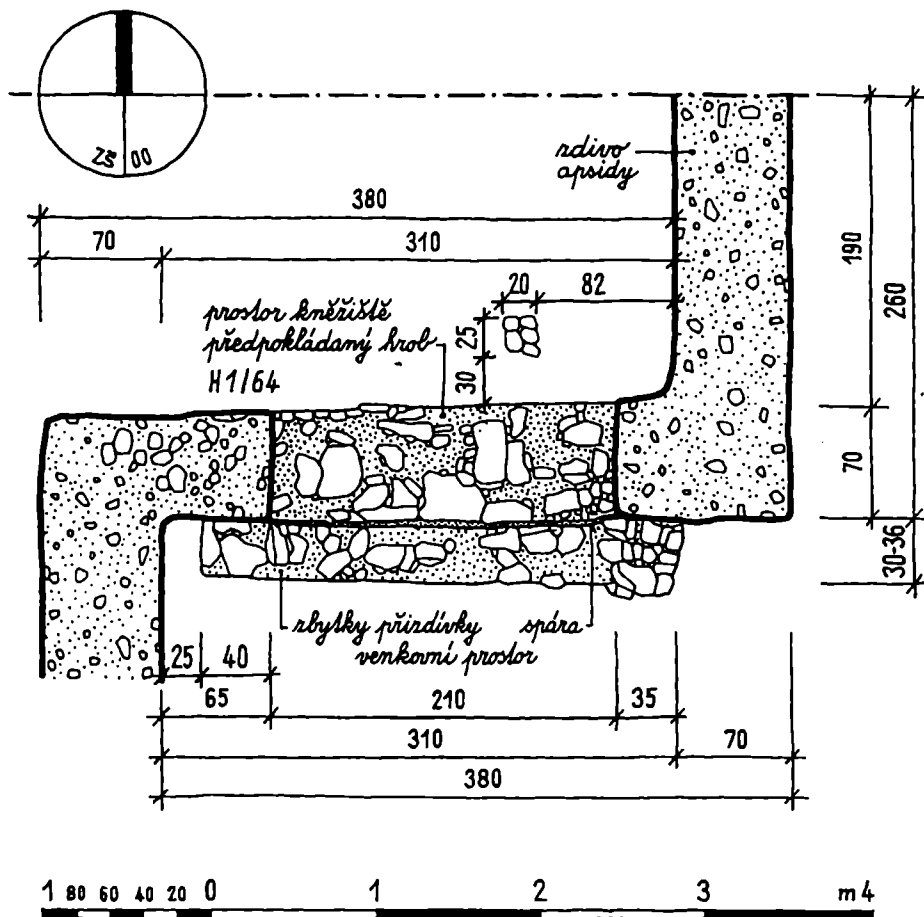
Obr. 3. Uherské Hradiště — Sady, situace předpokládaného hrobu v jižní zdi apsidy kostela. Překreslení obrázku publikovaného v časopise Slovenská archeológia XVIII-1, 1970 v článku "Hrob svatého Metoděje v Uherském Hradišti – Sadech?", str. 91. Doplněno částí apsidy a kótami. Zachycuje stav výzkumu v roce 1964.

se stopami požáru". V důsledku toho uvádí, že zde byly ve zdivu "upraveny dutiny, které lze vysvětlit jen jako hroby ve zdi". J. Poulík a Fr. Kalousek protokol podepsali. Později J. Poulík vyslovil nesouhlas s těmito závěry (GALUŠKA 1996, 121). Je nutné se pozastavit nad tím, že text zápisu nebyl doložen současně nebo i později v tak důležitém místě příčným řezem terénu a zdiva s výškovým zaměřením a popisem hmot. Existují pouze půdorys bez výškových kót a fotografie (HRUBÝ 1965, 19; HRUBÝ 1970, 90, 93). Výklad fotografií je problematický a neumožňuje přesnou interpretaci (obr. 3).

Je zde publikována fotografie s očíslovanou legendou (s. 93) a zakreslen půdorys hrobů č. 1/64 a 2/64 (s. 91). Je otázkou, zda půdorys byl předložen již komisi v roce 1964, nebo zda byl zpracován pro potřebu tohoto článku. Není publikován řez terénem a zdivem a obrázky mají spíše informativní interpretační hodnotu (STAŇA 1996, 12). Slabinou takto podané zprávy je, že neuvádí materiálové poměry ani na severní (viz 4 — výzkumná přístupová sonda) ani na jižní straně zdi v tomto místě (obr. 3).

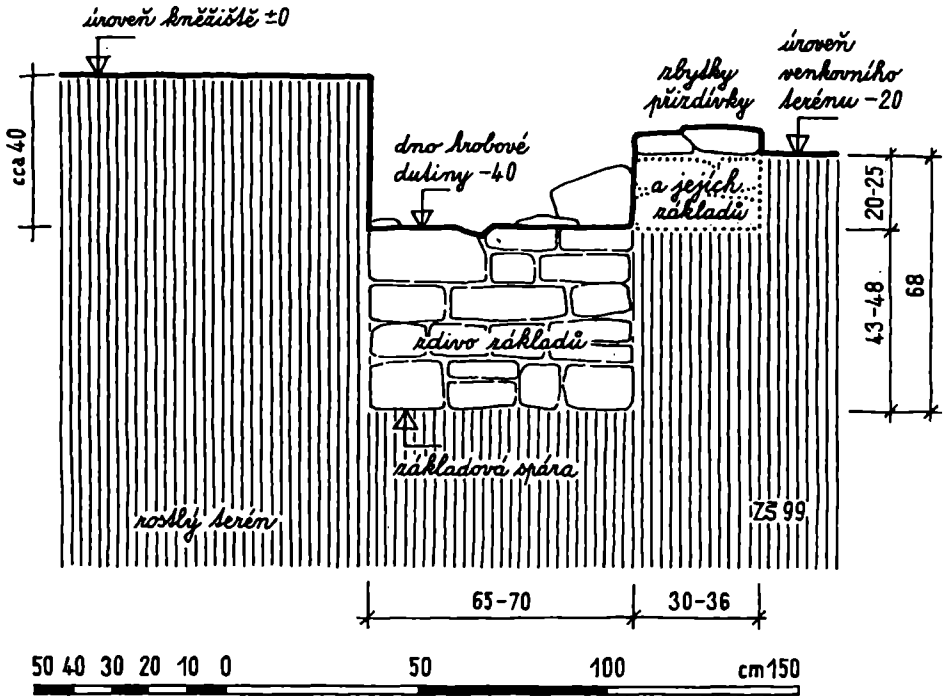
Obr. 4. Uherské Hradiště — Sady, schematický řez jižní apsidy kostela s přilehlým terénem v místě předpokládaného hrobu. Vytvořeno na základě fotografie publikované v časopise Slovenská archeológia XVIII-1, 1970 v článku "Hrob svätého Metoděje v Uherském Hradišti - Sadech?", str. 93.

Dnes existují jediné dva podklady pro tuto úvahu o vybourání hrobové dutiny ve zdi stávající stavby: půdorys (HRUBÝ 1970, 91; GALUŠKA 1996, 119, obr. 74) a fotografie s legendou (HRUBÝ 1970, 93, obr. 4; GALUŠKA 1996, obr. 21). Půdorys však neobsahuje žádné kóty. V takové situaci nezbylo nic jiného než odvodit výškové kóty z fotografie. Dotazem u několika archeologů jsem došel k následujícím hodnotám: uvážíme-li, že úroveň kněžiště je  $\pm 0$ , pak dno hrobové dutiny má kótu asi -40 cm a venkovní terén asi -20 cm. Na základě toho lze pak nakreslit schematický řez, provést hypotetickou rekonstrukci a po-

psat postup prací vedoucích k vybudování údajné hrobové dutiny, k jejímu zaplnění a uzavření (obr. 4).

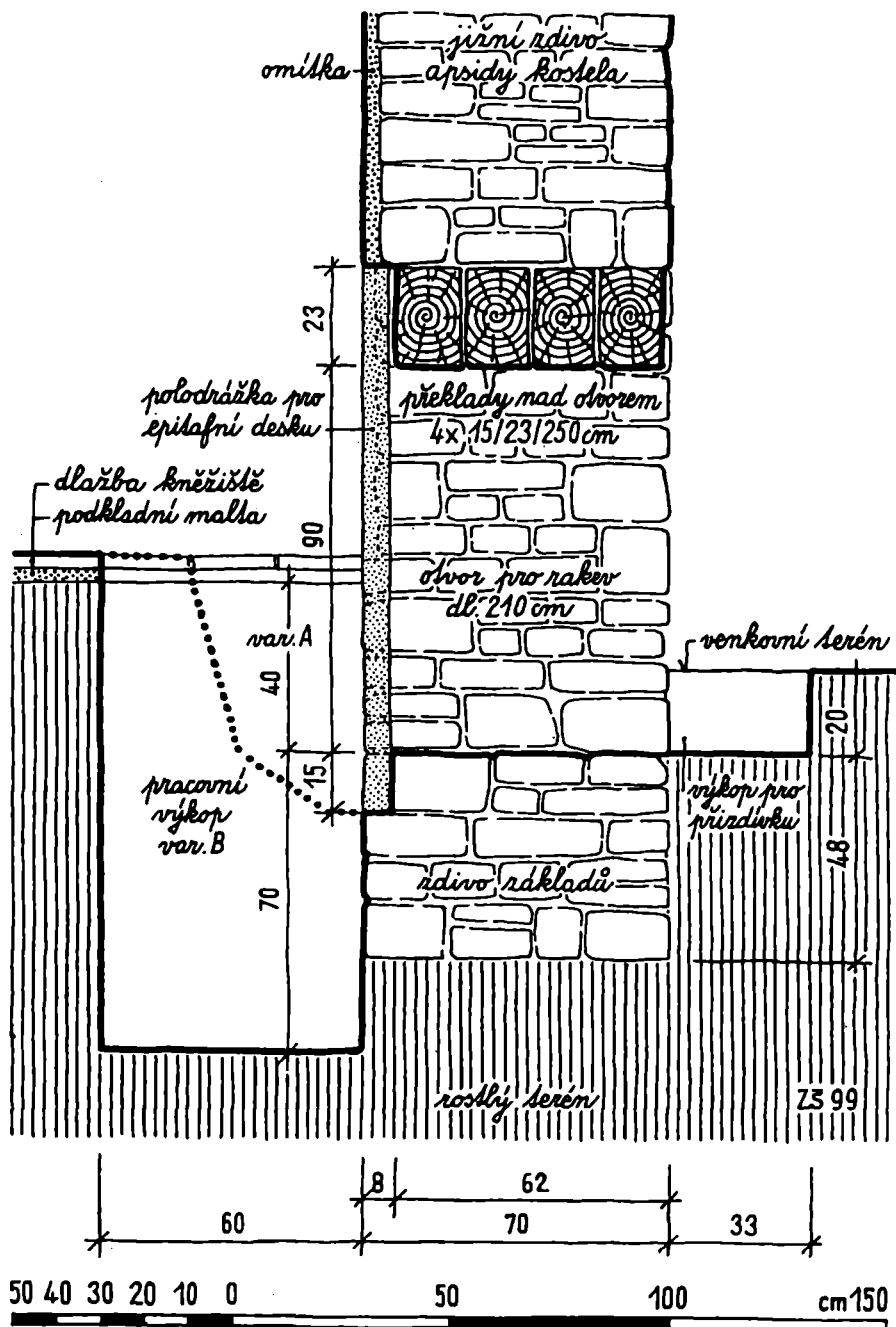
Obr. 5. Uherské Hradiště — Sady, hypotetická rekonstrukce hrobu v jižní zdi apsidy kostela a to podle údajů z archeologického výzkumu z roku 1964 a jejich interpretace v roce 1970 uveřejněná v časopise "Slovenská archeológia". Pracovní fáze po provedení otvoru před postavením přízdívky, zasunutím rakve, upevněním epitafní desky, zasypaním výkopu a obnovením dlažby.

Nejprve by došlo k odstranění podlahy podél plánované dutiny (obr. 5). Další prací by bylo přepažení uvažovaného otvoru v délce 210 cm. Předně muselo dojít ke statickému zajištění nadloží (zdiva, příslušné části stropu, krovu a střechy, celkem asi 16 tun stavebního materiálu) proti svislému tlaku, aby nedošlo k jeho zřícení, ohrožení přítomných pracovníků a v konečné fázi k rozdrčení rakve s nebožtíkem. Na výkresech je uvažováno použití dřevěných trámů. Ve zdivu provedeném z ložných kamenů by byla vysekána kapsa pro dvojici trámů nejprve z vnitřku o 15 cm delší na každém konci oproti délce otvoru za účelem uložení trámů (tzn.  $2 \times 15 + 8 \text{ cm} \times 25 \text{ cm} \times 240 \text{ cm}$ ). Potom by následovalo zasunutí dvojice trámů do této kapsy. Stejným způsobem by bylo postupováno z venkovní strany. Dle údajů statika při nadimenzování trámů  $4 \times 15/23 \text{ cm}$  dochází zde k napětí v ohybu  $86 \text{ kg/cm}^2$ , což vyhovuje, neboť je to pod dovolenou mezní hranicí pro namáhání dřeva.

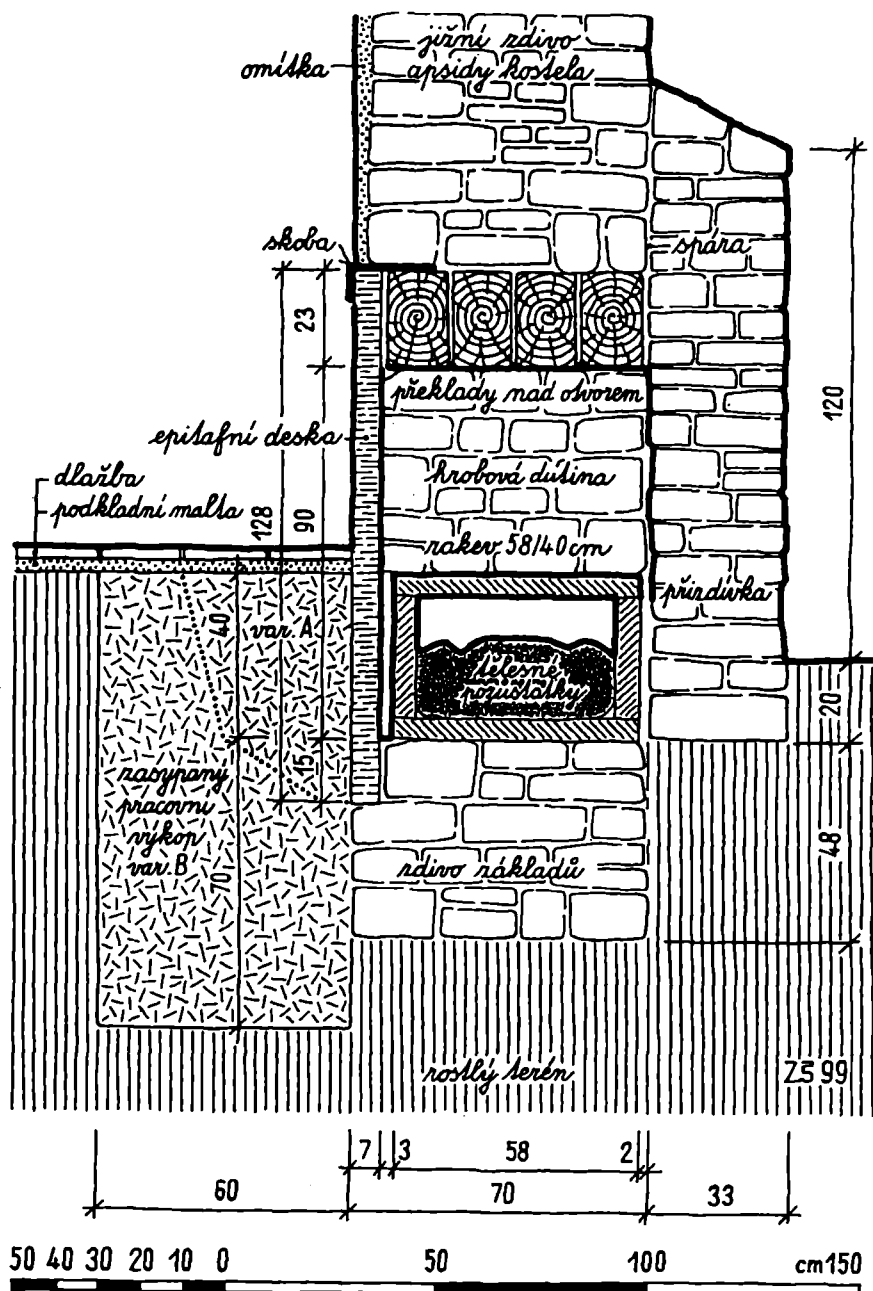
Obr. 6. Uherské Hradiště — Sady, hypotetická rekonstrukce hrobu v jižní zdi apsidy kostela a to podle údajů z archeologického výzkumu z roku 1964 a jejich interpretace v roce 1970 uveřejněná v časopise "Slovenská archeológia". Konečná situace po provedení přízdívky, zaplnění otvoru rakví a jeho uzavření.

Současně na jižní straně zdi byla provedena přízdívka 30–36 cm široká a 290 cm dlouhá (HRUBÝ 1970, 90), tady s půdorysným přesahováním 40 cm na každou stranu. Její minimální nadzemní výšku by šlo odhadnout na 120 cm. Kde byla základová spára této přízdívky, výzkum kresebně nedoložil. Tato zeď na jižní straně v případě příznivého počasí poměrně rychle vysychala a nabyla dostatečné pevnosti. Tím byl uzavřen interiér kněžiště vůči venkovnímu prostoru (obr. 6).

Konečnou pracovní fází při této úvaze je provedení zásypu zbytku pracovního výkopu, který sloužil k vylámaní zdiva a položení dlažby v kněžišti podél zdi v místech, kde byla na začátku prací odstraněna. Zásyp pracovního výkopu by měl být zjištěn při pracích v terénu již v roce 1964. Z fotografie není patrný, v tomto místě je v popisu obrázku uvedeno: "4 — výzkumná přístupová sonda" (HRUBÝ 1970, 93, obr. 4). Příčný řez terénem zde tedy nebyl proveden, ale o změně struktury nebo barvy zásypové zeminy není nikde zmínka, ani v zápisu komise. A to by oko zkušeného archeologa mělo poznat (obr. 6).

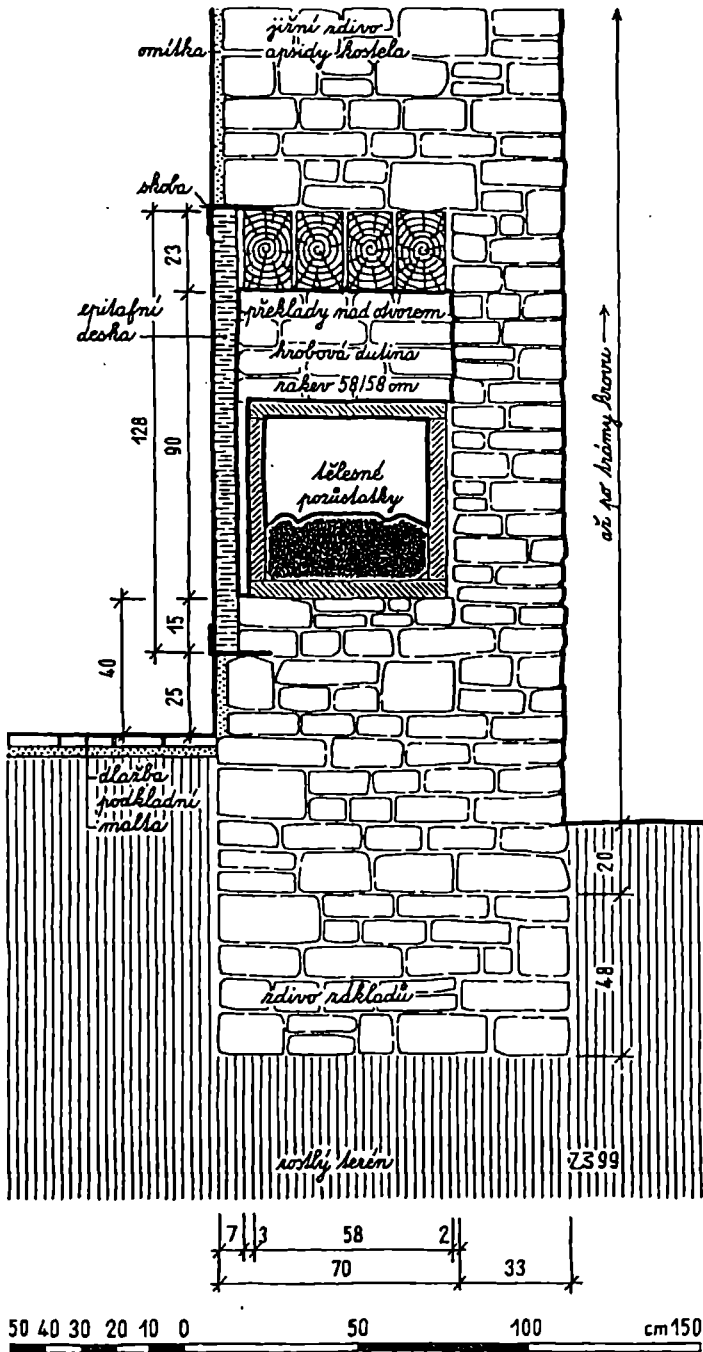
Obr. 7. Uherské Hradiště — Sady, hypotetický návrh řešení umístění hrobu v jižní zdi apsidy kostela nad úrovní kněžiště z těchto hledisek: důstojné uložení rakve, architektonicky vhodné umístění epitafní desky, pracovní snadnější provádění, lepší funkční a hygienické podmínky.

V předchozí kapitole byla popsána hypotetická rekonstrukce hrobu v jižní zdi apsidy kostela podle údajů z archeologického výzkumu v roce 1964 a jejich interpretace v roce 1970 V. Hrubým a to s úrovní dna -40 cm pod úrovní kněžiště. Po odborných diskusích jsem došel k úvaze, která se zabývá vybudováním takového hrobního prostoru s úrovní dna minimálně +40 cm nad úrovní kněžiště, hlavně pak v dostatečné výšce nad úrovní venkovního terénu. Tím by se taková realizace vyhnula mnoha úskalím. K vytvoření takového hrobového prostoru mohlo dojít současně s realizací stavby nebo dodatečně, tedy až v provedené budově (obr. 7).

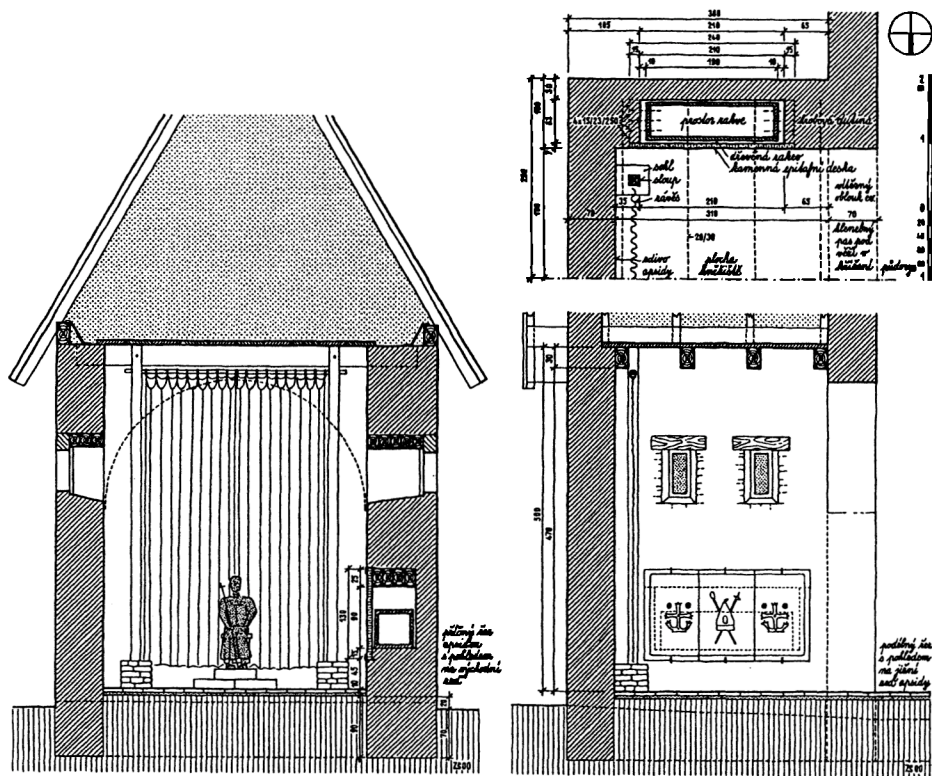
Obr. 8. Uherské Hradiště — Sady, hypotetický návrh řešení umístění hrobu v jižní zdi apsidy kostela nad úrovní kněžiště; úroveň dna hrobového prostoru je zde uvažována 60 cm nad úrovní kněžiště a to z provozních důvodů snadného zasunutí rakve a z architektonických důvodů vhodného výtvarného působení epitafní desky v interiéru.

Když provedeme zhodnocení tohoto stavebního postupu, tak dojdeme k následujícím závěrům: Hrobový prostor může být pečlivě proveden, řemeslně bez problémů. Předem prováděný otvor a přízdívka mohou náležitě vyschnout, zatékání venkovní vody je vyloučeno, vztlínání zemní vlhkosti ve zdivu se minimalizuje. Taková dutina je připravena kdykoliv k okamžitému použití a tím nemůže dojít ke kolizi s církevními obřady v kněžišti. Pohřební obřad by měl všechny náležitosti důstojného provedení, přemísťování rakve ve vodorovném nebo svislém směru je obvyklou, tradiční, bezproblémovou záležitostí. Náhrobní kámen, umístěný nad podlahou kněžiště doplňuje vhodnou výtvarnou úpravou na lícní ploše honosnost interiéru, poskytuje možnost určité reprezentace a tím psychologicky působí na návštěvníky. Upoutává pozornost, zdůrazňuje význam zemřelého a zvyšuje úctu všech lidí přicházejících k tomuto místu (obr. 8).

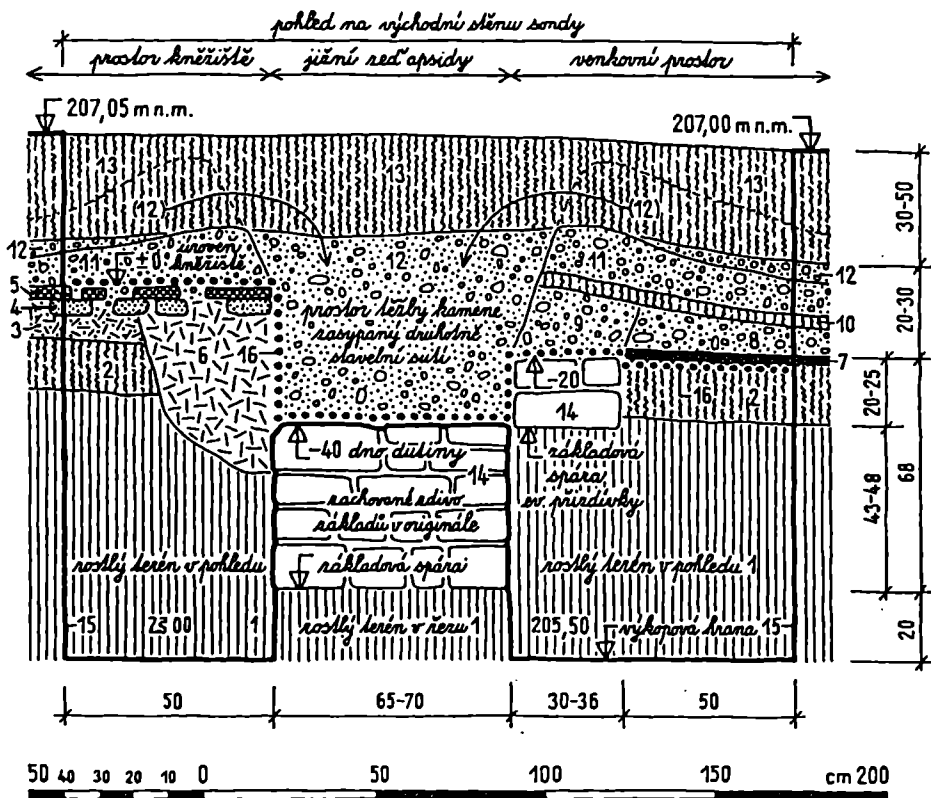
Obr. 9. Uherské Hradiště — Sady, dodatečně sestrojený řez jižní zdi apsidy kostela na základě údajů V. Hrubého (1970, 87-96) a doplněný o hypotetickou představu úložných vrstev v jejím okolí. Zobrazuje sondu kolmou na zeď apsidy, respektuje základové zdivo zachované v originále pod údajným hrobovým otvorem a tzv. přízdívkou. Podobně provedený řez měl být zakreslen přímo v terénu dle skutečného stavu v roce 1964 a přiložen k zápisu z komise nebo později uveřejněn v roce 1970.

- 1- rostlý terén,
- 2- humusová vrstva před stavbou kostela,
- 3- vyrovnávací násyp pod podlahou kněžiště,
- 4- zbytky podkladní malty,
- 5- zbytky dlaždic,
- 6- zásyp pracovního výkopu vzniklého při provádění předpokládané hrobové dutiny ve zdi (v roce 885),
- 7- požárová vrstva (asi po roce 907),
- 8- vrstva stavební suť po vypálení a částečném poboření kostela (na poč. 10. stol.),
- 9- vrstva stavební suť po rekonstrukci kostela na hřbitovní kapli (v letech 920-930),
- 10- drnová vrstva vniklá za 300 let (950-1250),
- 11- stavební suť vzniklá při bourání horní části zdi,

Technický řez by uváděl výškové kóty terénu před započatým výzkumem, různé úrovně terénu zjištěné archeologickým výzkumem (podlaha kněžiště, dno hrobu, úroveň základové spáry) a to v nadmořské výšce a průběh různých materiálových vrstev s grafickým vyznačením těchto hmot. Jde o drnové vrstvy na louce (HRUBÝ 1965a, 205) nebo o vrstvu ornice. V nižší úrovni došlo k vytvoření velkého množství sutí na obou stranách zdi při záměrném rozebírání nadzemního zdiva a při vybírání kamene ze základového zdiva ve 13. století. Tato suť vytvořila potom druhotný zásyp v prostoru základové rýhy a nad ní (tj. negativ základů). Pod touto vrstvou by se měla nacházet ve venkovním prostoru suť z doby vypálení kostela a jeho částečného poboření, tj. po roce 906, včetně požárové vrstvy. Tyto dvě vrstvy bychom asi v prostoru kněžiště nenalezli, neboť lze předpokládat, že na začátku 10. století došlo k rekonstrukci poškozené stavby a k úklidu v prostoru kněžiště. Toto vysvětlení by podpořilo okolnost, že došlo k využívání kostela č.1 jako hřbitovní kaple. Nejnižšími vrstvami řezu by

byla místy se vyskytující dlažba se zbytky podkladní malty (HRUBÝ 1965, 204) a rostlý terén.
