Historické obrazárny v Českých zemích - ztráty a desideráta

In: *Orbis artium : k jubileu Lubomíra Slavíčka*. Kroupa, Jiří (editor); Šeferisová Loudová, Michaela (editor); Konečný, Lubomír (editor). Vyd. 1. Brno: Masarykova univerzita, 2009, pp. 699-[706]

HISTORICKÉ OBRAZÁRNY V ČESKÝCH ZEMÍCH

– ZTRÁTY A DESIDERÁTA

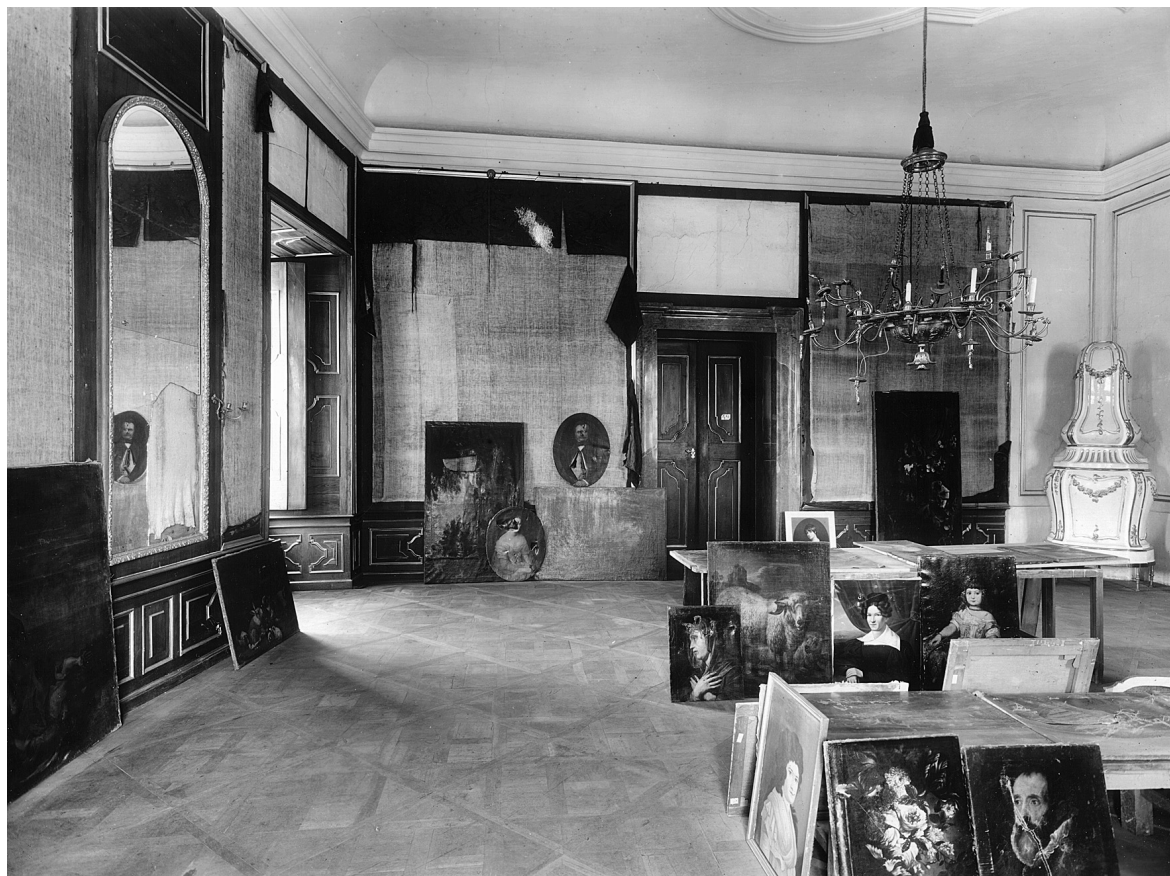
Obr. 2: Valtice, zámek, pohled do bývalé obrazárny, stav v roce 1949.

Z fotografie z roku 1949 vyplývá, že jak nad dveřmi, tak i nad okenními výklenky byly rámové konstrukce pro upevnění obrazů, tedy supraport a suprafenster; jedna suprafenestra stojí opřená pod zrcadlem a druhá vedle kamen. Tu lze s jistotou identifikovat s tou, kterou vystavil Antonín Jirka v roce 1996; v katalogu uvádí, že existuje ještě její protějšek.¹⁰ Proč nejsou v kabinetní obrazárně umístěny aspoň tyto dvě, když už je nemáme k dispozici nad všechna čtyři okna, je ovšem těžko pochopitelné. I když samozřejmě nemáme úplnou jistotu, zda v roce 1949 nestály v prostoru obrazárny náhodou (rigorózně posuzováno, mohly předtím třeba viset v nějakém jiném valtickém interiéru). Je jasné, že prostor je bez Tammových suprafenster výrazně ochuzen.

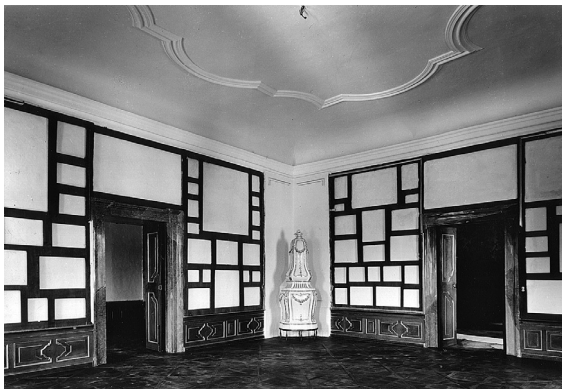
Obr. 3: Valtice, zámek, pohled do bývalé obrazárny, stav po částečné rekonstrukci v roce 1959.

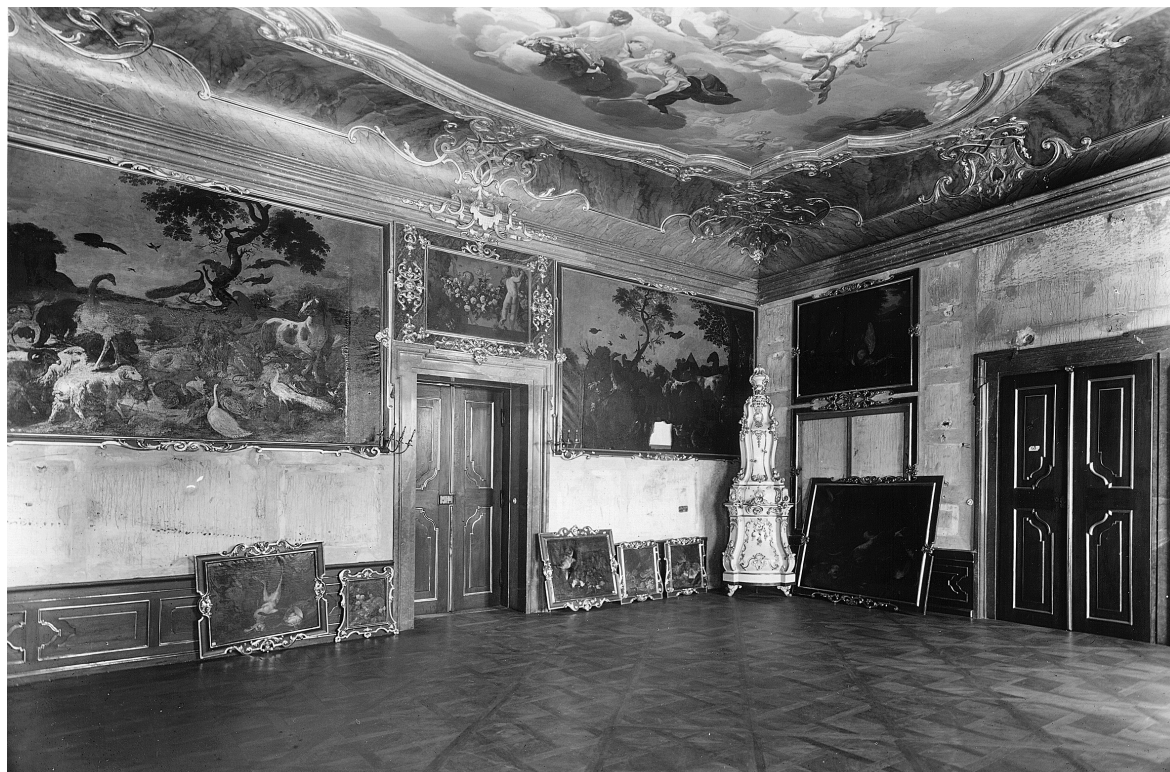
Obr. 4: Valtice, zámek, pohled do obrazárny s loveckými motivy, stav v roce 1959.

Není smyslem těchto řádek pouštět se do spekulací, kdy obrazárna vznikla, protože podobné kompozice se vyskytují v evropských interiérech poměrně velmi dlouhou dobu. Právě tak by bylo unáhlené jen na základě poměrně přesného přehledu velikostí obrazů spekulovat např. o tématech či žánrech. S poměrnou jistotou lze přitom vyloučit, že by šlo o grafickou sbírku – na to jsou středové kusy příliš velké. Lze ovšem spekulovat přinejmenším v rámci jednoho objektu – z jiné fotografie pořízené také v roce 1949 je vidět stav lovecké obrazárny v západním křídle. Tam se obrazy vše-

ly přímo na zeď a jejich aranžmá s vertikálními pásy, tvořenými stejně velkými obrazy, má zcela jiný charakter než kabinetní obrazárna.

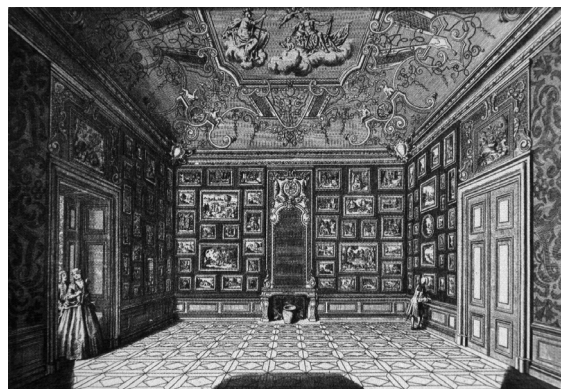
Obr. 6: Vídeň, Horní Belveder, pohled do kabinetní obrazárny.

z půdorysu a pohledů Salomona Kleinera z let 1731–1740, vydaných pod titulem *Wunderwürdiges Kriegs- und Siegs-Lager deß unvergleichlichen Helden unserer Zeiten*, dvě obrazárny – jednak „Bilder Sahl – Gallerie“ a jednak „Bilder Zimmer – Cabinet“. ⁷ Vedlejší prostor vedle tohoto kabinetu s panelovým rozvěšením obrazů je označen jako „Chambre de Lit – Schlaff Zimmer“ a další jako „Gardero-bbe“ (a další na opačnou stranu jako „Bibliothèque – Bibliothec“). Nechci zde vytvářet nějaké umělé paralely mezi apartmá s malou obrazárnou Evžena Savojského (díky Kleinеровým vedutám nezpochybnitelně datované *ante quem*) a kabinetní galerií Lichtenštejnů – jde mi ale o to, aby studium obrazáren neopomínalo ani posuzování, kam byly tyto pro-

- 7 Na půdorysu je obrazárna označena pouze francouzsky – Cabinet, zatímco pod pohledem do místnosti jsou obě jazykové mutace; zajímavý je i tajný vchod vlevo od krbu, vedoucí na šnekové schodiště, tedy podle francouzské teorie „escalier derobé“. Bohužel právě tento detail naznačuje, že aranžmá obrazů, jak je zachycuje grafika, není zcela nezpochybnitelné – rozvěšení obrazů v místě, kde musely být dveře, tomu vůbec nenasvědčuje, takže může jít o Kleinerovu fikci. Srov. Bruno Grimschitz, *Johann Lucas von Hildebrandt*, Wien 1959, s. 95, půdorys s popiskami funkcí prostor. – Reprint: *Wienerisches Welttheater: Das barocke Wien in Stichen von Salomon*
