### **Konstrukční prvky hradby**

In: Dresler, Petr. *Opevnění Pohanska u Břeclavi*. Měřínský, Zdeněk (editor); Klápště, Jan (editor). 1. vyd. Brno: Masarykova univerzita, 2011, pp. 94-122

## KONSTRUKČNÍ PRVKY HRADBY

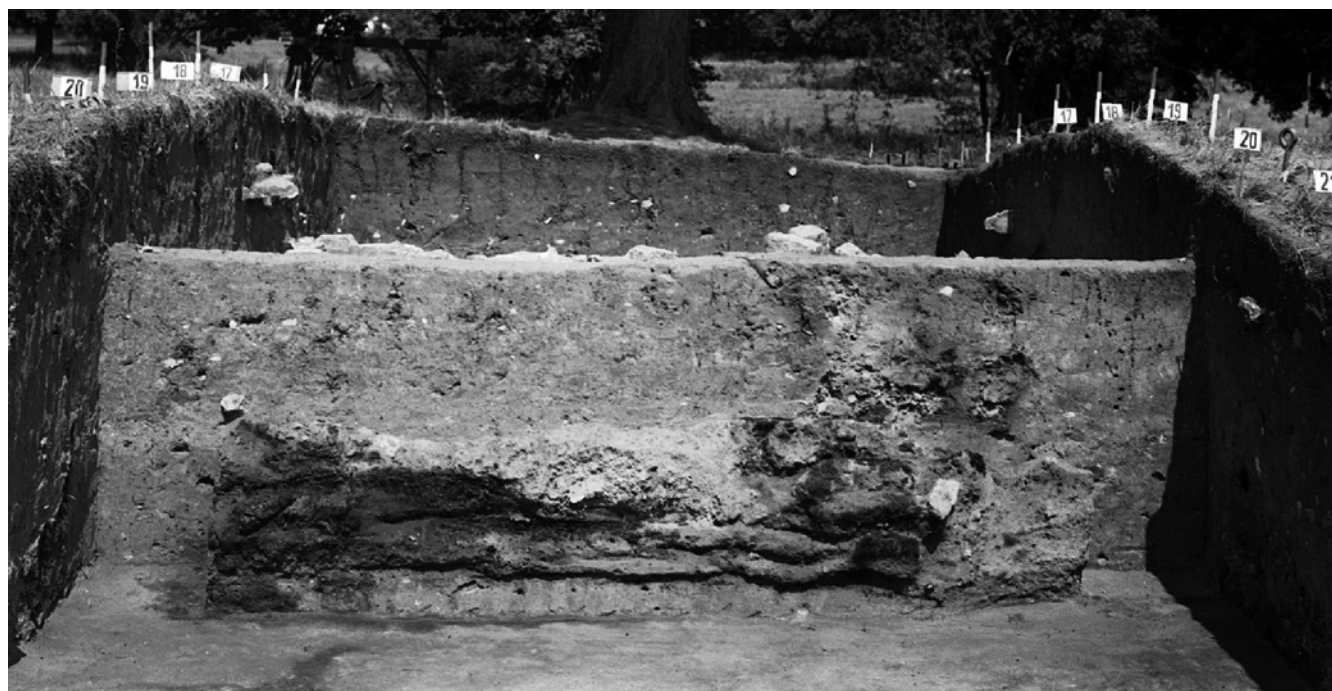
Obr. 101 – R15. Zuhelnatělé zbytky tylní dřevěné stěny in situ.

Obr. 102 – R15. Kresebná dokumentace týlní dřevěné stěny.

Podobně jako výše uvedené konstrukční prvky týlní dřevěné stěny, dochovala se i výdřeva pouze v zuhelnatělých zbytcích (Obr. 101 – Obr. 102). V ojedinělých případech i v původním uložení (R03, R15 a R19)!

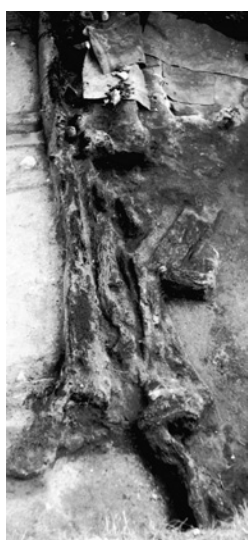
Obr. 103 – R03

Dochované zuhelnatělé zbytky týlní stěny byly tlakem jádra hradby vyhnuty ven. Stupeň dochování neumožňuje stanovit přesný tvar a všechny rozměry. Podle terénní dokumentace z výzkumů R12, R14 a R15 se většinou jednalo o fošny, což napovídá o opracovaném, spíše štípaném než řezaném dřevu (Obr. 103 – Obr. 106).

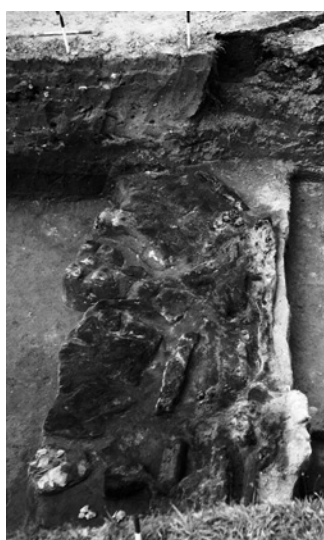
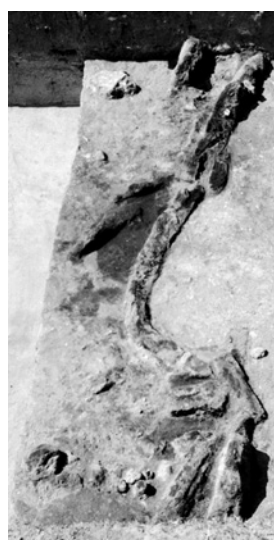
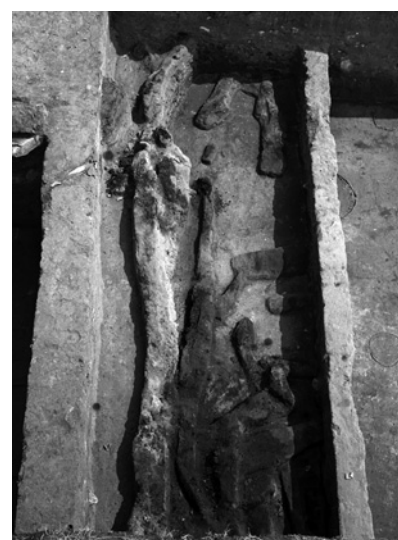
Obr. 104 – R12

Obr. 105 – R14

Obr. 106 – R15

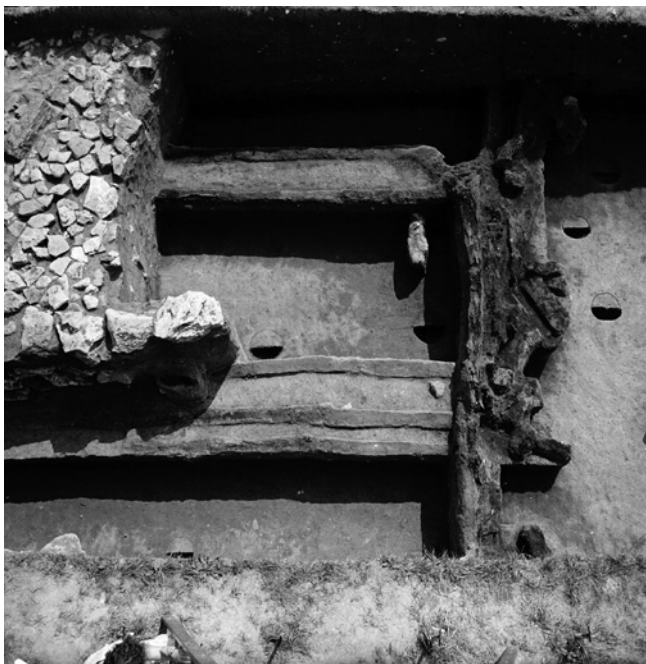
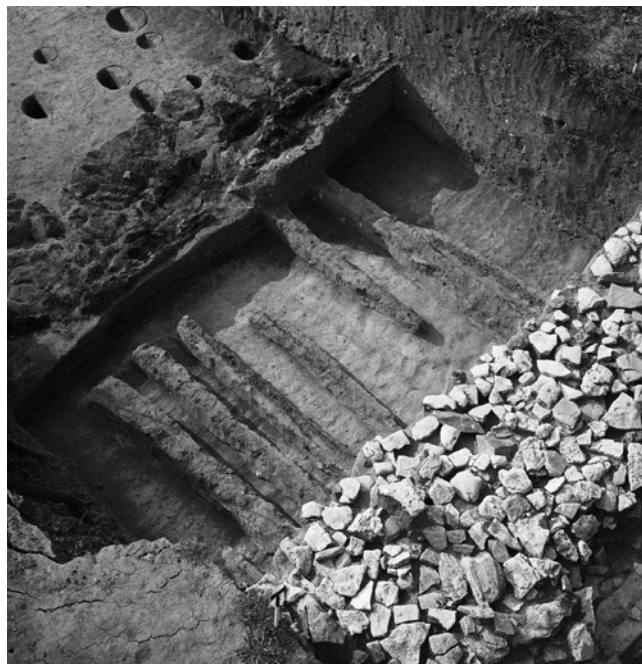
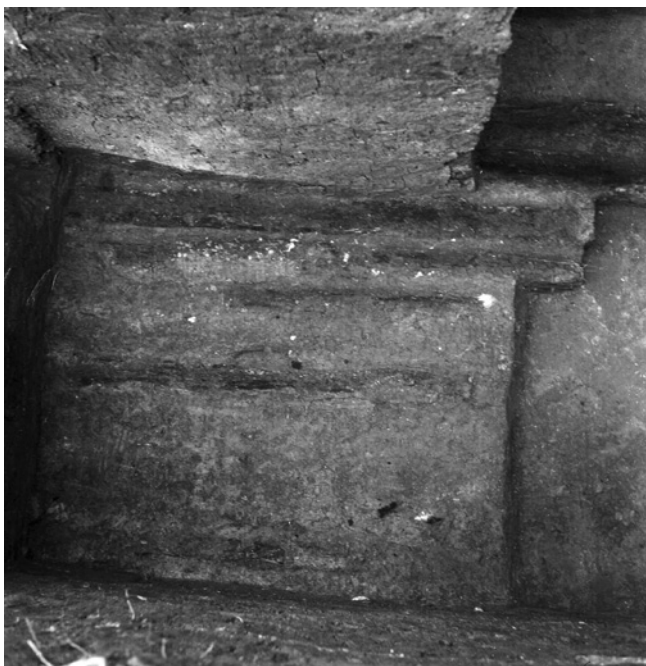
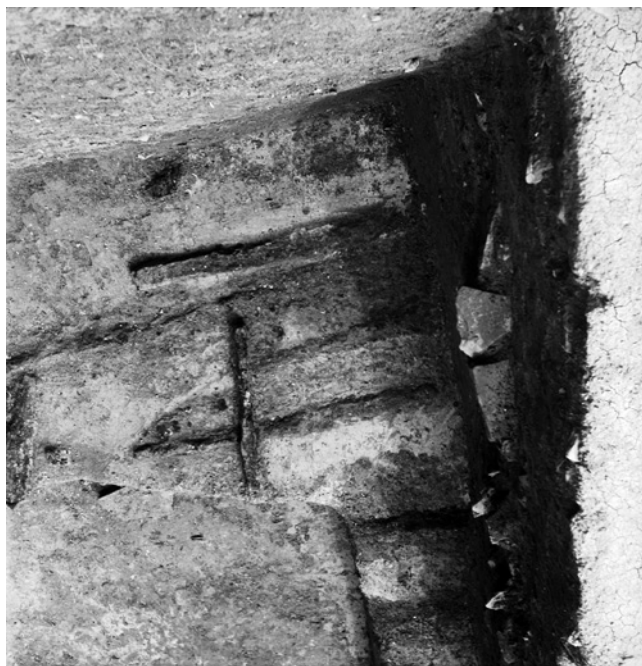
Obr. 107 – R03. Základové kleštiny.

Obr. 108 – R12. Základové kleštiny.

Obr. 109 – R01. Základové kleštiny.

Obr. 110 – R01. Základový rošt.

Obr. 111 – Zuhelnatělé zbytky roštů a základových kleštin.

Nejlépe dochované zbytky základového roštu byly prozkoumány na řezu R01. Celou šířkou hradby prostupovaly pouze ty trámy, jež byly propojeny se svislými kůly týlní dřevěné stěny (viz Obr. 109). Pod čelní kamennou zdí se nacházela výrazná kumulace 1 až 1,3 m dlouhých zuhelnatělých zbytků roštu. Hustě kladená dřevěná kulatina zde vytvářela pevný základ pro těžkou čelní kamennou zeď.

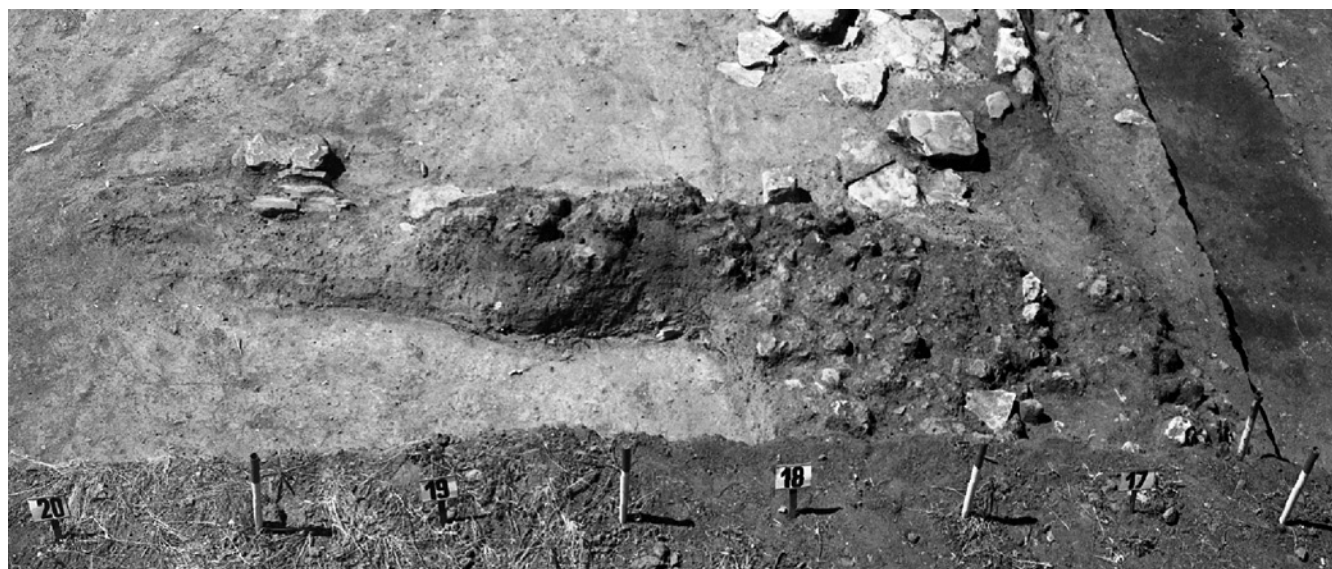
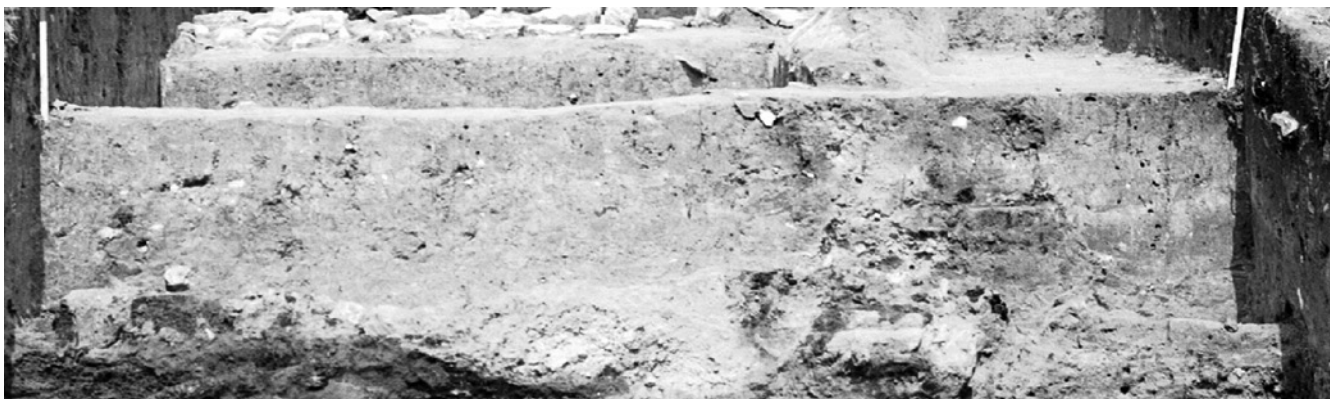
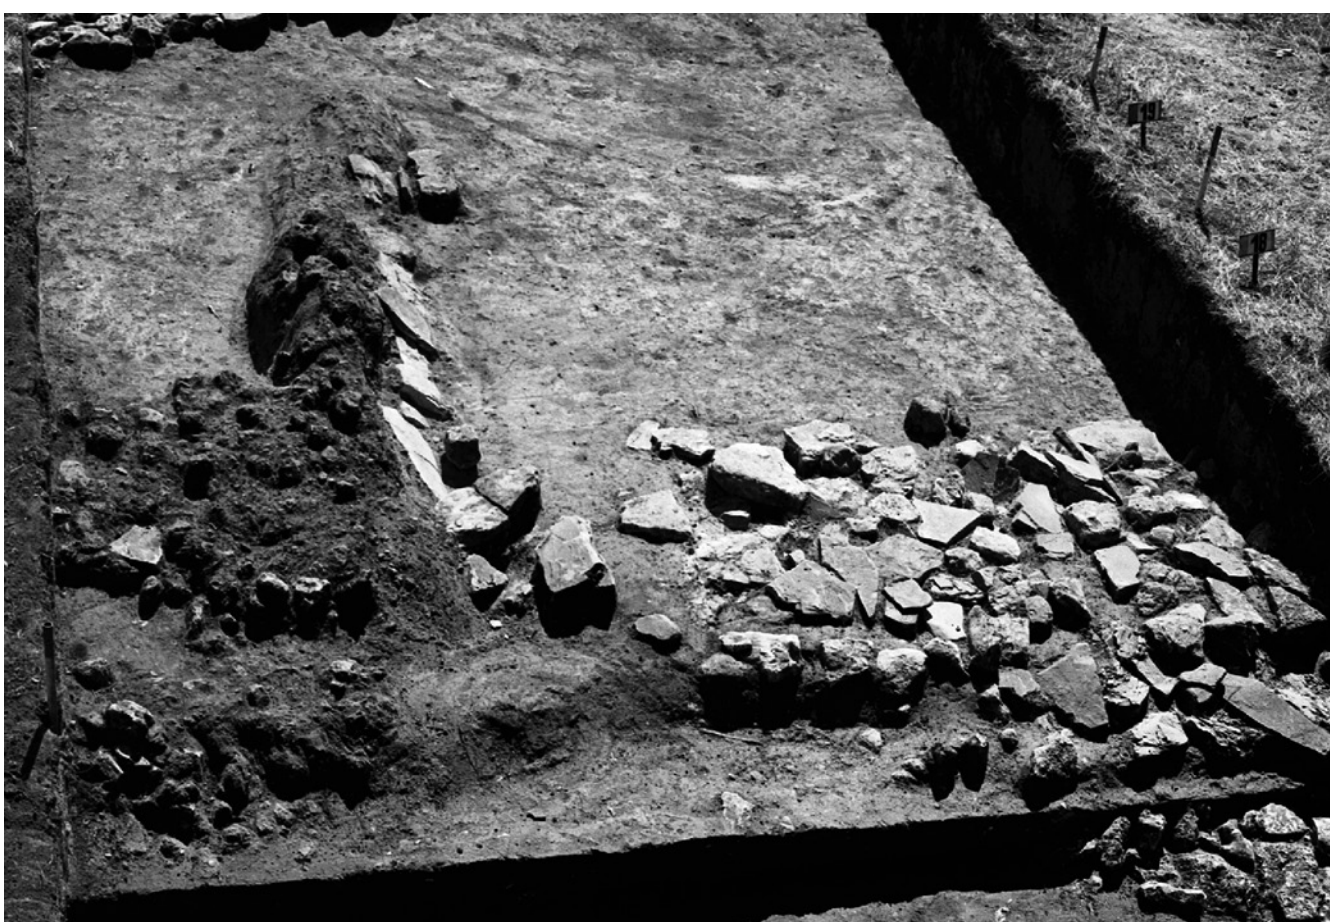
Obr. 112 – R15. Propálenina v jádru hradby od jihu.

Obr. 113 – R15. Propálenina v jádru hradby na podélném profilu.

Obr. 114 – R15. Propálenina v jádru hradby od severovýchodu.

Obr. 115 – R15. Propálenina v jádru hradby při pohledu od jihozápadu.

Obr. 116 – R15. Kresba propáleniny. Podélný profil na 20. m.

propálené hlíny. Výška propálené vrstvy byla 0,45 m. Ze severozápadní strany jej vymezovala řada plochých kamenů postavených na hranu, které překrývaly zuhelnatělý trám, vyčnívají na západní straně (Obr. 112 – Obr. 116).

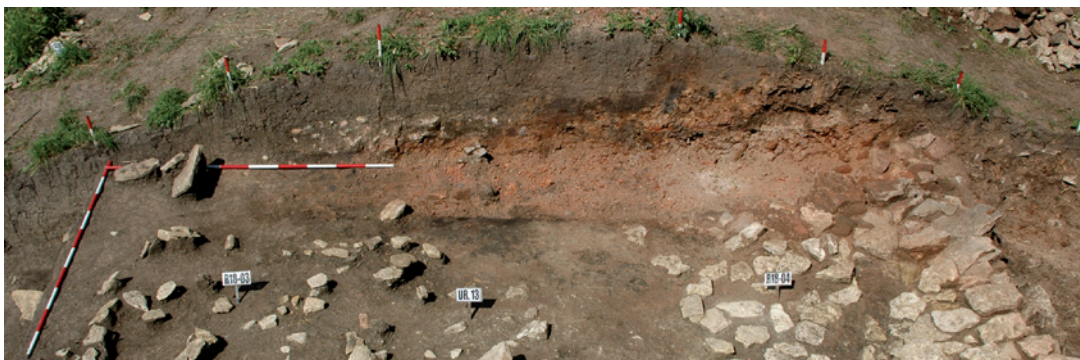
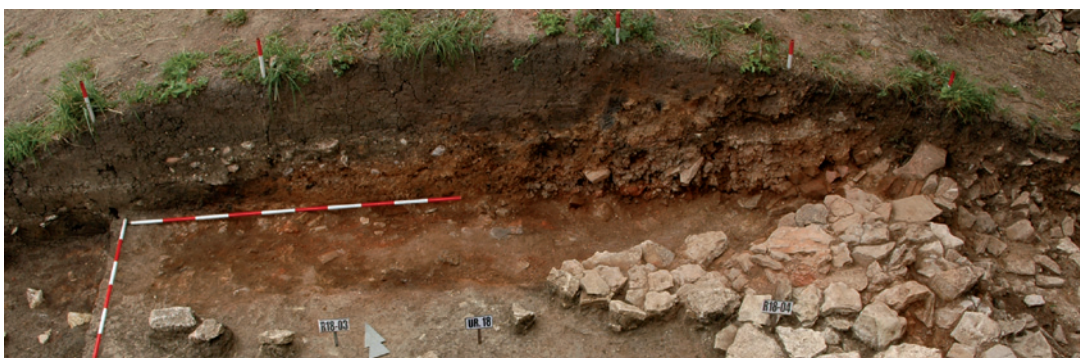
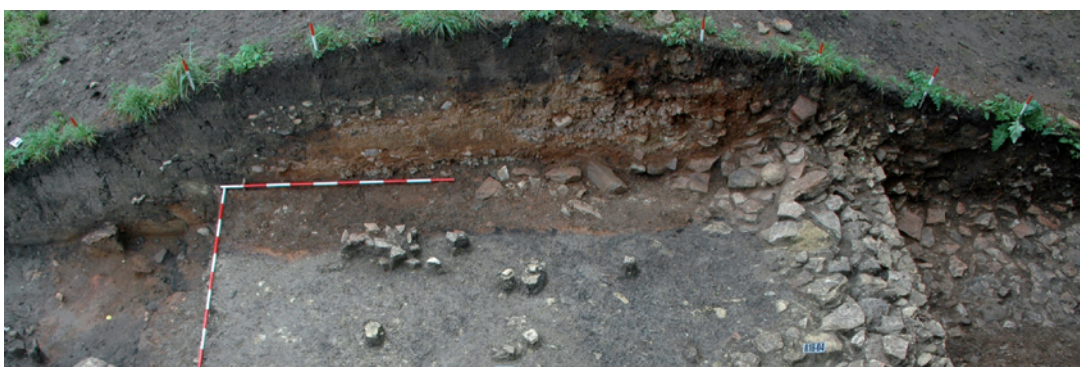
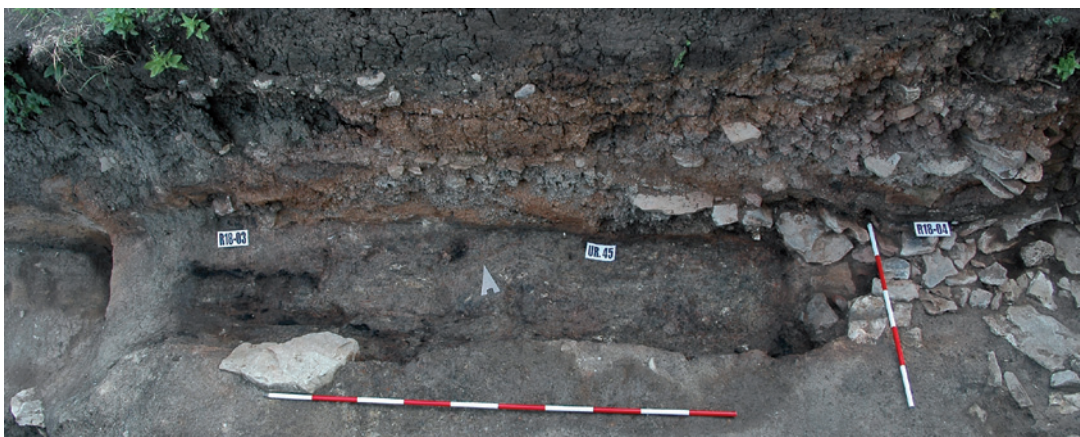
Obr. 117 – R18. Tunelovitý vstup – UR13.

Obr. 118 – R18. Tunelovitý vstup – UR18.

Obr. 119 – R18. Tunelovitý vstup – UR27.

Obr. 120 – R18. Tunelovitý vstup – UR45.

Již po sejmutí drnu na celé ploše výzkumu (UR01) byly v prostoru čtverců 0415 až 0425 zachyceny stopy propálení nepravidelného tvaru (Obr. 117). Dalším snižováním terénu se tato propálenina zvýrazňovala a rozšiřovala směrem dovnitř hradiska, aby postupně obsáhla prostor vymezený čtverci 0334 až 0335 a 0414 až 0415. Při každém snižování středové části valu, prostoru jílovitohlílnitého jádra hradby, nabývala propálenina na intenzitě (Obr. 118 – Obr. 120).

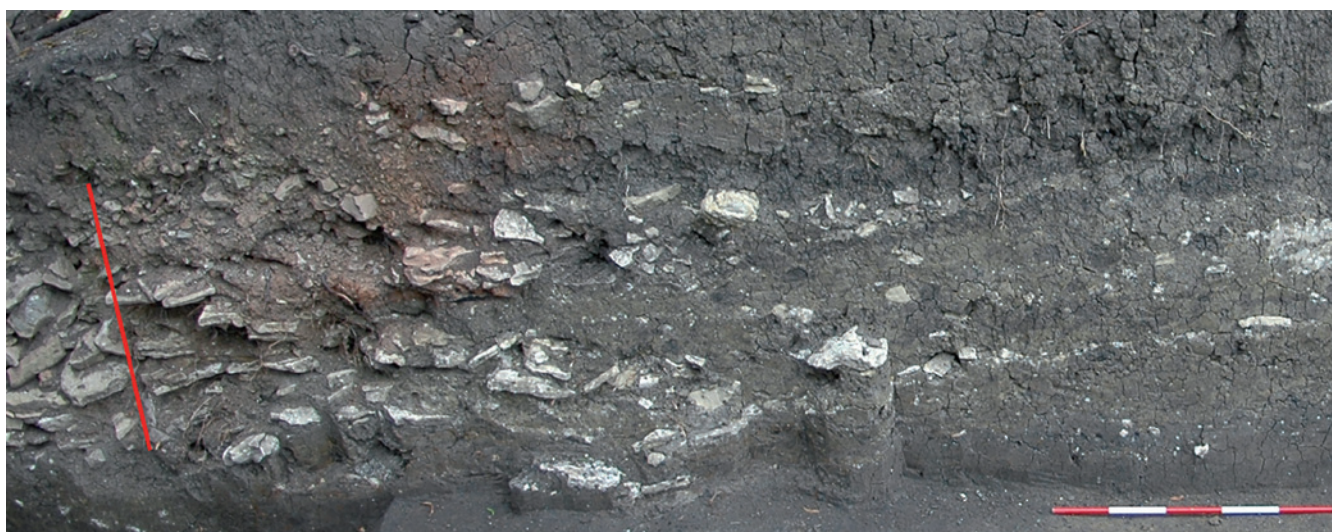
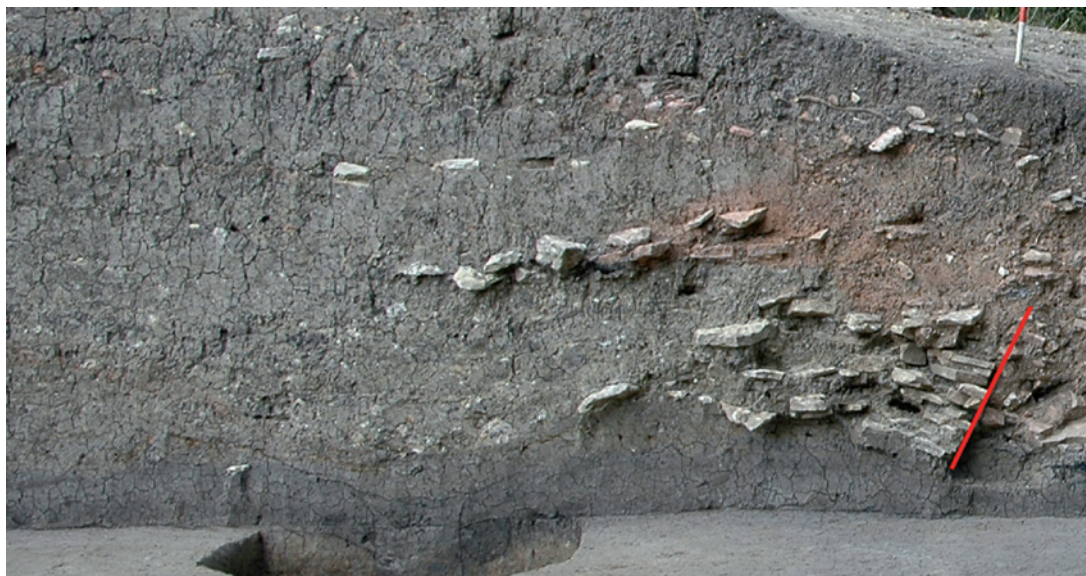
Obr. 126 – R18. Jižní profil – zúžení zdi.

Obr. 127 – R19. Severní profil – zúžení zdi.

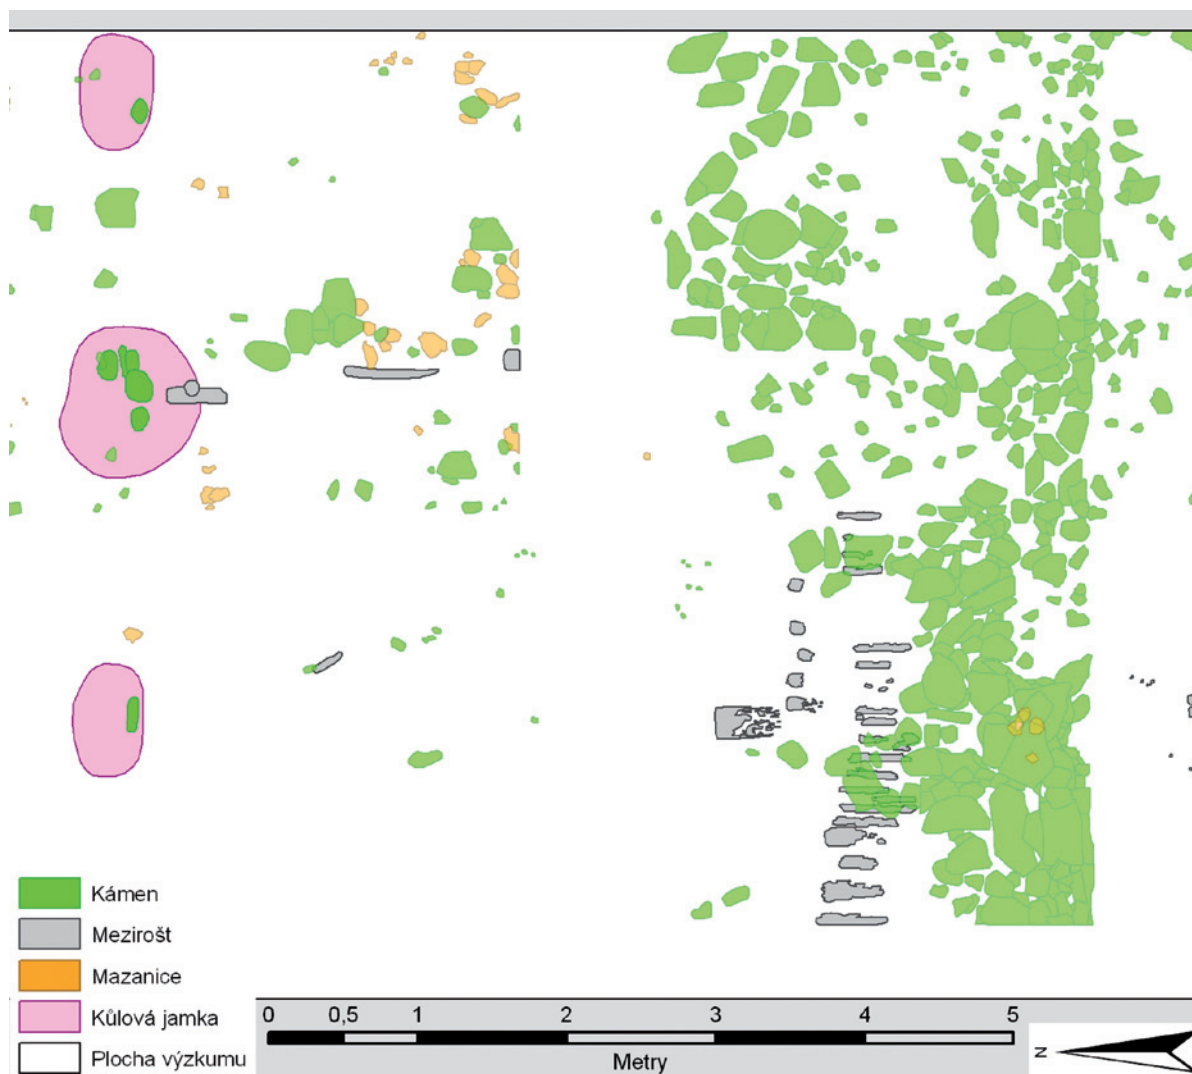
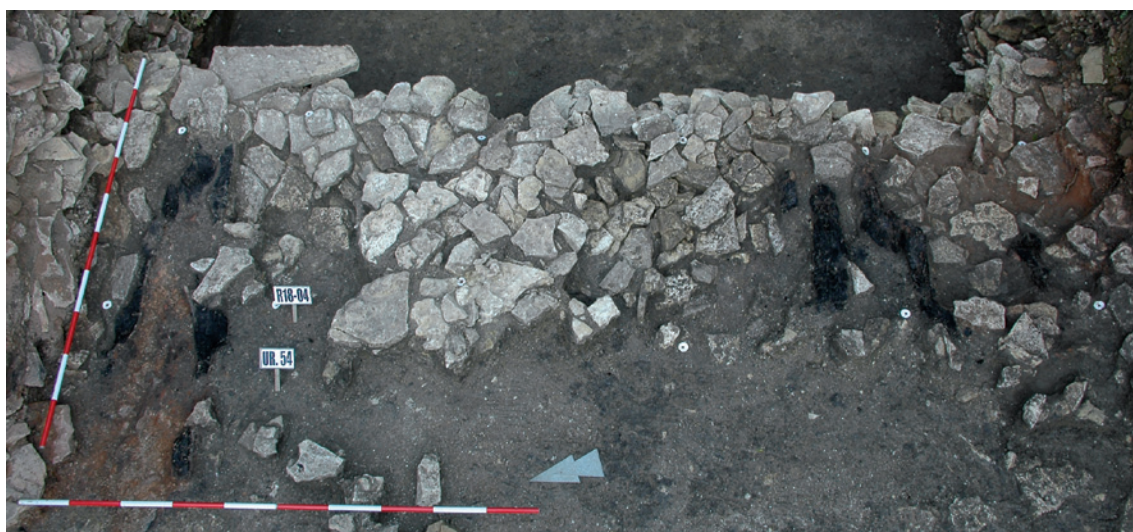
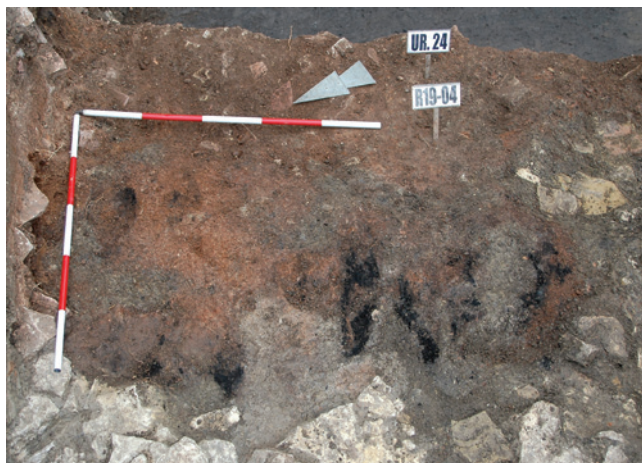
Obr. 128 – R01. Zuhelnatělé zbytky meziroštu.

Obr. 129 – R18 a R19. Zuhelnatělé zbytky meziroštu.

Obr. 130 – R18. Zuhelnatělé zbytky meziroštu.

Obr. 131 – R19. Zuhelnatělé zbytky meziroštu.

Význam příčných trámů ve výšce 0,6 m nad základem hradby lépe vynikne, sledujeme-li, jak byla dále skládána čelní zeď. Nad těmito zuhelnatělými kusy se vždy nacházela 2 m široká vrstva kamenů, která se výše opět zužovala, stejně jako byla zúžena pod zuhelnatělými zbytky (Obr. 126 – Obr. 127). Obdobné zvrstvení se opakovalo ve víceméně pravidelných intervalech i ve vyšších úrovních. Ač se v těchto případech nepodařilo zachytit zuhelnatělé kusy příčných trámů, není jejich existence výše vyloučena. Nejvýše jsme rozšířenou vrstvu kamenů registrovali 0,4 m pod vrcholem destrukce hradby, neboli 1,9 m nad základem hradby. Stavitelé tak v pravidelných výškových intervalech znovu stavěli čelní kamennou zeď na základový rošt – mezirošt.

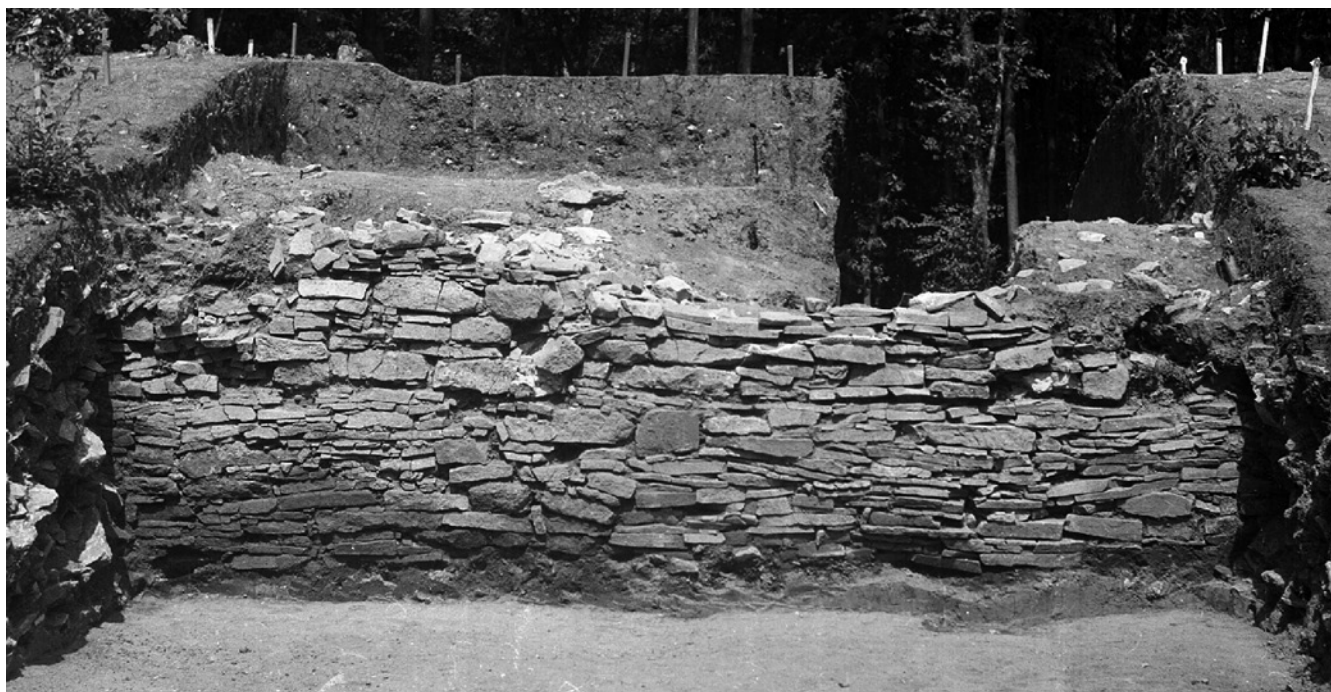
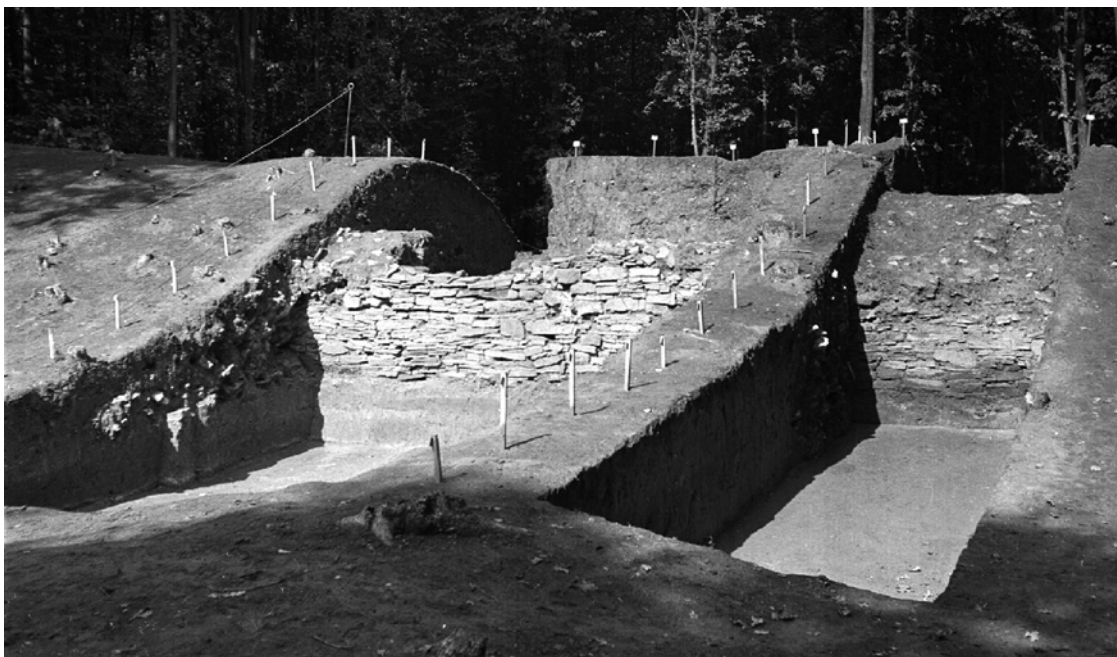
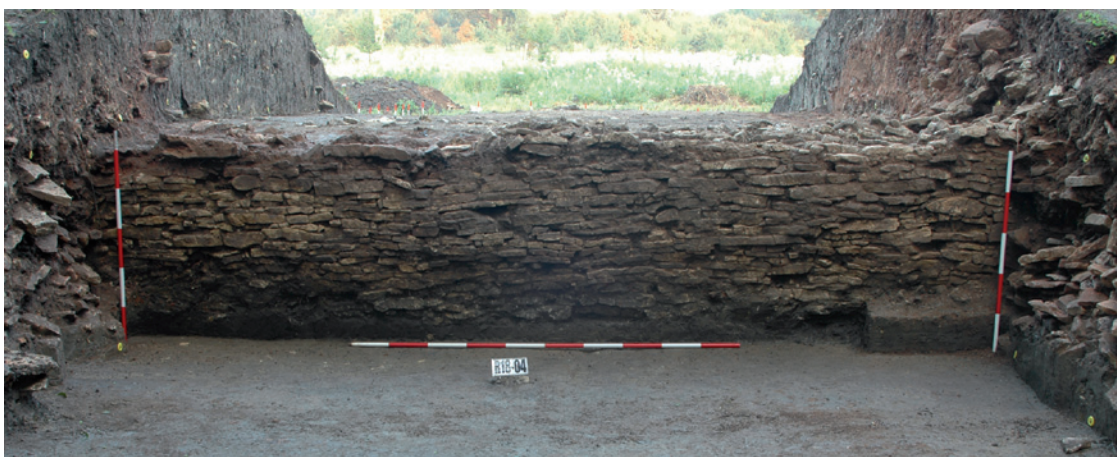
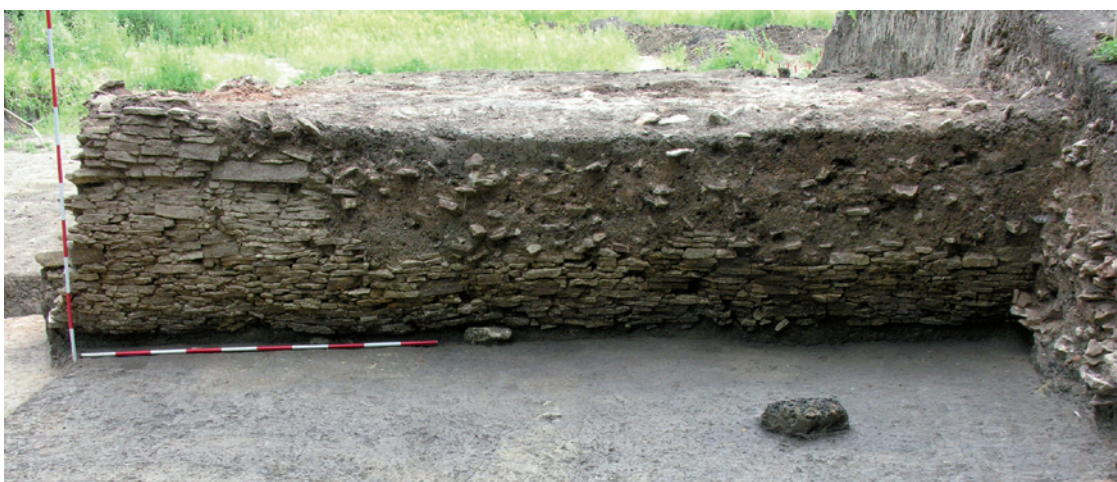
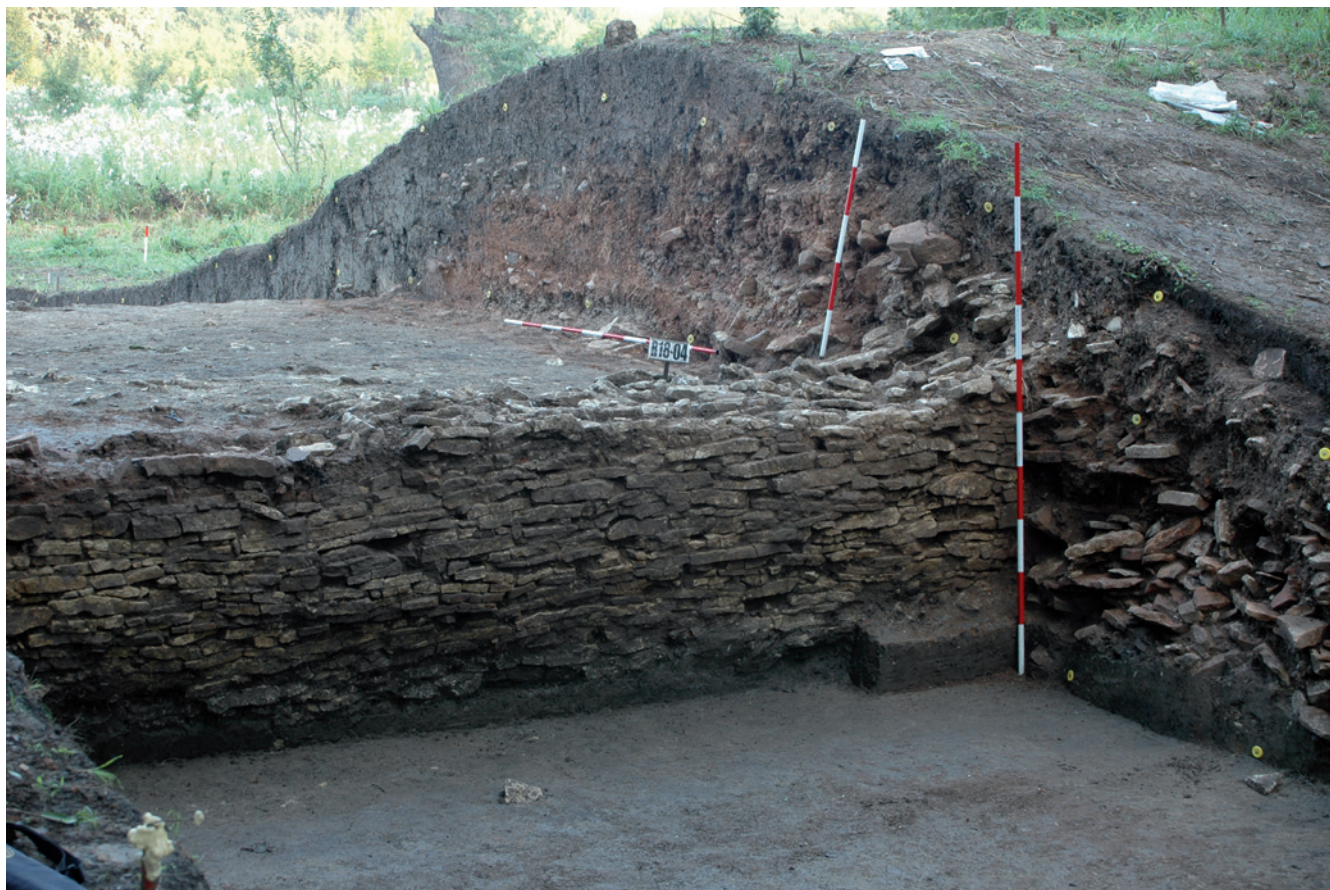
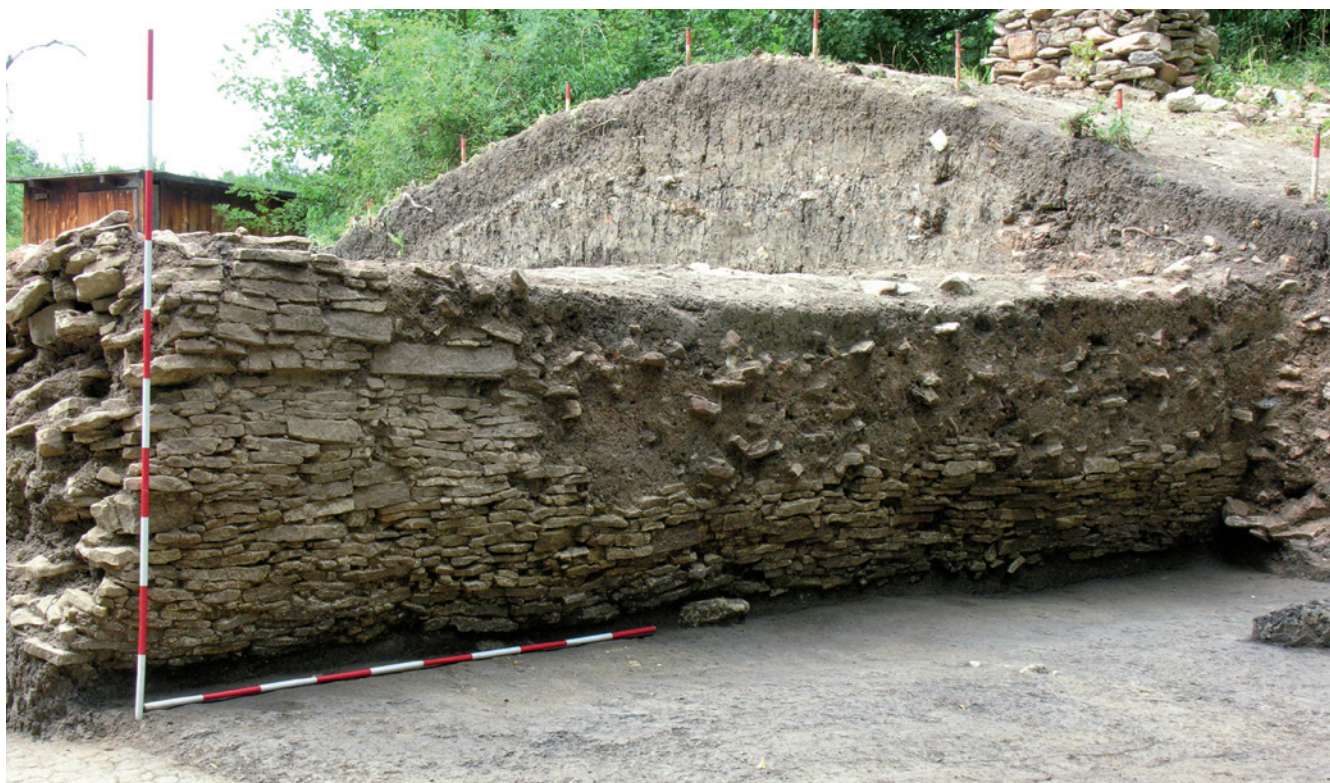
Obr. 132 – R01. Čelní kamenná zeď – čelní pohled.

Obr. 133 – R01. Čelní kamenná zeď – pohled od V.

Obr. 134 – R18. Čelní kamenná zeď – čelní pohled od V.

Obr. 135 – R19. Čelní kamenná zeď – čelní pohled od V.

Obr. 136 – R18. Čelní kamenná zeď – pohled od JV.

Obr. 137 – R19. Čelní kamenná zeď – pohled od JV.

Líc čelní zdi nebyl všude stejný. Zatímco na řezu R01 je čelní zeď svislá, na řezech R18 a R19 je silně vykloněná. Tento jev je s největší pravděpodobností způsoben kombinací terénní konfigurace (podmáčené podloží) a tlaku hradby na dřevěný mezirošt, zřejmě narušený shořením, a tlaku na základový rošt. Podrobným trojdimenzionálním zaměřením líce čelní zdi se podařilo vyjádřit míru prohnutí v barevné hypsometrii (viz Obr. 138).

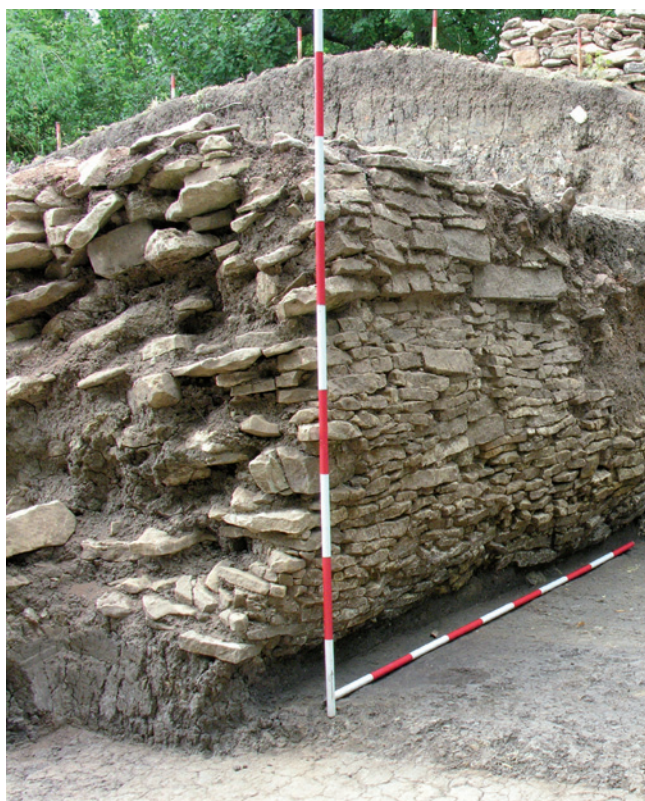
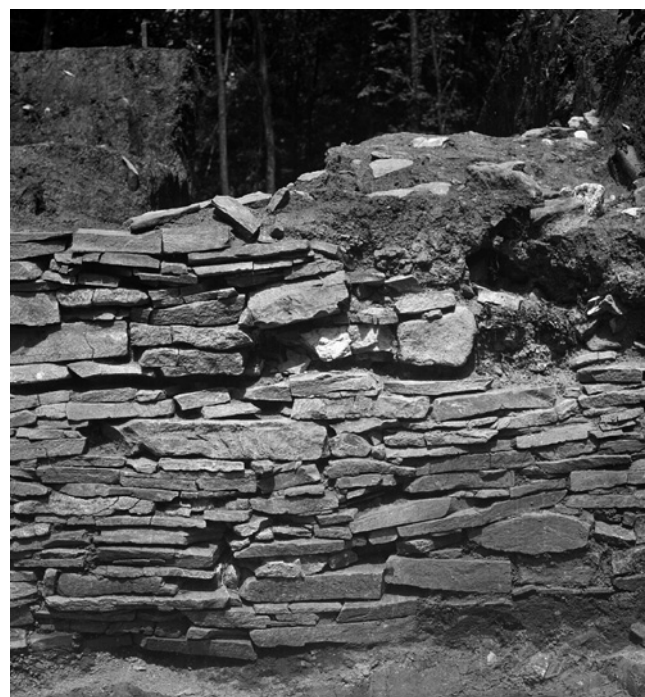
Obr. 139 – R19. Zaklonění a předsazení čelní zdi.

Obr. 140 – R01. Pravděpodobné předsazení čelní zdi.

Vyklonění čelní kamenné zdi bylo nejvýraznější v prostoru výzkumu R19, kde až 4/5 šířky a 2/3 dochované výšky zdi bylo zničeno jejím vyvrácením (Obr. 123; Obr. 139). Na bázi vývratu zdi jsme zachytili soustavu zuhelnatělých trámů – meziroštu. Zbytek čelní zdi se pravděpodobně zvrátil do prostoru tunelovitého vstupu na temeno hradby, a proto se nevyvrátil ven.

V nejlépe dochované části čelní kamenné zdi zjištěné na výzkumu R19 jsme ve výšce 1 m nad úrovní podloží (0,75 m nad úrovní A horizontu) zachytili v lici zdi předsazení svrchní části o šířce ca 5 cm přes spodní část zdi (Obr. 124). I přes bedlivé pozorování jsme nezaznamenali žádné konstrukční prvky, které bychom mohli spojit s předsazením. Na dříve provedených výzkumech se podobné předsazení nepodařilo určitě zachytit. Podle fotodokumentace snad jen v případě výzkumu R01 je možné o předsazení uvažovat (Obr. 140).

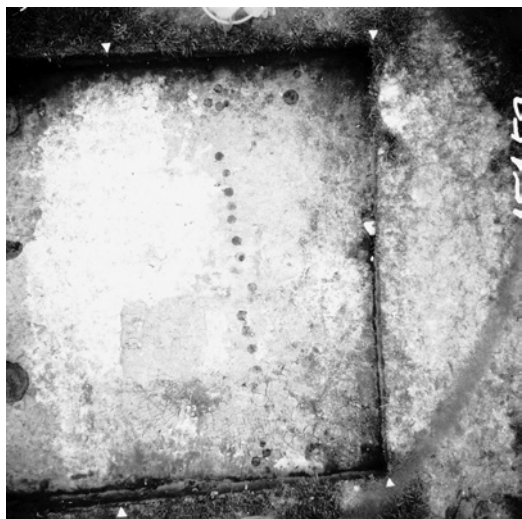
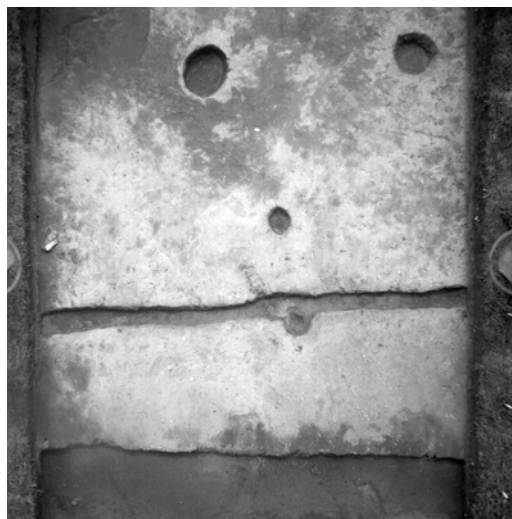
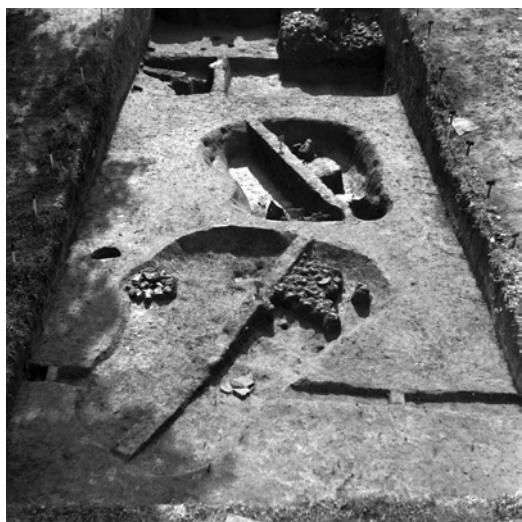
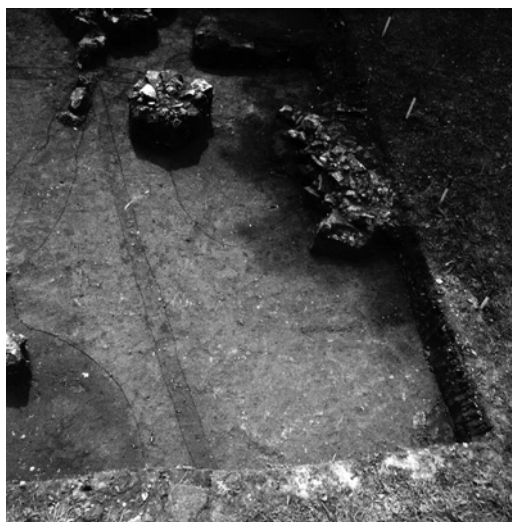
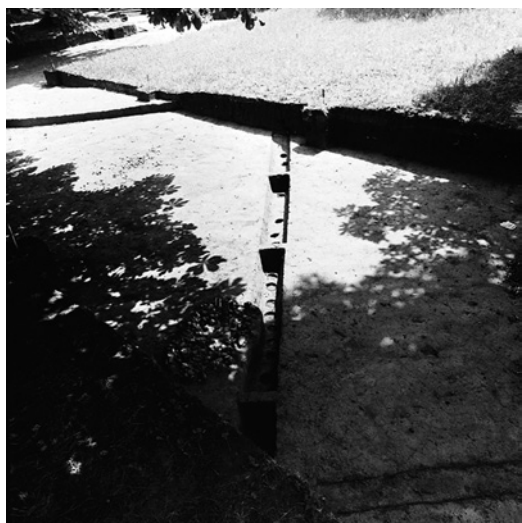
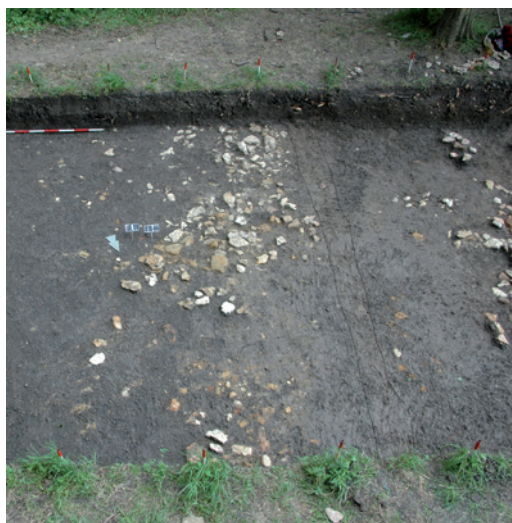
Obr. 141 – R03. Kúlóvé jamky v předpolí hradby.

Obr. 142 – R11. Žlábek v předpolí hradby.

Obr. 143 – R12. Žlábek v předpolí hradby.

Obr. 144 – R14. Žlábek v předpolí hradby.

Obr. 145 – SP1977. Žlábek v předpolí hradby.

Obr. 146 – R18. Žlábek v předpolí hradby.

Obr. 147 – R18. Žlábek v předpolí hradby. Zásah do mladšího subfossilního horizontu dokumentovaný na severním profilu výzkumu.

Kůlové jamky byly zachyceny na ploše R03 (KJa – KJt). Na ně navazuje žlábek zachycený na výzkumu R12 (šířka 0,25, vzdálenost 18 m) a R14 (šířka 0,25 m, vzdálenost 16 m). Výzkumem R15 zachycen nebyl. V návaznosti na R03 byl žlábek (šířka 0,35 m) zachycen v roce 1977 při výzkumu na Severním předhradí, v jehož dně se vyrýsovaly rozměrově stejné jamky jako v případě R03. Při výzkumu R11 byl žlábek (šířka 0,25 m) zachycen ve vzdálenosti 17,5 m od linie týlní stěny (Obr. 141 – Obr. 145).

V roce 2005, po odstranění náplav se na úrovni UR08 výzkumu R18 (Obr. 146) vyrýsoval 0,35 m široký žlábek zahluubený do mladšího subfossilního horizontu, který později nebyl na úrovni začištěného jílovitého podloží rozpoznán, ale na severním profilu jej lze identifikovat (Obr. 147). Nacházel se ve vzdálenosti jen 14 m od linie týlní stěny (7,5 m od líce čelní kamenné zdi).

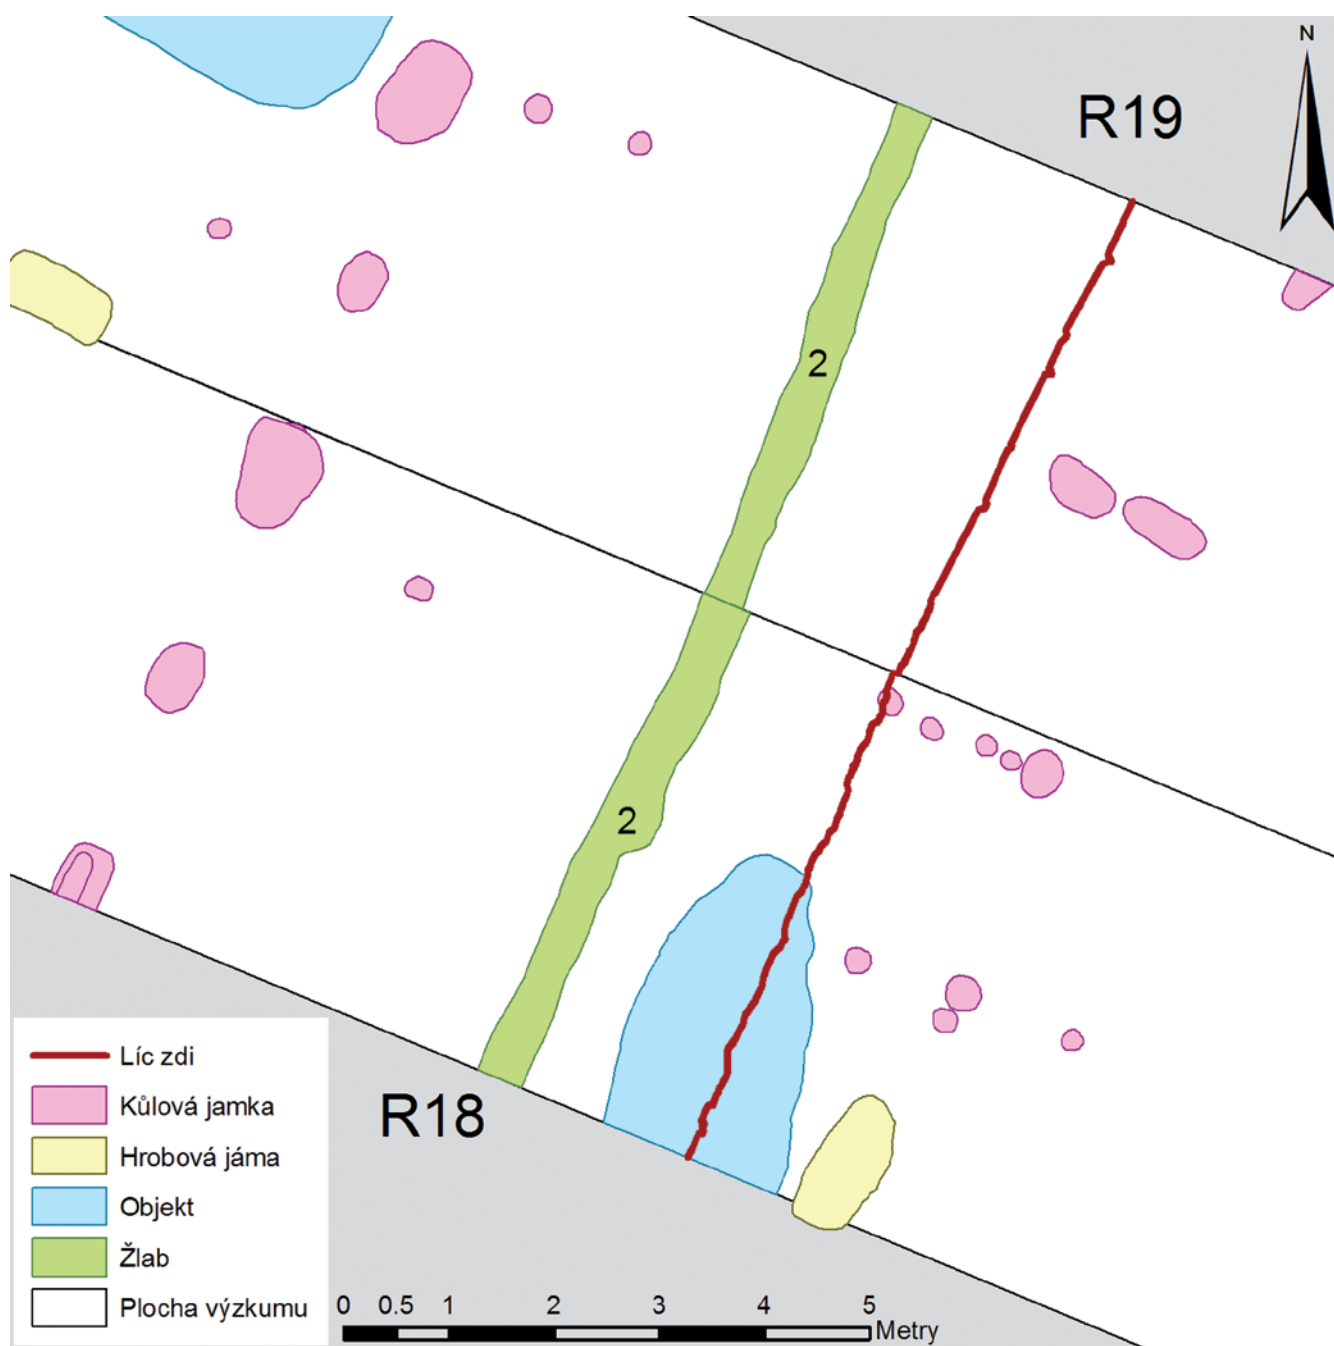
Obr. 148 – Palisádový žlab Z2. Půdorysná situace pod hradbou.

Obr. 149 – Přehled lokalizace palisádového žlabu pod tělesem hradby.

Obr. 150 – Palisádový žlab Z2/R18/R19 a Z1/R17. Profil – detail.

Pod zachovalými zbytky hradby na úsecích R18 a R19 jsme prozkoumali palisádový žlab Z2/R18/R19, který se zahluboval do původního A horizontu a jílovitého podloží (Obr. 148). První stopy jeho přítomnosti se začaly objevovat již v tělese jádra hradby jako obdélníkové čočky jílu poklesávající do černého písčitohlinitého A horizontu (mladší subfossilní půda). Po jeho odstranění se na úrovni povrchu podloží nezřetelně vyrýsoval zásyp žlabu. Šířka žlabu se pohybuje v rozmezí od 0,5 do 0,6 m, hloubka od 0,7 do 0,8 m.

Druhá uloženina je tmavá jílovitá hlína, zbytek po utěsnění kůlů palisády (Obr. 149 – Obr. 150).
