### **Konstrukční prvky hradby**

In: Dresler, Petr. *Opevnění Pohanska u Břeclavi*. Měřínský, Zdeněk (editor); Klápště, Jan (editor). 1. vyd. Brno: Masarykova univerzita, 2011, pp. 94-122

## KONSTRUKČNÍ PRVKY HRADBY

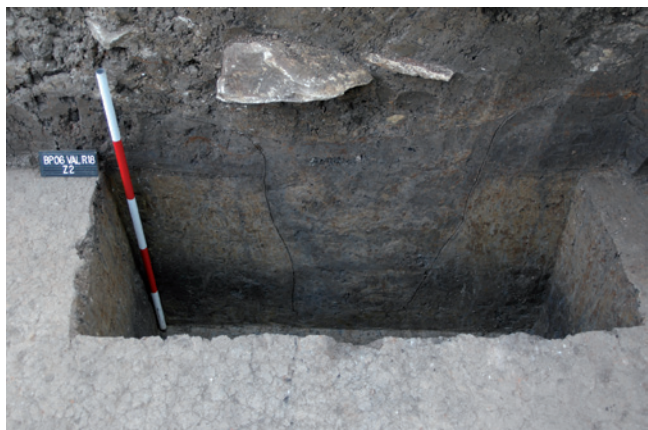
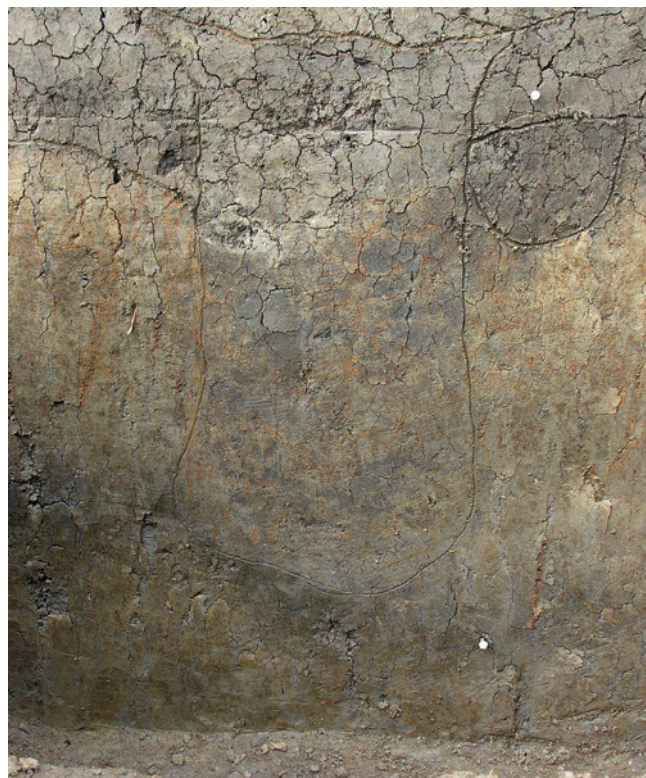
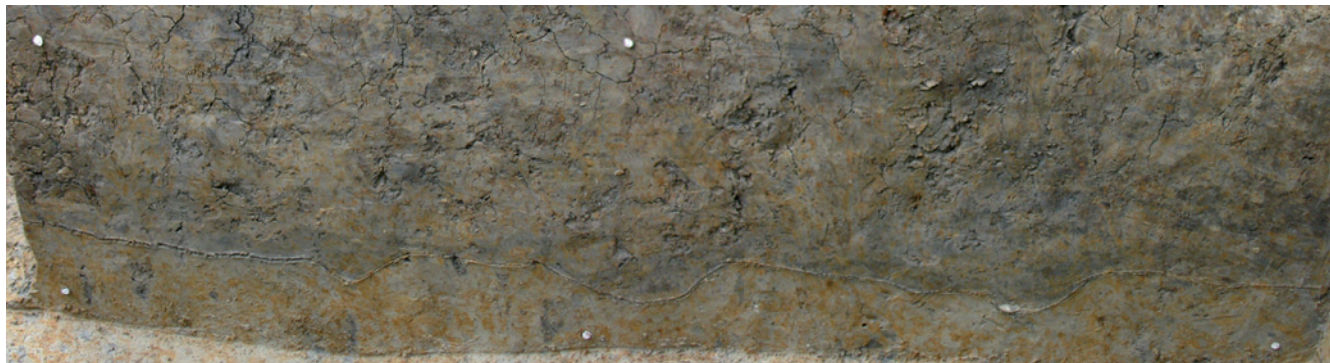
Obr. 151 – R18. Profil žlabu Z2 – od J.

Obr. 153 – R19. Profil žlabu Z2 – od J.

Obr. 152 – R18. Profil žlabu Z2 – od S.

Obr. 154 – R18. Palisádový žlab Z2 – podélný profil – od Z.

Při detailním sledování žlabu se podařilo zachytit na jeho dně stopy po zašpičatění kůlů a ve výplni rozlišit i tvar spodků kůlů (Obr. 154). Průměr jednotlivých kůlů palisády se pohyboval okolo 0,4 m.

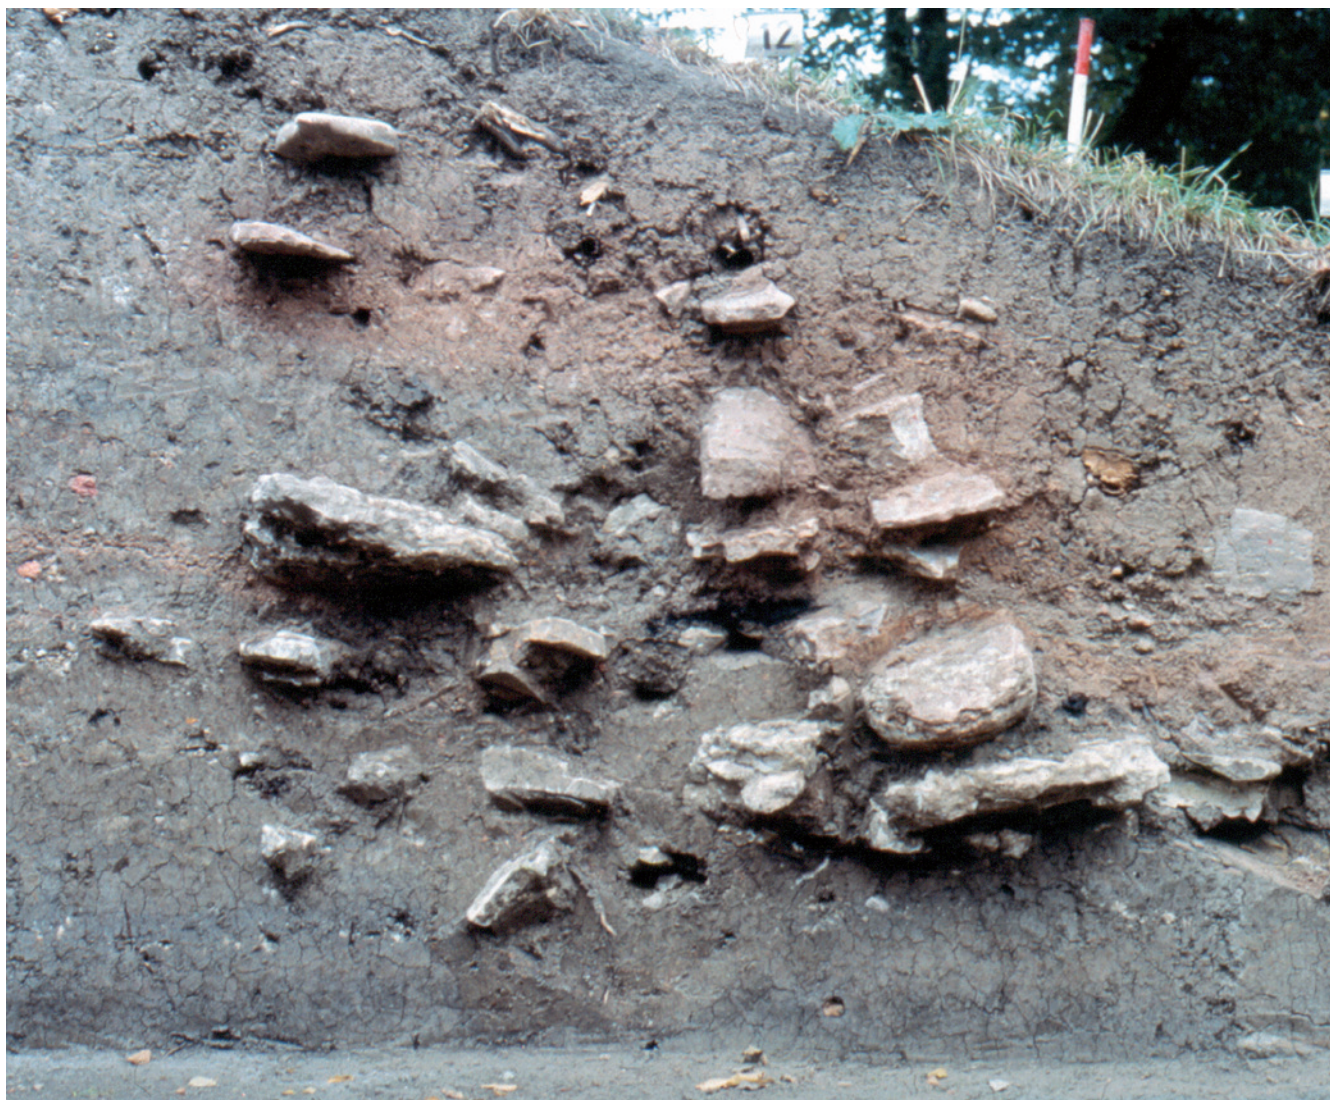
Obr. 155 – R17. Prostor čelní zdi a poklesnutí jádra do žlabu.

Obr. 156 – R17. Prostor čelní zdi a poklesnutí jádra do žlabu.
