# Murovaný obytný dom z mestských počiatkov s atypickou šijou

**Abstrakt:** Stavba je nositeľom znakov typických pre súbor primárnej meštianskej architektúry Trnavy s výnimkou riešenia prístupovej komunikácie – šije do zahlbeného podlažia. Šija viedla paralelne s čelnou fasádou, a nie v súlade so zvyklosťami kolmo k nej. Toto atypické smerovanie mohlo byť vyvolané neobvyklými stavebnými pomermi medzi novostavbou murovaného domu a jeho predpokladaným netrvanlivým predchodcom. Ďalšia odchýlka od súboru najstaršej murovanej meštianskej architektúry sa prejavila v urbanistickej situácii. Domy č. 36 a 37 na navzájom susediacich parcelách stoja vedľa seba pozdĺž spoločnej parcelnej hranice a nie ako obvykle pri protilahlých hraniciach. Dom č. 36, ktorý vznikol neskôr, nevyužil, ako bývalo zvykom, bočnú stenu staršieho suseda ako svoju vlastnú stavebnú konštrukciu, ale nepatrne ho od nej odsunuli. Medzi bočnými stenami oboch domov tým vznikla úzka preluka, umožňujúca situovanie dažďového zvodu pre každý dom samostatne. Mimoriadne zaujímavý poznatok získaný ako „vedľajší“ produkt pri skúmaní vzťahu nášho domu k susedovi reprezentuje nálež murovanej nepodpivničenej stavby štvorcového pôdor

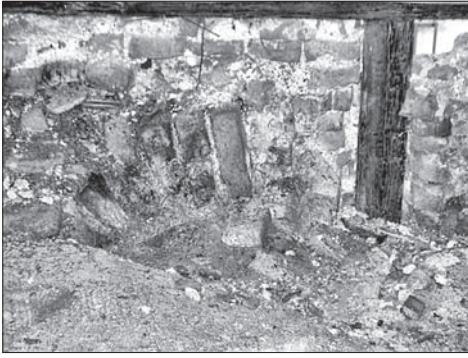
Obr. 6. Torzo pôvodného (?) okna v dnešnom podkroví. Foto J. Žuffová.

ru podkrovia aj s interiérovou omietkou, vybiehajúcou ponad rub klasicistickej pruskej klenby prizemia. Tesne pod korunou dvorovej steny sa zachoval fragment stredovekého muriva so zvyškom okna. Jestvuje z neho iba východná polovica segmentového záklenku a horný okraj prilahlej špalety jeho interiérovej niky. Šambrána zanikla počas novovekých úprav fasády, keď do vyústenia okna aplikovali veľkoplošnú zámurovku. Otvor svojím výškovým dosahom – do dnešného podkrovia až po korunu muriva dvorovej steny poukazuje na väčšiu výšku prizemia stredovekého domu v porovnaní s dnešným dvorovým krídlom. Zaradenie okna do primárnej etapy vývoja

domu nie je úplne potvrdené. Hoci sa jeho murivo javí ako zhodné s murivom primárnej fázy domu (tehly prstovky, hrubozrnná malta okrovej farby), proti jeho súčasnosti so vznikom domu vypovedá jeho omietnutie, keďže v primárnej fáze domu by okenná nika mala mať rezný, neomietnutý povrch, upravený iba škárovaním. Vzhľadom na fragmentárnosť nálezu sa však nedá vylúčiť ani dodatočnosť omietnutia. V takom prípade by okenný nález doplnil doterajší skromný počet známych okien vo vyšších podlažiach objektov typu najstaršieho murovaného domu Trnavy.
