K charakteru stredovekej drevenej zástavby na košických parcelách

RASTISLAV RUSNÁK

The Character of Medieval Wooden Buildings on Urban Plots in Košice

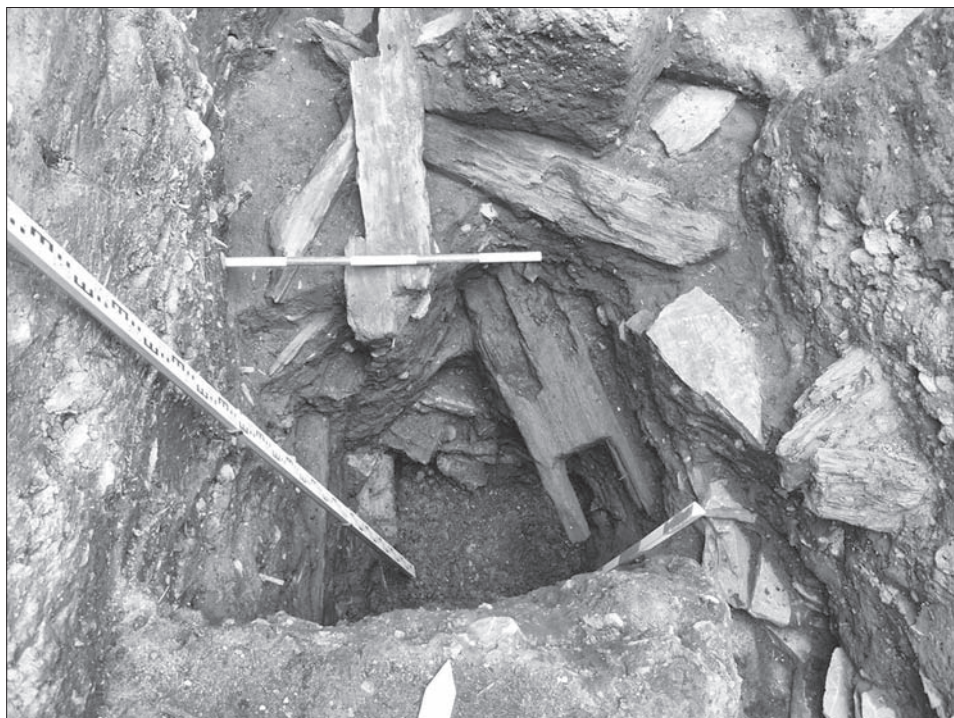
Obr. 9. Košice, Hlavná 96. Časti drevených stavebných konštrukcií vo výplni obj. 2/11.

Priestor C objektu 1/11 bol do značnej miery zničený objektom tehlovej žumpy z obdobia mladšieho novoveku. Výkop západne od nej už nepriniesol jednoznačné doklady pokračovania rámovej konštrukcie ďalej do parcely. V severnej stene výkopu sa odkryli určité doklady prítomnosti drevených konštrukcií, avšak už iba vo fragmentárnom, deštruovanom stave. Je preto obtiažne určiť, či mohlo ísť o pokračovanie steny objektu, resp. či išlo iba o parcelné vymedzenie pri jej severnej hranici. V južnom koridore parcely boli odkryté už spomínané pozostatky brvien prejazdu (obj. 1/11/D). Na ploche medzi nimi sa v zhruba zodpovedajúcej úrovni zachytila tenká kompaktná zotletá vrstva dreva. Pod ňou sa na ploche medzi severnou hranicou parcely a prejazdom odkryla časť rozsiahleho jamového objektu s výraznou organogénnou zapáchajúcou výplňou. Mocnosť tejto výplne dosahovala od úrovne zistenia po dno objektu 240 cm. Dno objektu 2/11 sa tak oproti súčasnej nivelete terénu nachádzalo o 440–455 cm nižšie. Výplň objektu obsahovala popri veľkom množstve organického materiálu a úlomkov dreva aj časti väčších opracovaných trávov v sekundárnych polohách, ktoré pôvodne slúžili ako súčasť stavebných konštrukcií (obr. 9). Na dne objektu, ale i v určitých úrovniach výplne sa nachádzalo väčšie množstvo lomových kameňov. Z odkrývania objektu 2/11 pochádza i menší, no reprezentatívny súbor neskorostredovekej materiálnej kultúry, včítane niekoľkých celých kusov tzv. košíckých pohárov, viacero dobre zachovaných želez-
