Stredoveké a novoveké hospodárske a obytné objekty z hradu Devín

Abstrakt: Až 1. polovica 15. storočia, kedy hrad Devín získal šľachtický rod Garayovcov, predstavovala významný medzník v jeho stavebnom vývoji. Hrad bol opevnený a postupne v priebehu storočí bolo v areáli hradu postavených niekoľko obytných a hospodárskych budov. Okrem jednopriestorových domov sa tu nachádzali aj dvoj- či trojpriestorové architektúry. Väčšina stavieb mala kombinovanú dreveno-kamennú konštrukciu, t.j. kamennú podmurovku a zrubové steny. V troch obytných objektoch sa našli zvyšky vykurovacích telies. Okrem drevených stavieb sa na hrade našlo niekoľko celokamenných domov. Na nádvorí stredného hradu to bola viacpriestorová hospodárska budova s niekoľkými stavebnými fázami a na dolnom hrade tzv. koniareň (muničný sklad) a strážnica so zahĺbeným pivničným priestorom. Okrem týchto stavieb boli v areáli hradu preskúmané aj hospodárske objekty – kamenné zahĺbené sýpky so šijovým vstupom.

Medieval and Modern-Age Outbuildings and Residential Buildings in the Devín Castle Complex

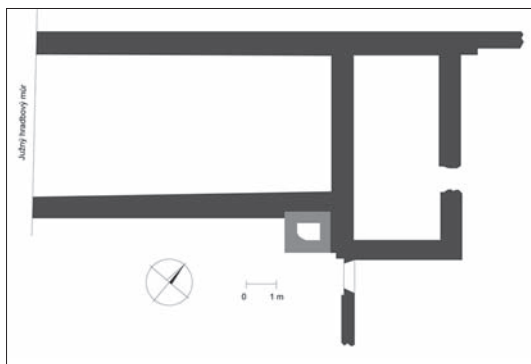
V priestore medzi muničným skladom (tzv. koniarňou) zo 17. storočia a svahom smerom ku základom veľkomoravského kostola bol odkrytý objekt obdĺžnikového pôdorysu. Architektúra bola dlhá 750 cm a široká 450 cm (Plachá 1992–1996, 1). Pri jej juhovýchodnom nároží z exteriéru bol kamenný základ vykurovacieho telesa štvoruholníkového pôdorysu s rozmermi 145 × 150 cm. V jeho okolí sa nachádzali zvyšky mazanícovej podlahy. Z exteriéru juhovýchodného nárožia sa k objektu pripájala mladšia prístavba s kombinovanou kamennodrevenou konštrukciou, čo dokladajú

Obr. 2. Objekt 2. Kresba D. Divileková podľa zamerania J. Hlavicovej.
Abb. 2. Objekt 2. Zeichnung D. Divileková nach einer Messung von J. Hlavicová.

zvyšky maltových lôžok a kolové jamy. Súčasťou tejto fázy bolo aj murivo spájajúce objekt s južným hradbovým múrom, s ktorým je previazané. Šírka muriva staršej fázy bola 80 cm, mladšia prístavba mala múry široké 70 cm, murivo sa zachovalo do výšky cca 70 cm. Vstup do objektu bol zachytený zo severnej strany. V blízkosti západného obvodového múru mladšej prístavby bola v sonde 5/92 v hĺbke 60 cm prepálená zemina so zvyškami trávov a uhlíkov. Našli sa tu aj zvieracie kosti, pracky z opaskov, súčasti konského postroja, kovania, klince, podkovy, sekera, kosák, nôž, fragmenty sivej keramiky a loštických pohárov zo 14.–15. storočia. Architektúra bola pôvodne interpretovaná ako remeselnícky objekt vybudovaný v prvej polovici 15. storočia, ktorého mladšie prístavby súvisia s budovaním južného opevnenia na prelome 15./16. storočia (Plachá 1992–1996, 1). Nálezová situácia v objekte ani samotné predmety však nedokazujú výrobnú činnosť, ide skôr o obytný objekt s bežným vybavením domácnosti. Staršiu fázu predstavuje objekt obdĺžnikového pôdorysu so vstupom od severovýchodu, datovaný do 1. polovice 15. storočia a mladšiu tvorí prístavba

k hradbovému múru z prelomu 15./16. storočia, pozostávajúca z dvoch interiérov. Pôdorys interiéru s vykurovacím zariadením v rohu sa nezachoval celý, no na základe zvyškov maziacej podlahy, ktorej nahor vymazaný okraj naznačuje existenciu vnútorného líca muriva, predpokladáme rovnaké rozmery tohto interiéru ako pri zachovanom priestore mladšej prístavby (455 × 980 cm).

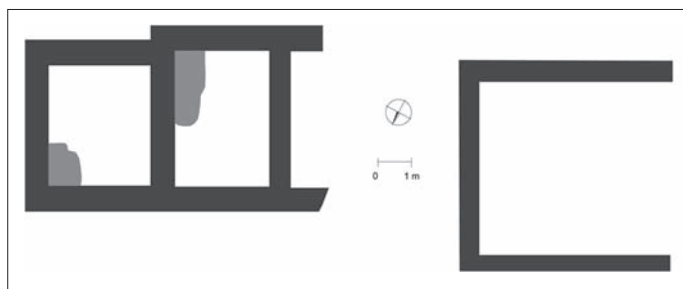
V priestore dolného hradu bola juhozápadne od objektu 4 odkrytá stavba približne štvorcového pôdorysu s rozmermi 510 × 520 cm (Plachá 1986–1991, 9–10). Murivo architektúry bolo postavené z nasucho kladeného lomového kameňa a malo šírku 40–60 cm. Juhovýchodná a severozápadná stena sa zachovali až do výšky 100 cm, severovýchodná stena len čiastočne v nárožniach a juhozápadná len v náznakoch. Objekt bol zapustený do podlažia a mohol predstavovať suterén, pravdepodobne drevenej nadzemnej stavby. V okolí stavby sa nachádzali prepálené vrstvy, množstvo uhlíkov a popola. V interiéri objektu sa našlo kovanie z dverí a zo zásypu pochádzajú klince, pracky z opaska, nožičky, reťaze, ozdobné kovania a pánty. Objekt bol postavený pravdepodobne v 15. storočí a porušil starší susedný objekt 4.

V svahu dolného hradu boli pod vrstvou humusu a hnedej hlinitej zeminu odkryté základy pôvodne trojinteriérovej architektúry. Nachádzala sa severovýchodne od objektu 3. Stavba sa zachovala v dĺžke 9 m a maximálnej šírke 540 cm, šírka muriva bola 70 cm (Plachá 1986–1991, 9–10). Dva z interiérov rôznej veľkosti boli pomerne dobre zachované, z tretieho sa zachovali iba náznaky stien, najvyššia zachovaná výška muriva bola 85 cm. Menší interiér mal rozmery 500 × 360 cm s vnútornou svetlosťou 350 × 300 cm a väčší 550 × 400 cm s vnútornou svetlosťou 220 × 400 cm. V severnom rohu menšej miestnosti a vo východnom rohu väčšej sa nachádzali zvyšky pravdepodobne pecí, ktorých spodné časti boli vyložené z veľkých lomových kameňov. Rozmery pecí boli 2,15 × 0,90 m a 1 × 1,20 m. V interiéri 1 sa našlo množstvo železných predmetov, ako napr. klince, kľúč, nožičky, kovanie, škrabák na čistenie dobytku, strelky, motyka a pod. V interiéri 2 sa našla najmä stredoveká keramika, klince a zvieracie kosti. Je pravdepodobné, že tretí interiér stavby 4 bol porušený susedným objektom 3. Objekt je možné na základe keramiky zaradiť na prelom 14.–15. storočia.

Obr. 3. Objekt 3 a objekt 4. Kresba D. Divilekovej podľa zamerania J. Hlavicovej.

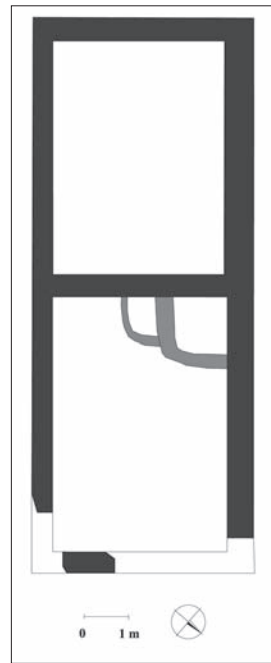
V priestore dolného hradu boli v sektore 8 odkryté zvyšky muriva. Išlo o dvojpriestorovú architektúru, ktorej väčší interiér mal rozmery 490 × 560 cm a menší 440 × 520 cm. Menší interiér mal zachovaný celý pôdorys s hrúbkou muriva 60 cm. Vo väčšom interiéri so šírkou muriva 40 cm boli odkryté len časti juhovýchodnej, severozápadnej a malá časť severovýchodnej steny. Steny architektúry sa zachovali do výšky 40–60 cm a v interiéri sa nezachytily žiadne zvyšky podlahy (Plachá 1978, 63). V západnom rohu väčšieho interiéru

bola odkrytá časť základového muriva pece. Mala rozmery 240 × 200 cm a bola vymurovaná z lomového kameňa. Vonkajšie steny muriva pece boli omietnuté. Okrem toho sa zachovala aj časť kúreniska a predpecnej plochy, ktoré boli vymazané vápennou maltou. Vstup do objektu bol z východnej strany, kde bol odkrytý aj prah so zvyškami dreva, pánty, fragmenty kovania a množstvo klincov a skoby (Plachá–Hlavicová 2003, 83). V horných vrstvách zásypu sa nachádzali ďalšie železné predmety (strelky, kince, kosáky).

Obr. 4. Objekt 5. Kresba D. Divilekovej podľa zamerania J. Hlavicovej.

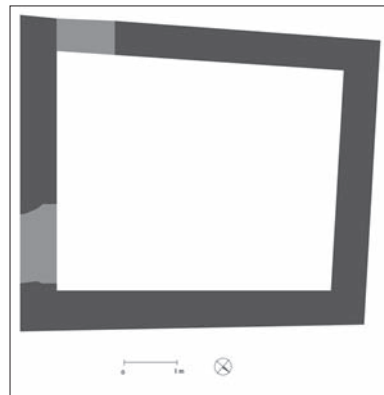
Na dolnom hrade sa v sektore 9 v hĺbke 80 cm našlo pod deštrukčnou vrstvou murivo. V jeho zásype sa nachádzalo množstvo kameňa, maltoviny a železných predmetov. Išlo o architektúru nepravidelného obdĺžnikového pôdorysu s dĺžkou juhozápadnej steny 650 cm, juhovýchodného múru 560 cm a severozápadného múru 515 cm.

Murivo z lomového kameňa bolo riadkované, spájané maltou a v juhovýchodnom rohu sa zachovalo až do výšky cca 150 cm, pričom šírka muriva bola 60 cm (Plachá 1979, 21). Vstup do objektu bol od juhozápadu, kde sa zachovala časť s prahom širokým 100 cm. V juhovýchodnej stene sa podarilo zachytiť spodnú časť, pravdepodobne okna, širokého 120 cm. Objekt bol čiastočne zapustený do podlažia a jeho odkrytá časť patrila k suterénu. Podlažie nad suterénom malo drevenú konštrukciu, ktorú zničil

Obr. 5. Objekt 6. Kresba D. Divilekovej podľa zamerania J. Hlavicovej.

pravdepodobne požiar, o čom svedčí mohutná vrstva popola, uhlíkov a fragmentov dočervena prepálenej mazanice. V interiéri objektu sa nezachovali žiadne zvyšky podlahy, tvorila ju pravdepodobne iba hlina. V objekte sa našli fragmenty keramiky z 15. storočia, 3 fenigy Fridrich V. (III.; 1439–1452) razené od r. 1456 a železné predmety dennej potreby. Objekt z 15. storočia mohol slúžiť hradnej čeladi alebo posádke ako obytný objekt, ktorého spodná, čiastočne zahĺbená časť mohla byť využívaná na hospodárske, resp. skladovacie účely.

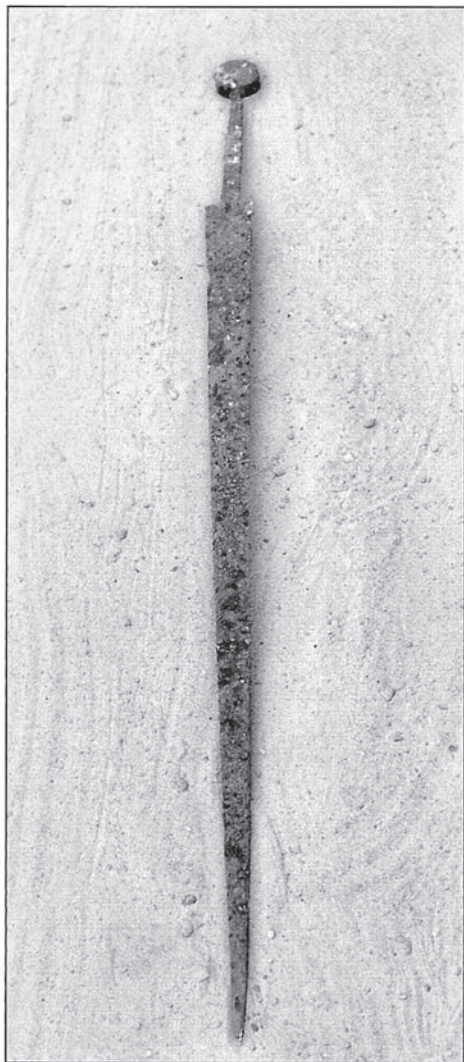
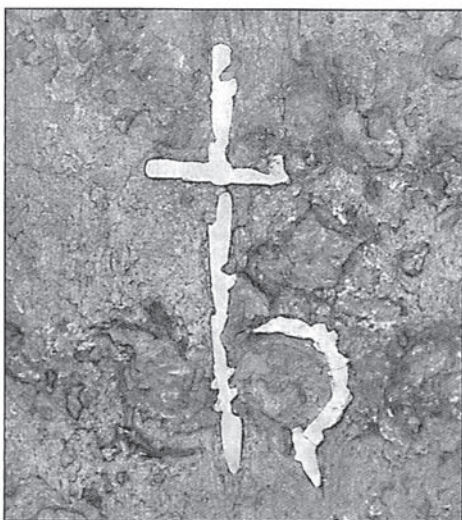
Pri odstraňovaní zásypu sa našiel aj meč s tuzovanými značkami na oboch stranách čepele.² Trň meča je ukončený terčovitou hlavicou, priečka chýba. Na čepeli dlhej 1242 mm a širokej 60 mm sú zlatom tuzované značky. Značky na mečoch sú tradične spájané s výrobcami alebo jednotlivým dielňami. Na jednej strane čepele meča nájdeného v objekte 5 na hrade Devín sa nachádza značka v podobe rovnoramenného križa s poloblúkovitou líniou v tvare kosáka na pravej strane od križa. Na druhej strane čepele je tuzovaná značka pripomínajúca pomerne často používaný symbol ríšskeho jablka. S takouto značkou sa stretávame napr. na dvoch exemplároch z Mestského múzea v Brumovč.³ Meč z Devína s dvojsečnou čepelou zužujúcou sa k hrotu možno zaradiť k typu XVIa (Głosek 1984, 29). Na základe analógií je tento typ datovaný hlavne do 14. alebo na prelom 14./15. storočia (Głosek–Nadolski 1970, 25). Objekt 5 slúžil pravdepodobne na obytné účely a nálezy z neho patria okrem meča k bežnému sídliskovému inventáru. Objekt možno na základe nálezov zaradiť do 14., najneskôr do 1. polovice 15. storočia.

Obr. 6. Meč s tauzovanými značkami. Podľa Plachá–Hlavicová 2003, obr. 70, 71.

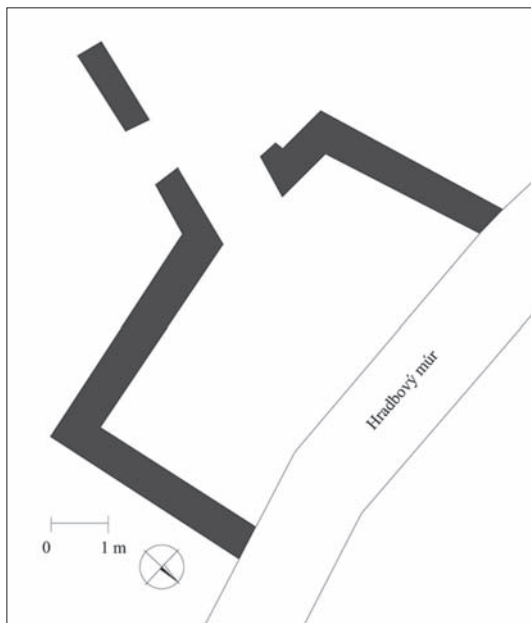
Obr. 8. Objekt 8. Kresba D. Divileková podľa zamerania J. Hlavicovej.

V blízkosti západnej hradnej brány v sektore 12 bola v hĺbke 140 cm odkrytá architektúra. Murivo bolo postavené z lomového kameňa kladeného na hlinu. Objekt mal pôdorys nepravidelného obdĺžnika s rozmermi 750 × 330 cm, na ktorý sa z južnej strany šikmo napájal vstup, vo forme rampovite klesajúcej chodby. Murivo široké 40–45 cm sa miestami zachovalo až do výšky 135 cm (Plachá 1979, 17). Základová špára architektúry sa nachádzala 240 cm pod súčasným terénom a približne korešponduje so základovou špárou hradbového múru, ku ktorému bol objekt pristavaný. Zošikmený a mierne klesajúci vstup naznačuje možnú funkciu tohto objektu ako pivnice, nad ktorou mohol, ale nemusel byť využívaný nadzemný priestor. Domnievame sa, že tento pivničný objekt bol postavený krátko po výstavbe hradbového múru, teda v 1. polovici 15. storočia.

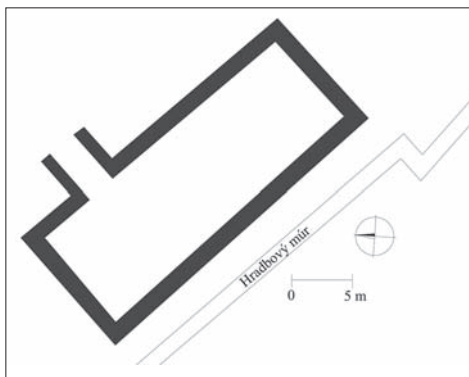
Obr. 10. Objekt 10. Kresba D. Divileková podľa zamerania J. Hlavicovej.

Jednopriestorovú stavbu v blízkosti južného hradbového múru dali postaviť v 17. storočí Pálffyovci (Plachá–Hlavicová 2003, 123). Je zapustená pod úroveň terénu a bola prístupná 16 m dlhou rampou zo severnej strany. Zošíkmený vstup bol ukončený minimálne piatimi tehlovými schodmi. Architektúra bola umiestnená tesne pri hradbovom múre, pred ktorým boli vybudované sypané bastióny pre delostrelectvo. To naznačuje, že išlo o objekt vojenského charakteru, pravdepodobne o muničný sklad. Vznik stavby mohol súvisieť s protitureckými opevňovacími prácami. Od vstupu do muničného skladu po trase súčasného chodníka smerom na stredný hrad sa podarilo odkryť hlbokú priekopu lichobežníkového prierezu, ktorá slúžila ako chránená prístupová cesta k tomuto vojenskému objektu (Plachá 1992–1996, 6). Pri odkrývaní zásypu stavby sa tu našlo veľa glazovanej keramiky, datovanej do 17.–18. storočia a tiež drobné predmety.

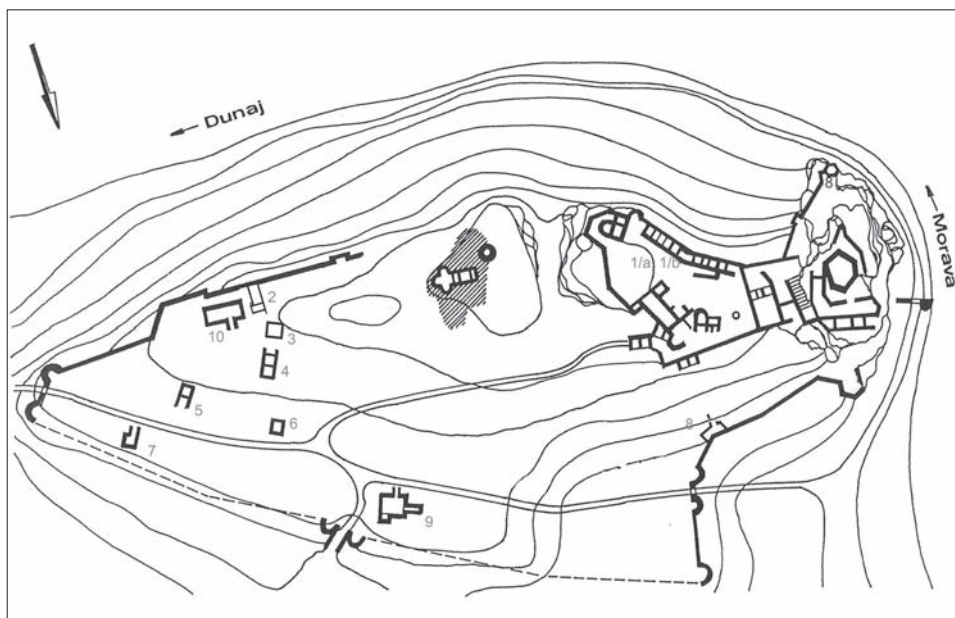
Obr. 11. Situačný plán hradu Devín s objektmi 1–10. Kresba D. Divileková podľa zamerania J. Hlavicovej.
