K vzájemnému vztahu západní věže a lodi románských podélných kostelů

JIŘÍ VARHANÍK

Abstract: This contribution is a response to the interpretation of some anomalies in building approaches to the west towers and naves of longitudinal Romanesque churches.

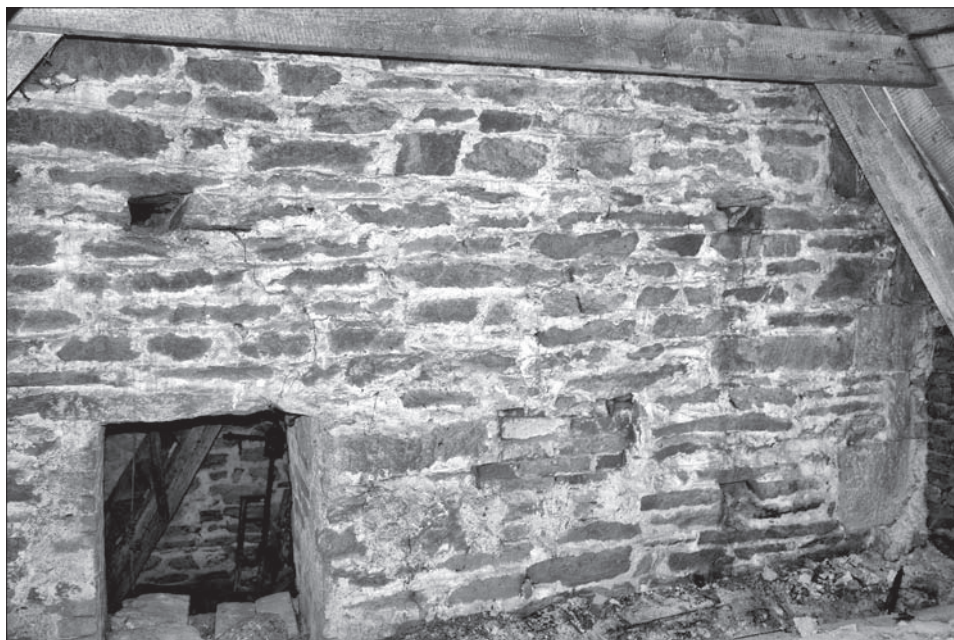
Obr. 2. Pařížov, kostel sv. Máří Magdalény. Pohled z púdy lodi na spodní část východního průčelí věže s rytými spárami. Foto J. Varhaník, 2007.

Abb. 2. Pařížov, Maria-Magdalenen-Kirche. Blick vom Dachboden des Schiffs auf den unteren Teil der Turmstossfassade mit Ritzfugen. Foto J. Varhaník, 2007.

Líc zdiva východního průčelí lodi, patrný z půdy lodi, má rovněž dvojí úpravu, oddělenou horizontální spárou, obdobně jako je tomu ve Svojšíně, ale provedenou opačným způsobem – spodní část je opatřena rytými spárami a úsek líce bez povrchové úpravy je situován nad ní, přibližně od úrovně hambalků stávajícího krovu.

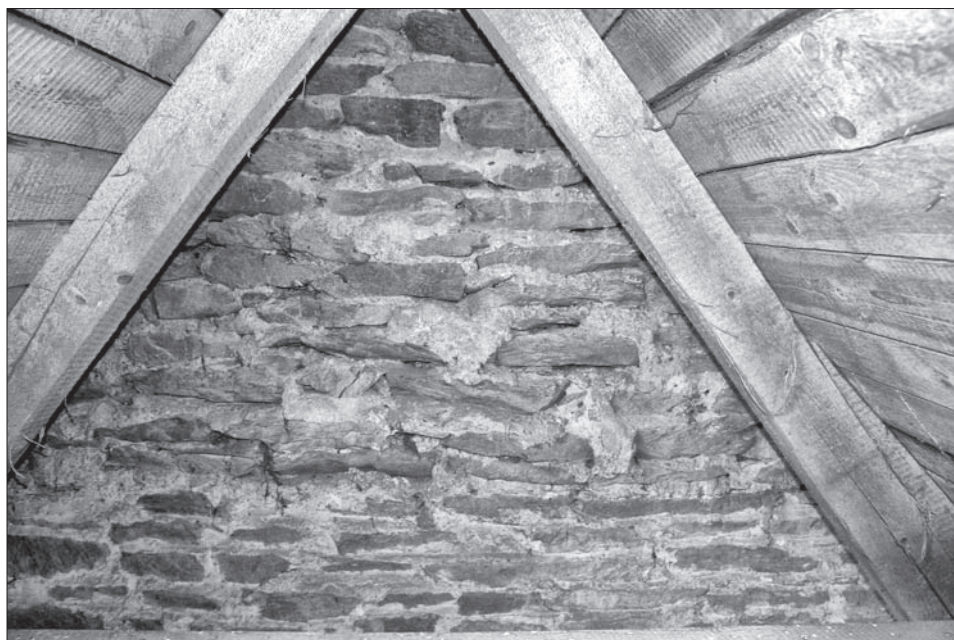
Obr. 3. Pařížov, kostel sv. Máří Magdalény. Pohled z púdy lodi na horní část východního průčelí věže, nad úrovní hambalků krovu, kde líc zdíva není povrchově upraven. Foto J. Varhaník, 2007.

Abb. 3. Pařížov, Maria-Magdalenen-Kirche. Blick vom Dachboden des Schiffs auf den oberen Teil der Turmstossfassade, über dem Kehlbalcken des Dachstuhls, wo die Vorderseite des Mauerwerks keine Oberflächenbehandlung aufweist. Foto J. Varhaník, 2007.

Důvody pro tyto anomálie líce zdiva východní zdi věže lze odhadovat být i jen hypoteticky velmi obtížně. Za současného stavu poznání nelze než spekulovat o tom, že provedení povrchové úpravy zdiva na příslušné partii věže bránila jakási konstrukce nejspíše jen z lehčího materiálu nad západní částí lodi. Konečně ani autorově představě dodatečného přizdění západního štítu lodi nic nenasvědčuje. Pomineme-li, že z konstrukčního hlediska by nemělo jeho pořizování po výstavbě věže smysl, na věži se nezachovaly žádné jeho otisky, nehledě na to, že by byl sotva vysvětlitelný důvod jeho následného odstraňování.
