Archeologie v budově kaple sv. Kříže na Pražském hradě

Archaeologia historica. 2012, vol. 37, iss. 2, pp. 513-527

Archaeological Research into the Chapel of the Holy Cross at Prague Castle

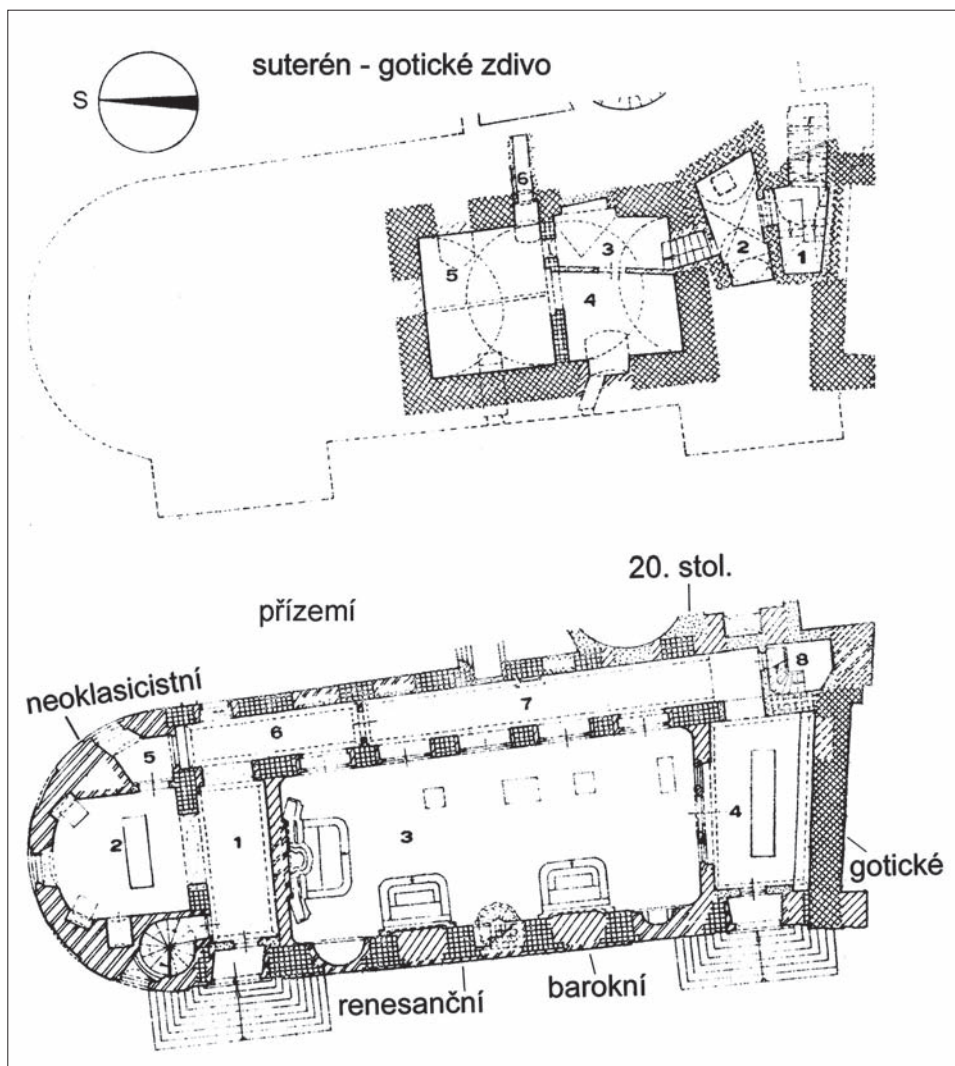
Obr. 2. Pražský hrad, kaple sv. Kříže, určení zdív sklepů a přízemí dle stavebně historického průzkumu. Podle Vilímková-Kašička 1984.

grafie. Je zajímavé, že středověké i raně novověké budovy takto vymezený pás respektovaly a nevybočovaly východním ani západním směrem ani po zániku příkopů. Budova kaple je v jižní a střední části podsklepená, sklepy jsou stavebně historickým průzkumem kladeny do období gotiky (obr. 2).

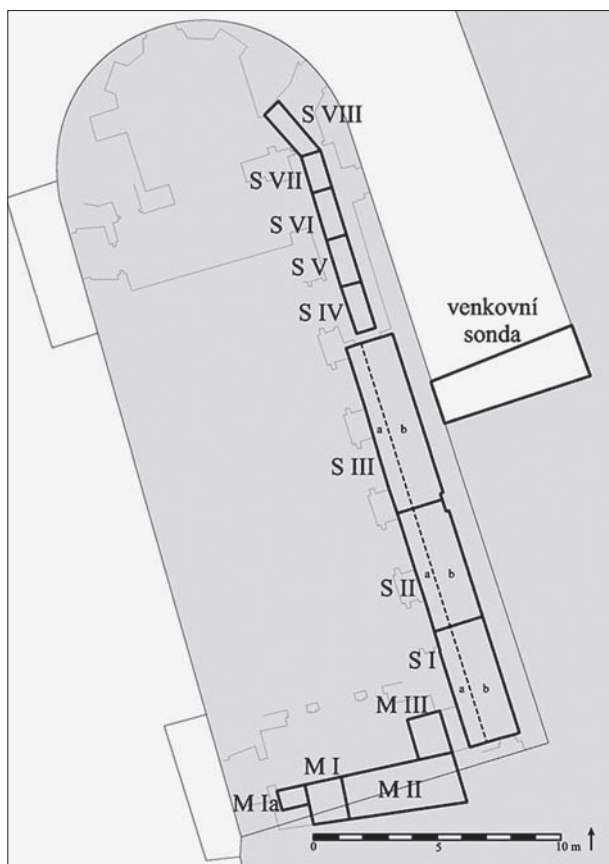
Obr. 3. Pražský hrad, kaple sv. Kříže, rozložení sond. Podklad Šindelář a kol. 2010, úprava J. Matíásek.

objevila klenba hlavního kanálu teplovzdušného podpodlahového topení z roku 1853 a v jižní části chodby dokonce bloček rostlého terénu. Projekt byl vzhledem k požadavku památkářů na nedotknutelnost nalezených zdí upravován, takže ve výsledku byly provedeny sondy M I–III v jižní předsíni, sondy S I–III v celé šířce západní chodby, dělené hlavním kanálem starého topení na část A při západní zdi a část B při východní, a užší sondy S IV–VIII v pokračování chodeb podél západní zdi budovy (obr. 3).

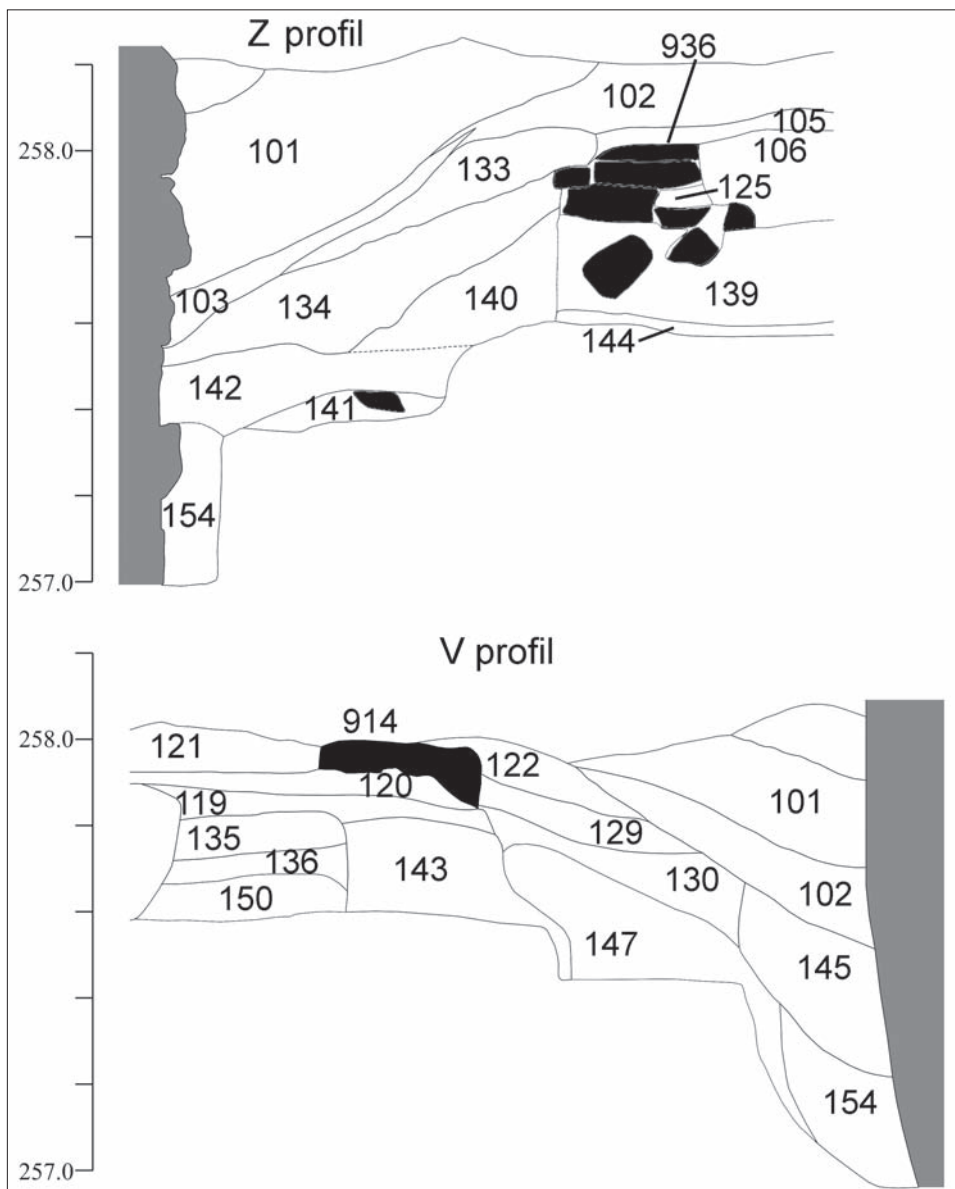
Obr. 4. Pražský hrad, kaple sv. Kříže, profily v sondě M I. Nahoře západní, dole východní. Kresba J. Sottnerová, úprava D. Frolíková a J. Matíášek.

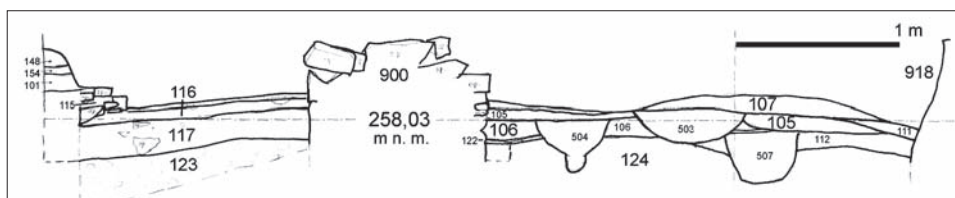
Obr. 6. Pražský hrad, kaple sv. Kříže, západní profil v S I–II. Kresba J. Sottnerová, úprava D. Frolíková.

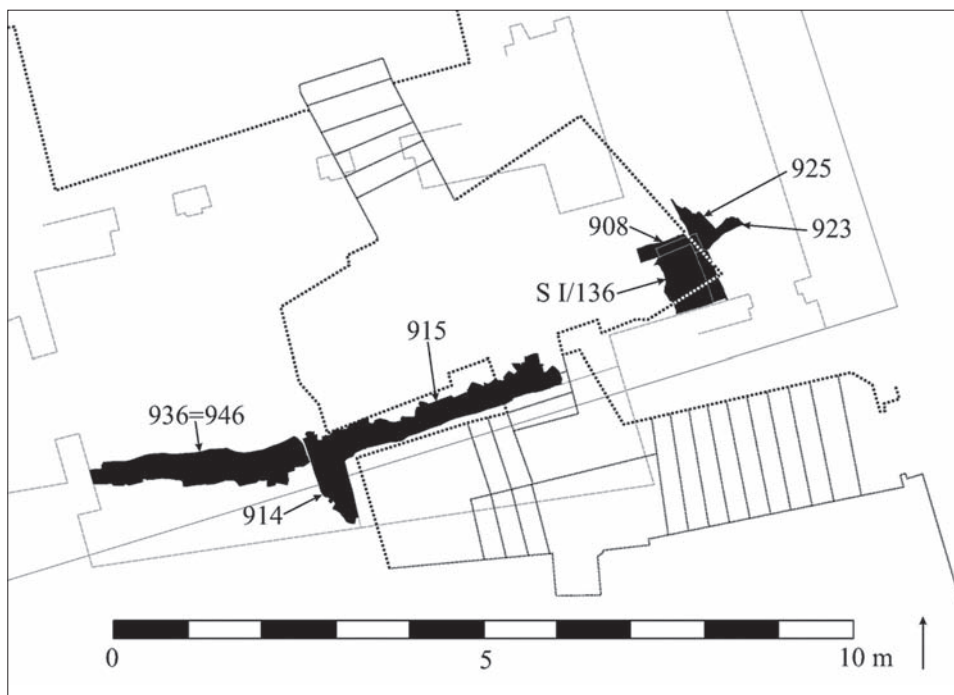
Obr. 8. Pražský hrad, kaple sv. Kříže. Situace zdi raně až vrcholně středověkého stáří a raně novověké dlažby S I/136 v jižní části zkoumané plochy. Kresba J. Matiašek.

Zaznamenaná plenta na hraně příkopu směřuje na jihovýchodní nároží románské Bílé věže (obr. 8). V její blízkosti nebyla situace z mladohradištní fáze opevnění akropole zaznamenána, při stavebních úpravách ve 20. století došlo k zachycení pouze románských terénů. Dřevohlinité opevnění bylo snad zaznamenáno v jižním sousedství brány v jižním a východním sousedství románské studny. Stavební práce zde probíhaly bohužel jen s částečnou archeologickou dokumentací, proto nedošlo k zaznamenání bližšího popisu. Informace lze čerpat jen v denících stavitele K. Fialy a I. Borkovského (opisy uložené v archivu pracoviště archeologického výzkumu Pražského hradu) a jejich vypovídací hodnota je sporná. Kriticky se k těmto terénům vyjadřuje J. Frolík, který považuje celou situaci pouze za stupňovitou úpravu podloží překrytou mladší kamennou destrukcí vzniklou po výstavbě zděné hradby (Frolík 2002a, 711–712). Spolehlivá dokumentace však pochází z místnosti pod oktogonální kaplí, která na situaci jižně od brány bezprostředně navazuje z východní strany. Zde byl zaznamenán fragment dřevohlinitého tělesa s roštovou konstrukcí, z jihu opatřený kamenným čelem (Boháčová 2001, 206). Ze spojení těchto poznatků vyplývá, že jižní linie opevnění předhradí je oproti jižní fortifikaci akropole posunuta výrazně severním směrem (odhadem o 15 m).

K suterénu domu v M II byl připojen ze severní strany další sklep o půdorysu nepravidelného lichoběžníku (obr. 8, obrysové vyznačen překryv objevených nadzemních zdí ve zdivem sklepa). Sklep samotný má dnes vstup od jihu, jeho západní stěna zůstala nevyzděna a dodnes ji tvoří skála, z níž na podlahu opadávají oddrolené kousky. Mezi obezděnou východní a jižní zdí sklepa zůstala spára, v níž rovněž vystupuje drolicí se břidlice. Sklep byl ražen hornickým způsobem, o čemž svědčí zachované terény včetně podloží zaznamenané v sondách M III a S I. K ražbě došlo z jižní nebo východní strany. Pro jižní stranu mluví jak dnešní stav, tak možnost ražby z jižního sklepa (obr. 9, situace všech sklepů). Pro východní stranu svědčí snazší ražba tunelu z užší strany a rovněž sklon vrstev k jihu, které se snáze odkopávají z boku (vyjádření geoložky I. Herichové). Uvnitř sklepa přecházejí severní a jižní rezná stěna v křížovou bezžebernou klenbu s jasně patrnými otisky po šalování. Východní stěna není se severní a jižní provázána, patrně vznikla dodatečně (dle shodné techniky však bezprostředně po severní a jižní). Její část se podařilo zachytit v sondě S I, kde prorazila nad povrch podloží (označena 925). Je zajímavé, že se v jižní části pravoúhle zalamovala východním směrem (označena 923). Toto pokračování patrně ukazuje na větší nadzemní dispozici. Obě zdi (925 a 923) jsou navzájem provázané a jsou stavěny z lomových opukových často pravoúhlých kamenů na hlinu doplněných zlomky cihel a dlaždic. Provedení sklepa a ojedinělé použití gotických cihel ukazují na vrcholně středověké stáří celé situace.

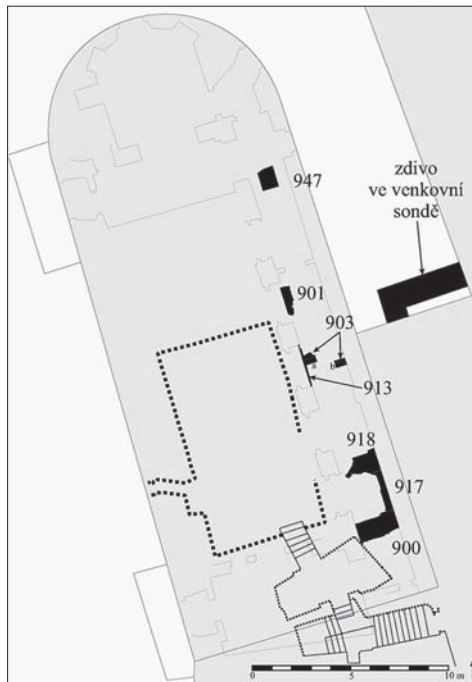
Obr. 9. Pražský hrad, kaple sv. Kříže. Situace zdi 900, 917–918, 901, 947, staršího schodiště a zdiva ve venkovní sondě. Kresba J. Matiašek.

V sondách S I–III a VI byly zachyceny zdi 900, 901, 903, 913, 917, 918 a 947 (obr. 9). Na základě stejných charakteristických znaků odlišných od ostatních zachycených zděných konstrukcí (použití velkých lomových opukových kamenů spojených z makroskopického

des Ganges führte (Abb. 9), in der Neuzeit wurde sie entfernt und durch eine quer angelegte Treppe ersetzt (Abb. 10), sowie das Podest einer Treppe ebenfalls neuzeitlichen Alters. Außerhalb des Gebäudes wurde das Fundament der Nordmauer des Baues freigelegt, das sich überwiegend unter der heutigen Bebauung verliert und spätestens Ende des 16. Jahrhunderts beim Bau des Mittelflügels der Burg verschwunden sein muss (Abb. 9). Auch Mauerwerksreste der Hofküche wurden entdeckt, die 1723 errichtet wurde und vor 1791 verschwand (Vilímková-Kašička 1984, 30), und zwar in einem Raum, der erst beim letzten Umbau in den Jahren 1852–1853 dem heutigen Gebäude einverleibt wurde. Damals wurde gleichzeitig eine Warmluftheizung eingebaut (Abb. 11), welche die meisten älteren Situationen im Gang störte oder zerstörte.

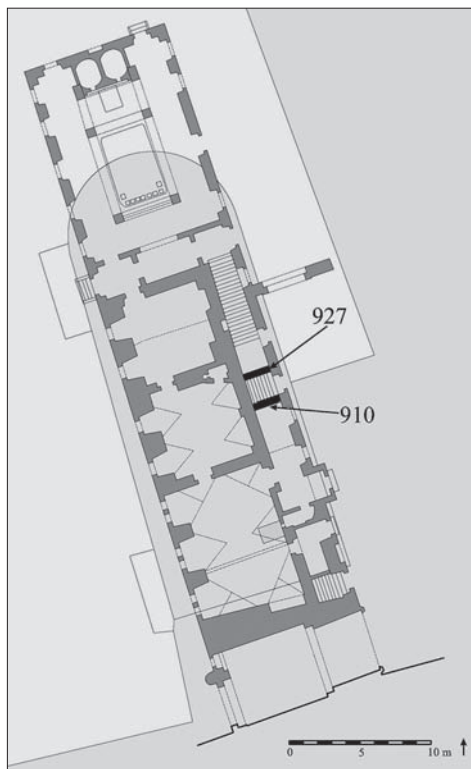
Obr. 10. Pražský hrad, kaple sv. Kříže. Nové schodiště a podoba budovy v polovině 18. století s vyznačenými zdmi zaniklého schodiště 910 a 927. Na podkladu původního plánu (APH, sign.157/A1) a katastrální mapy upravil J. Matiašek.

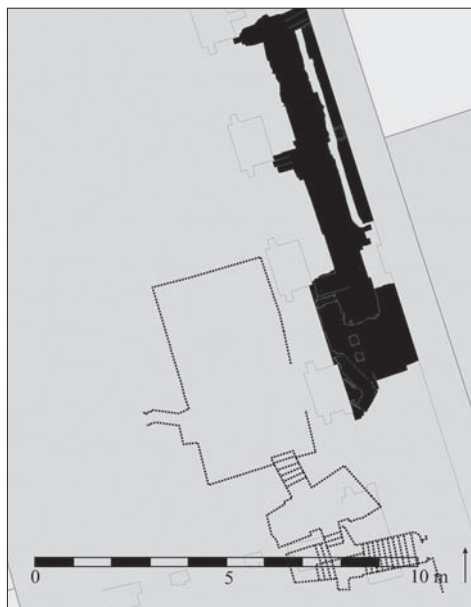
Obr. 11. Pražský hrad, kaple sv. Kříže. Toplovzdušné topení z roku 1853. Kresba J. Matiašek.

Hlavní část zkoumané plochy chodby zaplňovaly části teplovzdušného otopného rozvodu z roku 1853. Na jeho stavbu byly použity cihly s monogramem AH, tedy zboží z cihelny Aloise Hergeta. Konstrukce začínala klenutým topeništěm v severním sousedství zdi 918. Topení bylo vedeno hlavním kanálem vprostřed chodby a mělo četné odbočky do obou stran. Bylo zachyceno až k severní hranici S III, dále severně bylo patrně odstraněno někdy ve 20. století. Při východní obvodové stěně byla vedena boční větev odvětrávacího kanálku. Dobře zachované torzo dovolilo prozkoumat zajímavou technickou památku, která zůstala v rámci památkové ochrany zakonzervována pod podlahou.
