**K nově zjištěným džbánovitým objektům na pískovci**

*Archaeologia historica*. 2018, vol. 43, iss. 1, pp. 203-211

**Abstract:** This article is a follow-up to a study by F. Gabriel and K. Knop (1990). It expands the group of seven jug-shaped features cut into sandstone subsoil with another five that share the same identifiable characteristics. However, they were damaged by more recent interventions. Their research and exploration enabled the identification of the features as storage pits.

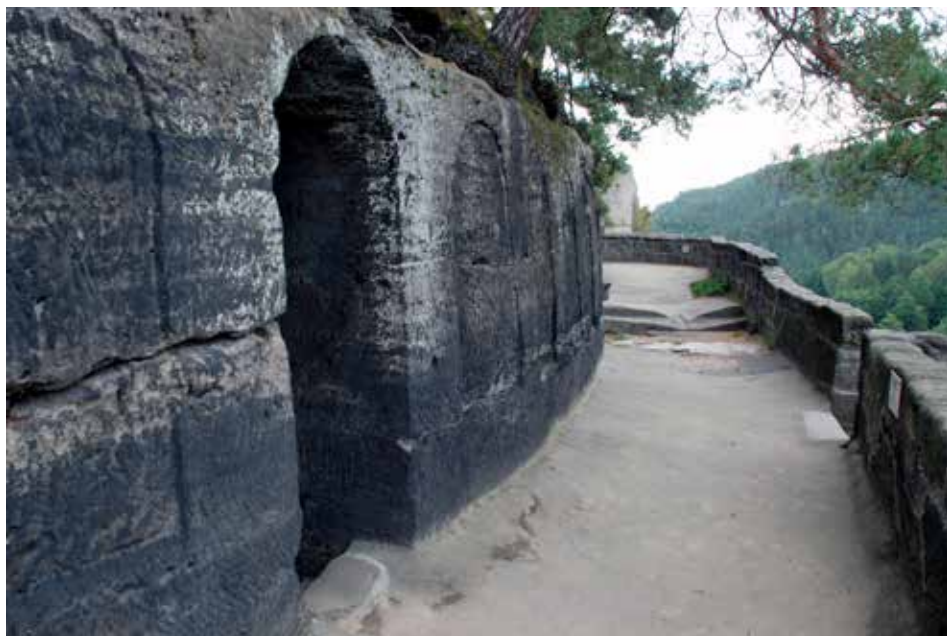
Obr. 1. Poustevnický kámen, k. ú. Sloup v Čechách. Vstup z jižní strany do džbánovitého objektu z mladší terasy s křížovou cestou. Foto L. Kursová.

Ze sedmi objektů uvedených v článku F. Gabriela–K. Knopa (1990), jejichž hloubka činila 3,90–8,28 m, maximální průměr byl v rozmezí 1,81–4,26 m a minimální průměr horního ústí hrdla mezi 1,05–1,21 m (Gabriel–Knop 1990, 263), je objekt na Poustevnickém kameni (Einsiedlestein) u Sloupu druhotně narušen od jihu prosekáním schodištěm vedoucím ke dnu objektu (Gabriel–Knop 1990, 266; obr. 1). Při průzkumech sídel Kozlov–Chlum (k. ú. Olešnice u Turnova, okr. Semily), Valdštejn (k. ú. Mašov u Turnova, okr. Semily), Kvítkov (k. ú. Kvítkov, okr. Česká Lípa), Houska (k. ú. Houska, okr. Česká Lípa) a Úštěk (k. ú. Úštěk, okr. Litoměřice) bylo zjištěno dalších pět objektů vysekaných v pískovcovém podloží později narušených mladšími stavebními aktivitami do té míry, že byla změněna jejich forma a původní funkce, a tím došlo i k nesprávné interpretaci.

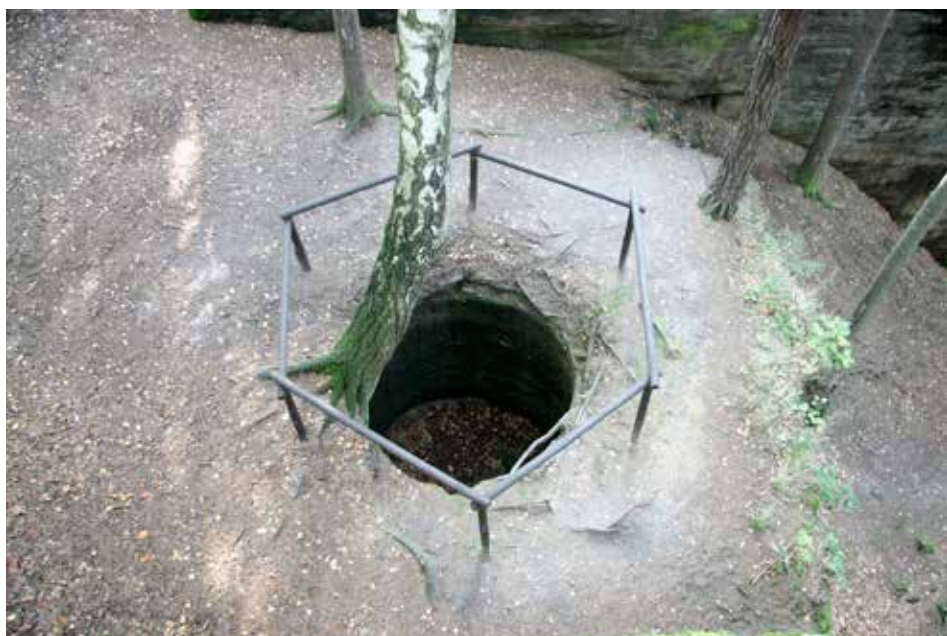
Obr. 2. Sídlo Kozlov-Chlum, k. ú. Olešnice u Turnova. Dochovaný relikt džbánovitého objektu po odtěžení horní partie. Foto L. Kursová.

Nejvýraznější zásah znamenala těžba skalního bloku na sídle Kozlov–Chlum (obr. 2), která zachovala pouze dolní část objektu (280 cm), zatímco větší horní část (ca 4,46 m) odtěžila. Zařazení mezi džbánovité objekty dnes dovoluje vedle odhadované výšky 7,26 m pouze kruhový půdorys (průměr ca 3,10 m), mírné zúžení k horní hraně zachované části (průměr 2,30 m)

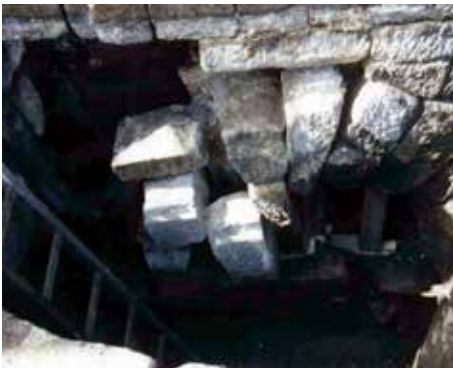
Obr. 4. Hrad Valdštejn, k. ú. Pelešany. Rozpadlá odlehčovací klenba nad horním ústím hrdla džbánovitého objektu na 1. díle hradu. Foto podle NZ Hrad Valdštejn 09-10/2002, 10/2003, foto 4.

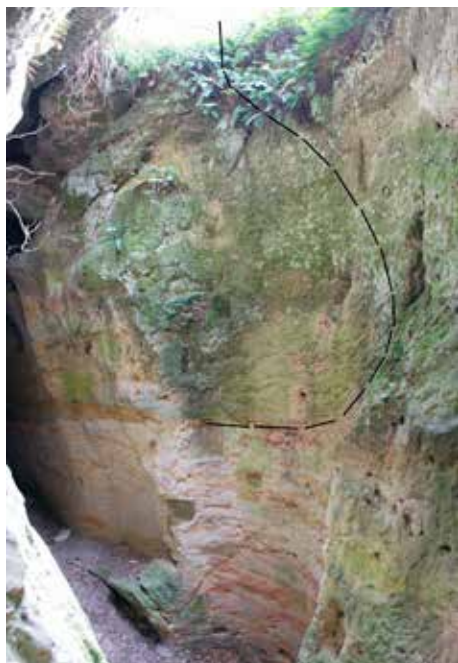
Obr. 5. Hrad Kvítkov, k. ú. Kvítkov. Západní stěna studny se stopami džbánovitého objektu s odstraněným hrdlem. Pohled od severu. Foto L. Kursová.

Další džbánovitý objekt zjistila revize reliktní středověkého sídla v Kvitkově. Rovněž tento objekt poškodila mladší aktivita spočívající v hloubení studny, která džbánovitý objekt využila a jeho stěny pojala do svého obvodu (obr. 5). Dnes částečně zasypanou studnu protíná široká puklina, která nepochybně procházela i džbánovitým objektem, a bylo třeba ji ve styku se stěnami a dnem vyplnit a objekt tak uzavřít. Materiál a struktura výplně se nedochovaly a nelze je ani odhadnout. Další narušení přineslo odtěžení hrdla objektu na jihovýchodní straně od pukliny. Zůstal tak zachován pouze segment kruhového hrdla (obr. 6), z jehož horního ústí odhadujeme poloměr kružnice na 1 m. Maximální šířka se pravděpodobně pohybovala kolem 3,50 m a hloubka nejspíše překračovala 6 m.

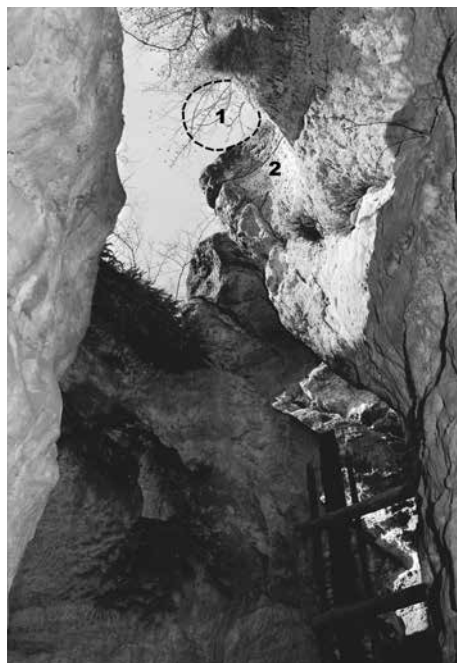
Obr. 6. Hrad Kvítkov, k. ú. Kvítkov. Relikt hrdla džbánovitého objektu. 1 – domodelovaný relikt horního ústí hrdla, 2 – stěna hrdla. Pohled od jihu. Foto R. Kurša.

Pro všechny zcela zachované zahloubené části džbánovitých objektů je typický průměr horního ústí hrdla v rozmezí 1,05–1,21 m. Z nově zjištěných objektů se dochoval pouze segment kružnice horního ústí hrdla na sídle Kvítkov, z něž dovozujeme poloměr ca 1,10 m. Objekt tak rozšiřuje počet džbánovitých objektů s uvedeným rozpětím průměrů horního ústí. Pro ostatní nově zjištěné objekty toto prověřené rozpětí průměru naopak využíváme při modelování vertikálního profilu. Zdá se, že na rozdíl od metriky ostatních částí objektů je průměr horního ústí hrdla svými rozměry zavazující. Důvodem snad mohl být na jedné straně dostatečný prostor pro pohodlný průlez člověka, který na druhé straně minimalizoval co nejmenší objem zásypu, omezujícího přístup vzduchu a únik kyslíčnicku uhličitého produkovaného skladovaným obilím. Nepřekvapí proto, že při rekonstrukci terénu severovýchodně od Chumary, severně nad údolím Inau (Karačajevsko-čerkeská republika, Ruská federace), téměř 3 000 km východně od střední Evropy, jsme naměřili průměr horního ústí hrdla džbánovitého objektu v pís-

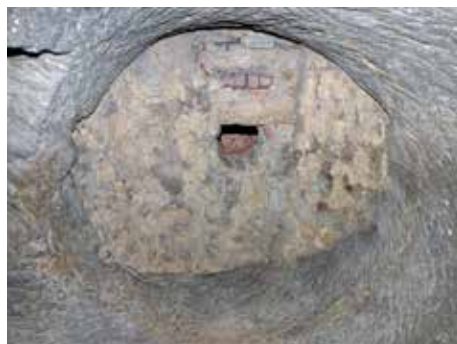
Obr. 7. Hrad Houska, k. ú. Houska. Sklenutí ve spodním ústí hrdla džbánovitého objektu narušeného nově vysekaným sklepem. Foto I. Peřina.

Na hradě Houska byl vysekán džbánovitý objekt pod nádvořím hradního jádra. Jeho hloubku neznáme, neboť prostor ve spodním ústí hrdla uzavřela po druhotném prosekání schodiště klenba, sklenutá z kamene na maltu (obr. 7), a povrch pískovcového podloží, kam se objekt svým horním ústím hrdla otevíral, dnes kryje dlažba. Hloubka objektu od klenby k podlaze po odkrytí dlažby (obr. 8) je 4,05 m a šířka v maximálním zjištěném rozpětí činí 3,13 m. Doplníme-li při rekonstrukci výšku hrdla o 1 m, tedy přibližně na 5,05 m, leží uvedené rozměry v metrice celých džbánovitých objektů (Gabriel–Knop 1990, 263).

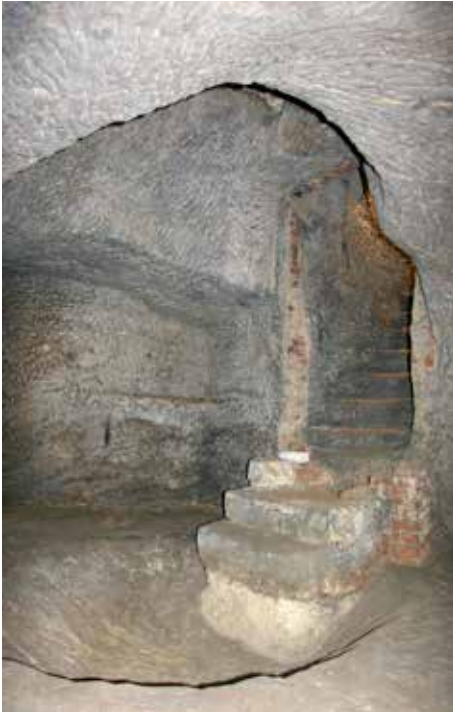
Obr. 8. Hrad Houska, k. ú. Houska. Podlaha džbánovitého objektu po zpřístupnění schodištěm, rozšířením do podoby sklepa a po odstranění výplně s dlažbou v průběhu výzkumu. Foto I. Peřina.

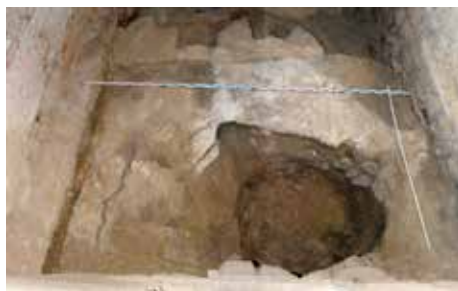
Obr. 9. Hrad Ústěck, k. ú. Ústěck. Mazaninová podlaha z bílé vápenné malty s „potrhanými“ plochami nad propadlou výplní džbánovitého objektu. Foto L. Kursová.  
Abb. 9. Burg Ústěck, Katastergbiet Ústěck. Lehm-Kalkmörtel-Fußboden mit „zerrissenen“ Flächen über der eingefallenen Verfüllung des krugartigen Objektes. Foto L. Kursová.

Záchranný archeologický výzkum odkryl podlahu z utažené maltové mazaniny, deformovanou ukloněním a „potrhaním“ při okraji propadlého zásypu (obr. 9). Výzkum, který hloubkově překročil rozsah novodobé stavební aktivity, limitovaly technické podmínky a postup stavebních prací. Tyto faktory neumožnily dokončení výkopu nad horním ústím hrdla. Horní ústí a výplň hrdla nad rubem klenby tak zůstaly překryty. Naopak se podařilo odkryt spodní partii. Objekt zde vyplňovala řada rychle se střídajících a zjevně i propojených hlinitopískových vrstev béžové barvy s drobnými pískovcovými kameny a fragmenty stavební keramiky (dlaždice  $17,0 \times 17,0 \times 4,5\text{--}5,0$  cm), přisedajícími k vysekané pískovcové stěně (obr. 10, 11). Výplň vykazuje jednoznačné stopy sypaní, nejspíše jednorázového, které proběhlo v době ukončení funkce objektu.

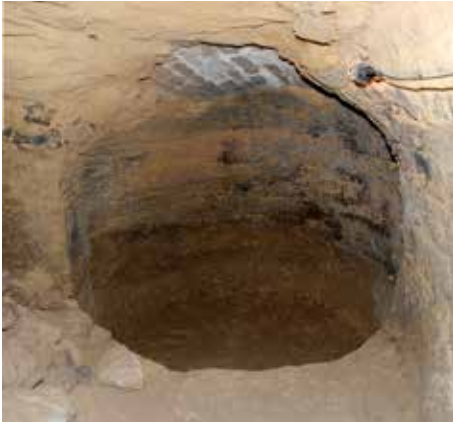
Obr. 11. Hrad Úštěk, k. ú. Úštěk. Relikty džbánovitého objektu po vybrání výplně pod úrovní podlahy. Foto L. Kursová.
