Historicko-archeologický výskum v Liptovskej Mare

JOZEF HOŠSO

Die historisch-archäologische Untersuchung der Kirche in Liptovská Mara

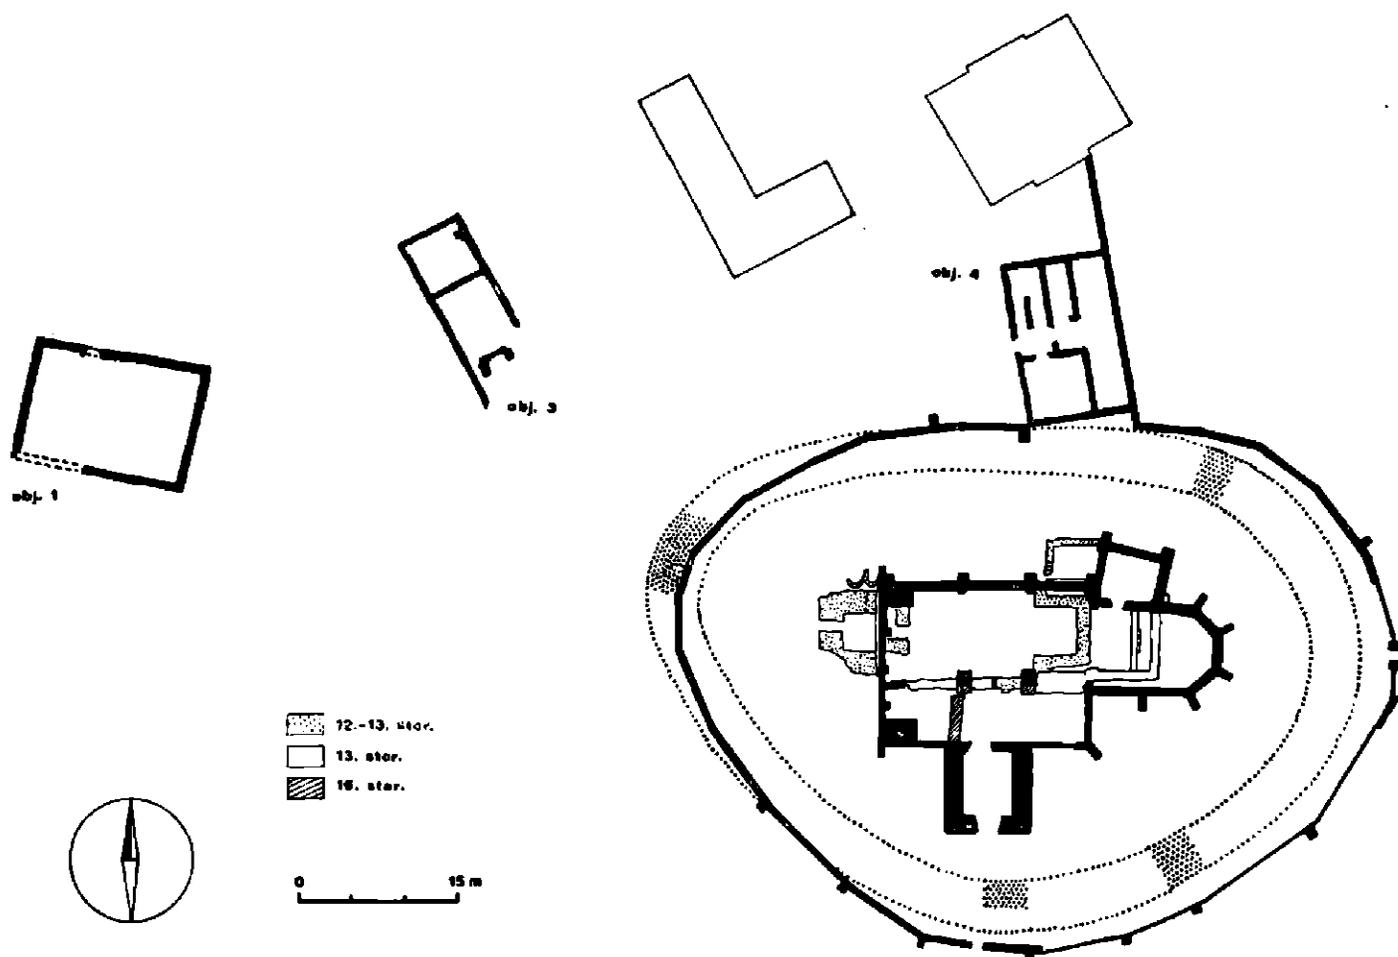
Obr. 3. Liptovská Mara. Situačný plán výskumu.

Pomerne chudobné, ale dôležité písomné správy a umeleckohistorický zámer sakrálnej architektúry v Liptovskej Mare motivovali započatie archeologického výskumu lokality v r. 1970 v rámci rozsiahlej záchrany a výskumu pamiatok zátopovej oblasti vodného diela Liptovská Mara. Stojaci kostol je neskorogotická stavba s pristavanou južnou renesančnou loďou a mohutnou vežou nad vchodom z južnej strany, datovanou vytesaným letopočtom v nadpraží k roku 1635. Okolo objektu sa rozprestieral cintorín ohradený obranným múrom so štrbinovými strieľňami. Realizátor výskumu, SÚPSOP Bratislava, sústredil pozornosť predovšetkým na interiér a bezprostredný exteriér stavby (obr. 2). Súčasne s archeologickým výskumom bol vykonaný aj architektonický, umelecko-historický a reštaurátorský výskum. Okrem toho archeologicky bola sčasti preskúmaná terasa za obranným múrom severozápadne od kostola a priestor pred stojacim farským úradom (obr. 3).

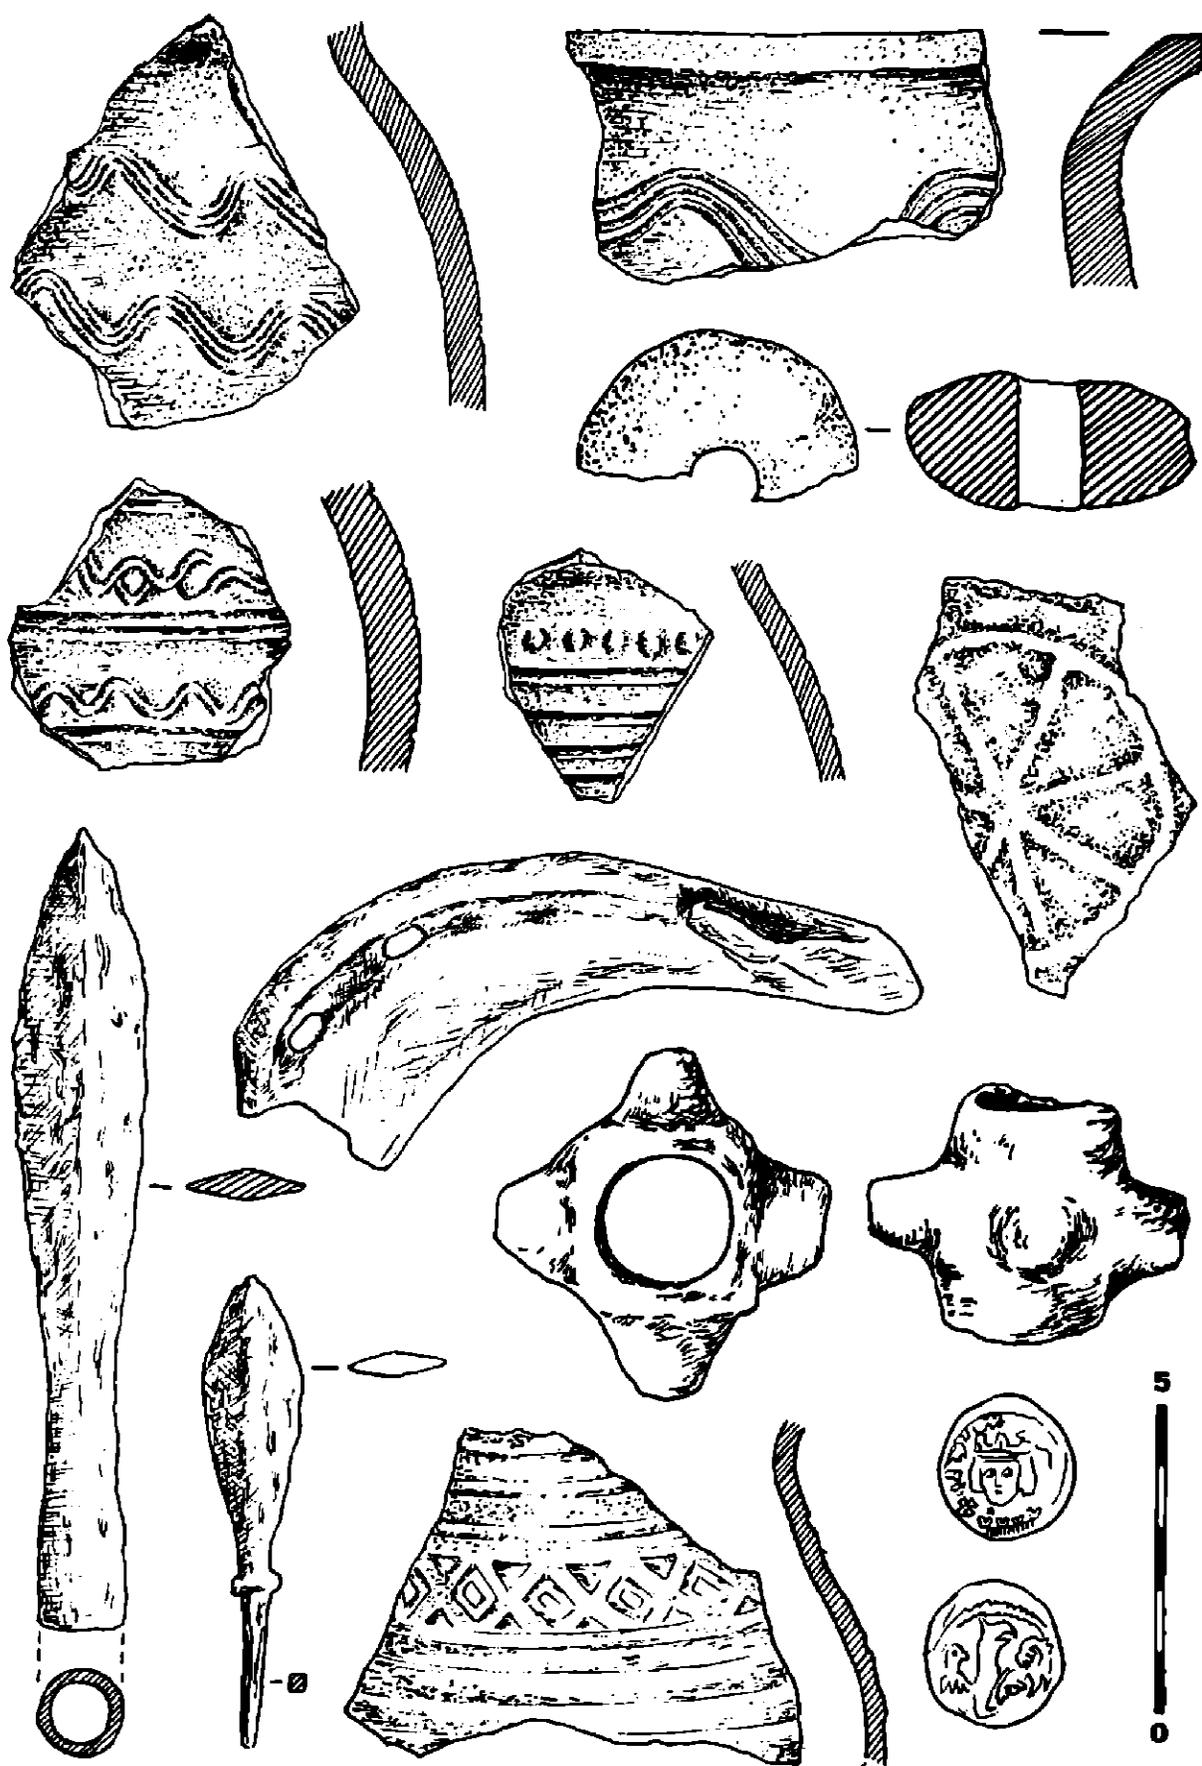
Obr. 4. Liptovská Mara. Výber nálezov z veľkomoravského objektu a z plochy mimo spevnenia.

V tmavej výplni objektu sa nachádzali črepy z hrncov a zásobníc s lieviko-
vite roztvoreným ústím s okrajom zaobleným alebo jednoducho zrezaným. Ako výzdobný prvok najčastejšie bola použitá troj-, menej dvojnásobná rytá vlnovka obiehajúca pleciami nádob. V jednom prípade bol črep zdobený pásmi dvoch rytých vlnoviek a dvojitou ryhou. Hlina, z ktorej bola keramika vyrobená, obsahovala vysoké percento kremičitého piesku a sliedy. Negatívne odtlačky zrezaného konca stredovej osi na troch črepech z dŕn nádob dokladajú používanie ručného hrnčiarskeho kruhu. Črepy zo spodných častí nádob nesú stopy po hrubej nálepovej technike, črepy z ústí i pliec nádob však vo väčšine prípadov majú pravidelný hrnčiarsky rukopis po obtáčaní. Sila stien nádob podľa veľkosti sa pohybuje od 4 mm po 20 mm, pri čom najhrubšie boli steny pri dnách nádob. Vypálenie do siva až čierna, v ojedinelých prípadoch s nevýrazným hne-

dým alebo hnedočerveným odtieňom, je nedokonalé, čo dokazujú čierne jadrá lomov črepov a ich drobivosť (obr. 4).

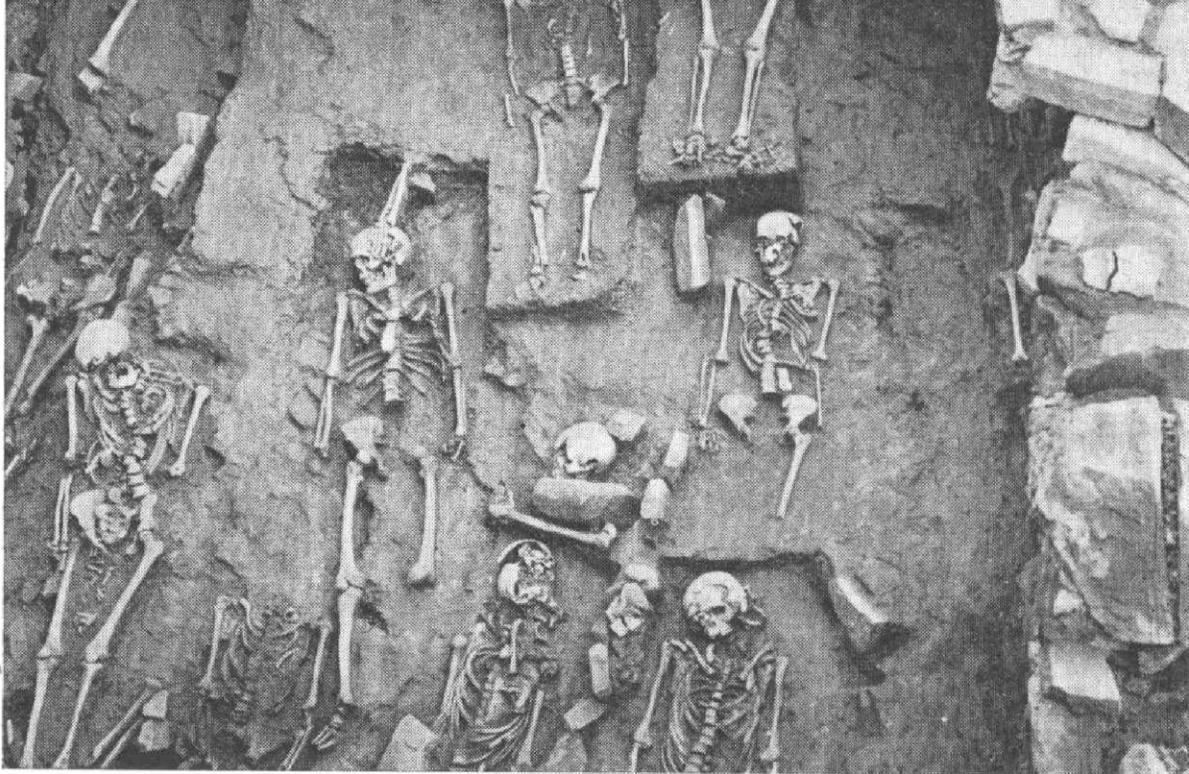
Obr. 5. Liptovská Mara. Radový cintorin pri severnej stene gotickej lode.

Zo zachovaných hrobov príľahlého radového cintorína sa podarilo obnažiť v sondách II, II A a IV 42 hrobov pri severnej stene lode za sakristiou kostola (obr. 5), dva hroby mimo priestoru ohraničeného fortifikačným múrom; jeden v sonde A–2 pri SZ a druhý v sonde VIII A pri JVV strane kostolného cintorína. Deväť hrobov ležalo vo vnútri kostola pod dlážkou gotického sanktuária v sonde XVI a jeden pri južnej stene svätyne najstaršieho kostolíka v sonde XVIII, ktorý ho porušoval. Hroby zachovaných častí pohrebiska, pri severnej

stene lode a v gotickom sanktuáriu, ležali husto vedľa seba, miestami až v troch vrstvách nad sebou a v mnohých prípadoch sa navzájom porušovali. Okrem hrobu v sonde VIII A, ktorý bol orientovaný v smere SZ—JV, môžeme hovoriť o jednotnej západovýchodnej orientácii. Bežné bolo i uloženie rúk pozdĺž tela. Vo viacerých prípadoch mali hroby neúplné kamenné obloženie a pri úprave hrobu boli azda primárne použité i kamenné bloky — „platne“, aké ležali v základoch prístavby v sonde II a pod základom ranogotického sanktuária.

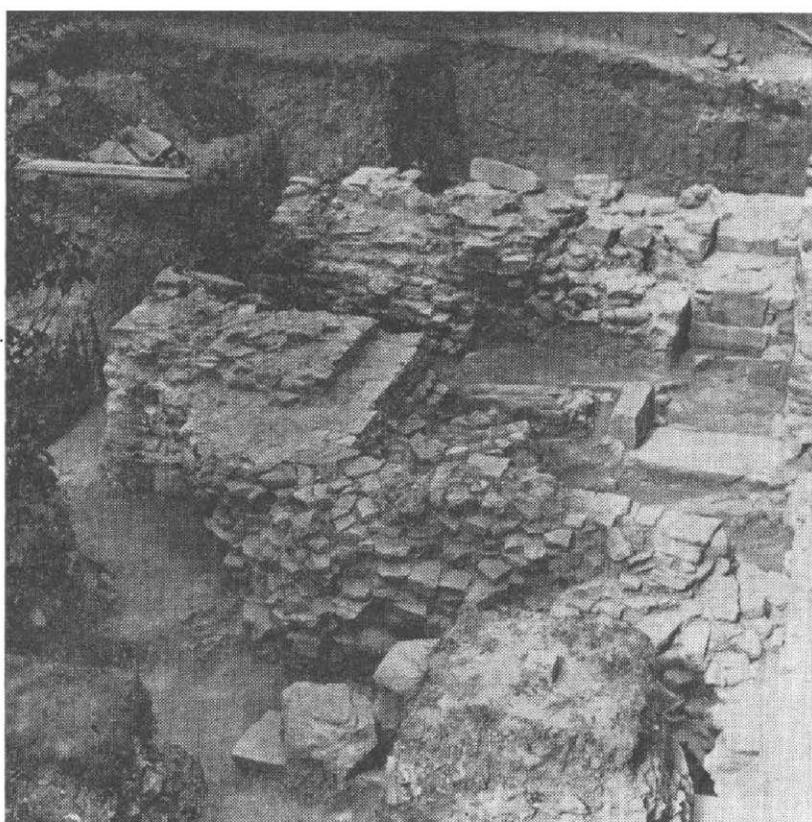
Obr. 6. Liptovská Mara. Obnažené základy veže.

tola môžeme zaradiť pravdepodobne i obnažené dve prídavné časti stavby kostola; vežu prekrytú západnou stenou gotickej lode a pravouhlú prístavbu v kúte medzi sakristiou a loďou kostola a opevnenie s priekopou. Sondami XXI a XXII zvonku pri západnej stene (obr. 6) a sondou XIX v interiéri gotickej lode sme obnažili zvyšky základov veže, stavaných z lomového kameňa kladeného do riadkov na kvalitnú maltu, širokých 210 až 220 cm. Stredovekým a novovekým pochovávaním porušené murivo ohraničovalo v pôdoryse obdĺžnik s vnútornými rozmermi $3,4 \times 4,3$ m, orientovaný dlhšími stranami v osi kostola. Časť zachovaného nadzemného muriva ustupovala z vnútornej strany za okraj základov až o 40 cm, teda svetlosť nadzemného priestoru bola cca $4,2 \times 5,1$ m. V juhozápadnom a severozápadnom kúte stavby 10 až 20 cm pod korunou základu sa zachovali zvyšky dlážky vyloženej okruhliakmi. Pri základoch západnej steny lode sa zachovali zvyšky kamenného schodišťa, ktoré stúpalo od prahovej platne približne uprostred veže k severnému základu. Východný okraj schodišťa lemovala naň položená kamenná plenta základov lode kostola. K vonkajšej strane k severnému základu dosadalo neúplné murivo dvoch až štyroch riadkov lomového kameňa kladeného na maltu v pôdoryse tvaru dvoch polkruhových oblúkov. Nálezová situácia určila tiež relatívny termín post quem a ante quem. Pod základovou špárou JZ nárožia muriva a na mieste dosadania muriva polkruhových oblúkov ležali Iudské kosti a v zásype sond XXI a XXII sa našlo v sekundárnej polohe niekoľko esovitých záušnic a štítkové prstene. Východnú časť základov veže prekryvala západná stena gotickej lode.

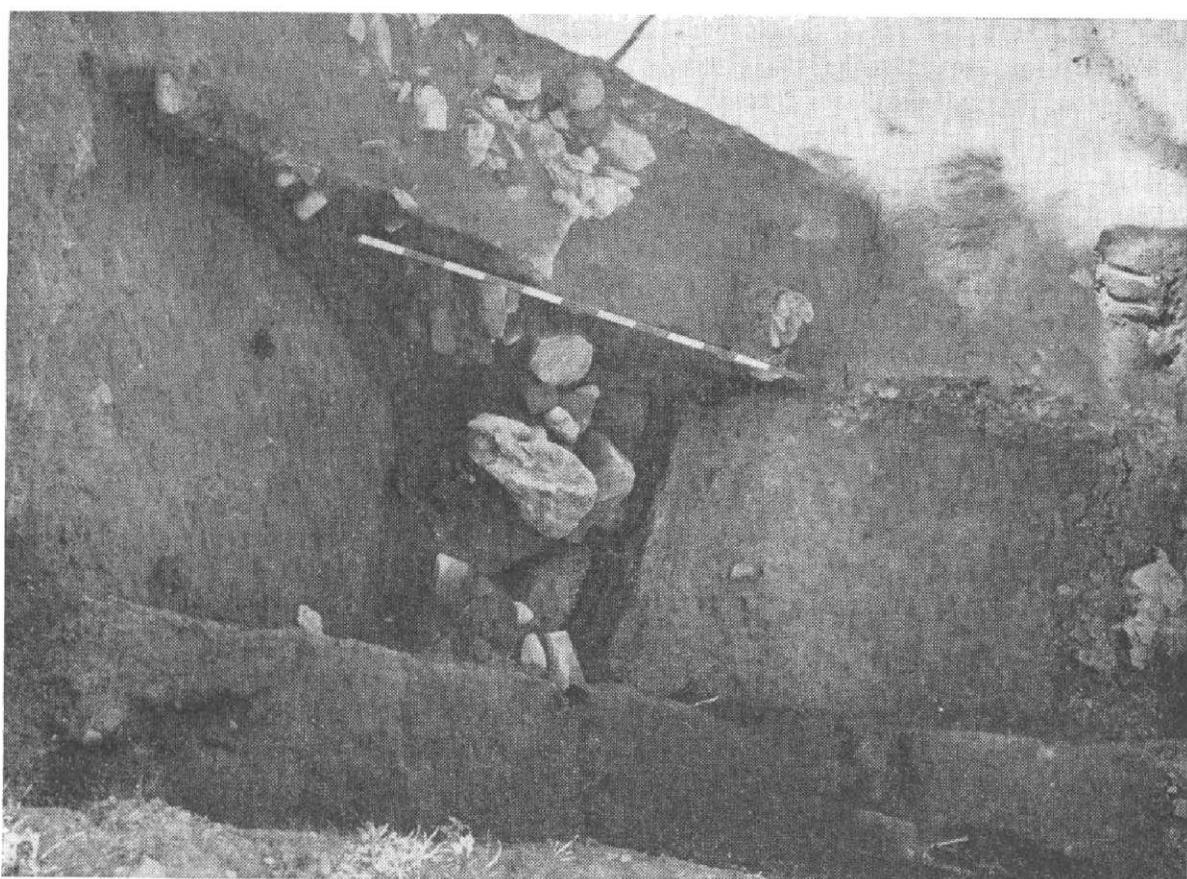
Obr. 7. Liptovská Mara. Rez obrannou priekopou.

V súlade s predpokladanou celkovou stavebnou dispozíciou predgotického kostola, môžeme s ňou spojiť i opevnenie s priekopou (obr. 7). V sondách I, VIII, IX a A, A-2 sme obnažili hrotitú priekopu hlbokú v priemere 2 až 2,5 m a širokú 5 m. Predpokladáme, že v zásype napadané lomové kamene a zhorené trámy boli použité v konštrukcii opevnenia. Opevnená plocha sa približne zhodovala s mladším opevnením kamenným múrom. Pre relatívne datovanie spodnej hranice opevnenia je situovanie radového hrobu mimo opevnenia a priekopou sčasti strhnutý hrob v sonde A-2.

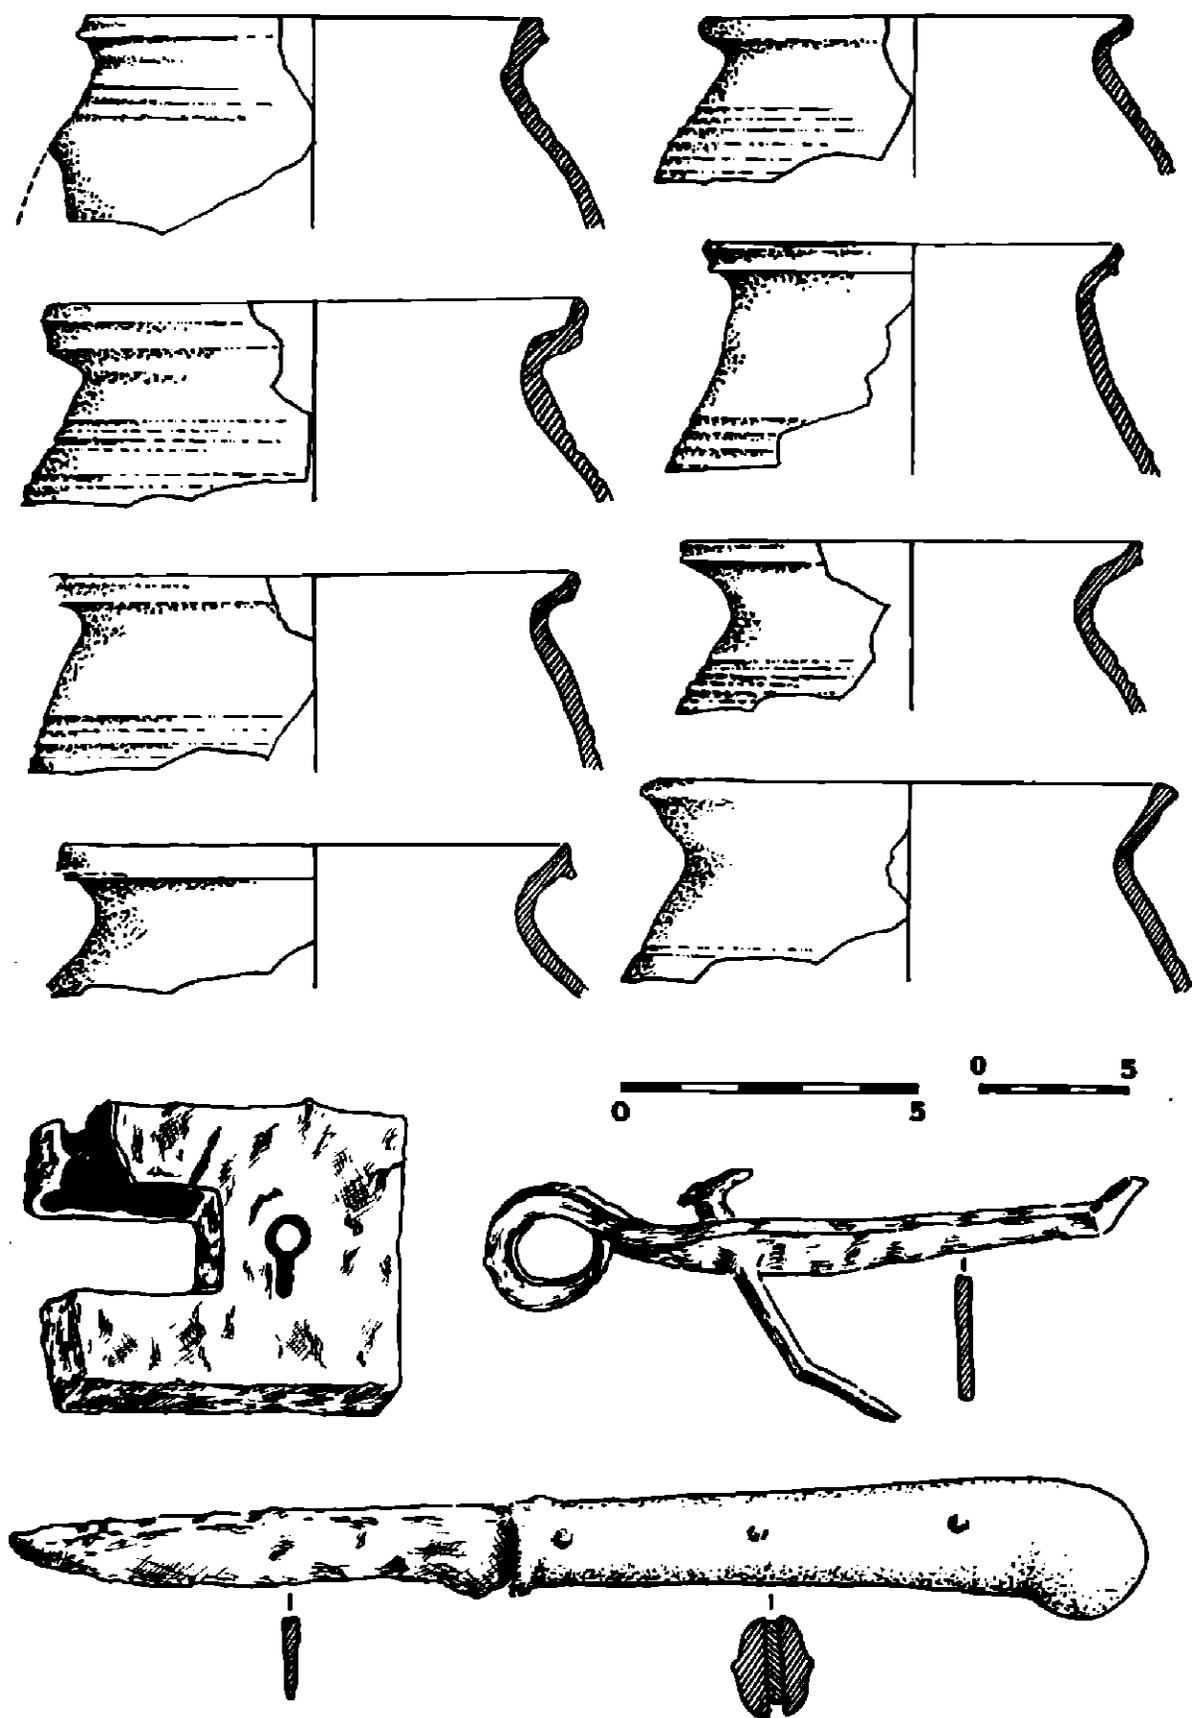
Obr. 6. Liptovská Mara. Výber nálezov z interiéru starej fary.

Množstvo nájdených črepov (obr. 8), prevažne kuchynskej keramiky, je dokladom účelovej obytnej budovy. Nález štihlej pohárovitej kachlice a črepy z hrncovitých kachlíc so štvorcovým ústím, na ktorých sú stopy funkčného použitia, sú dokladom vykurovania interiéru kachľovou pecou. Priamo so stavbou súvisia i nálezy železných častí dvier a azda i skrinkový zámok, ktorý mohol byť tiež časťou zavieračieho mechanizmu truhlice. Okrem toho sa našlo v objekte niekoľko železných nožov a fragmenty poľnohospodárskych nástrojov a podkov. Súbor nálezov je rámcovo datovaný do druhej polovice 14. a do 15. stor. Pri interpretácii stavby ako župného hospitála alebo obydla farára, prikláňame sa k druhej možnosti. Podobne mimo opevnenia kostola stála fara v Ecsér³² a funkčne neurčená stavba v Csepely v Maďarsku.³³

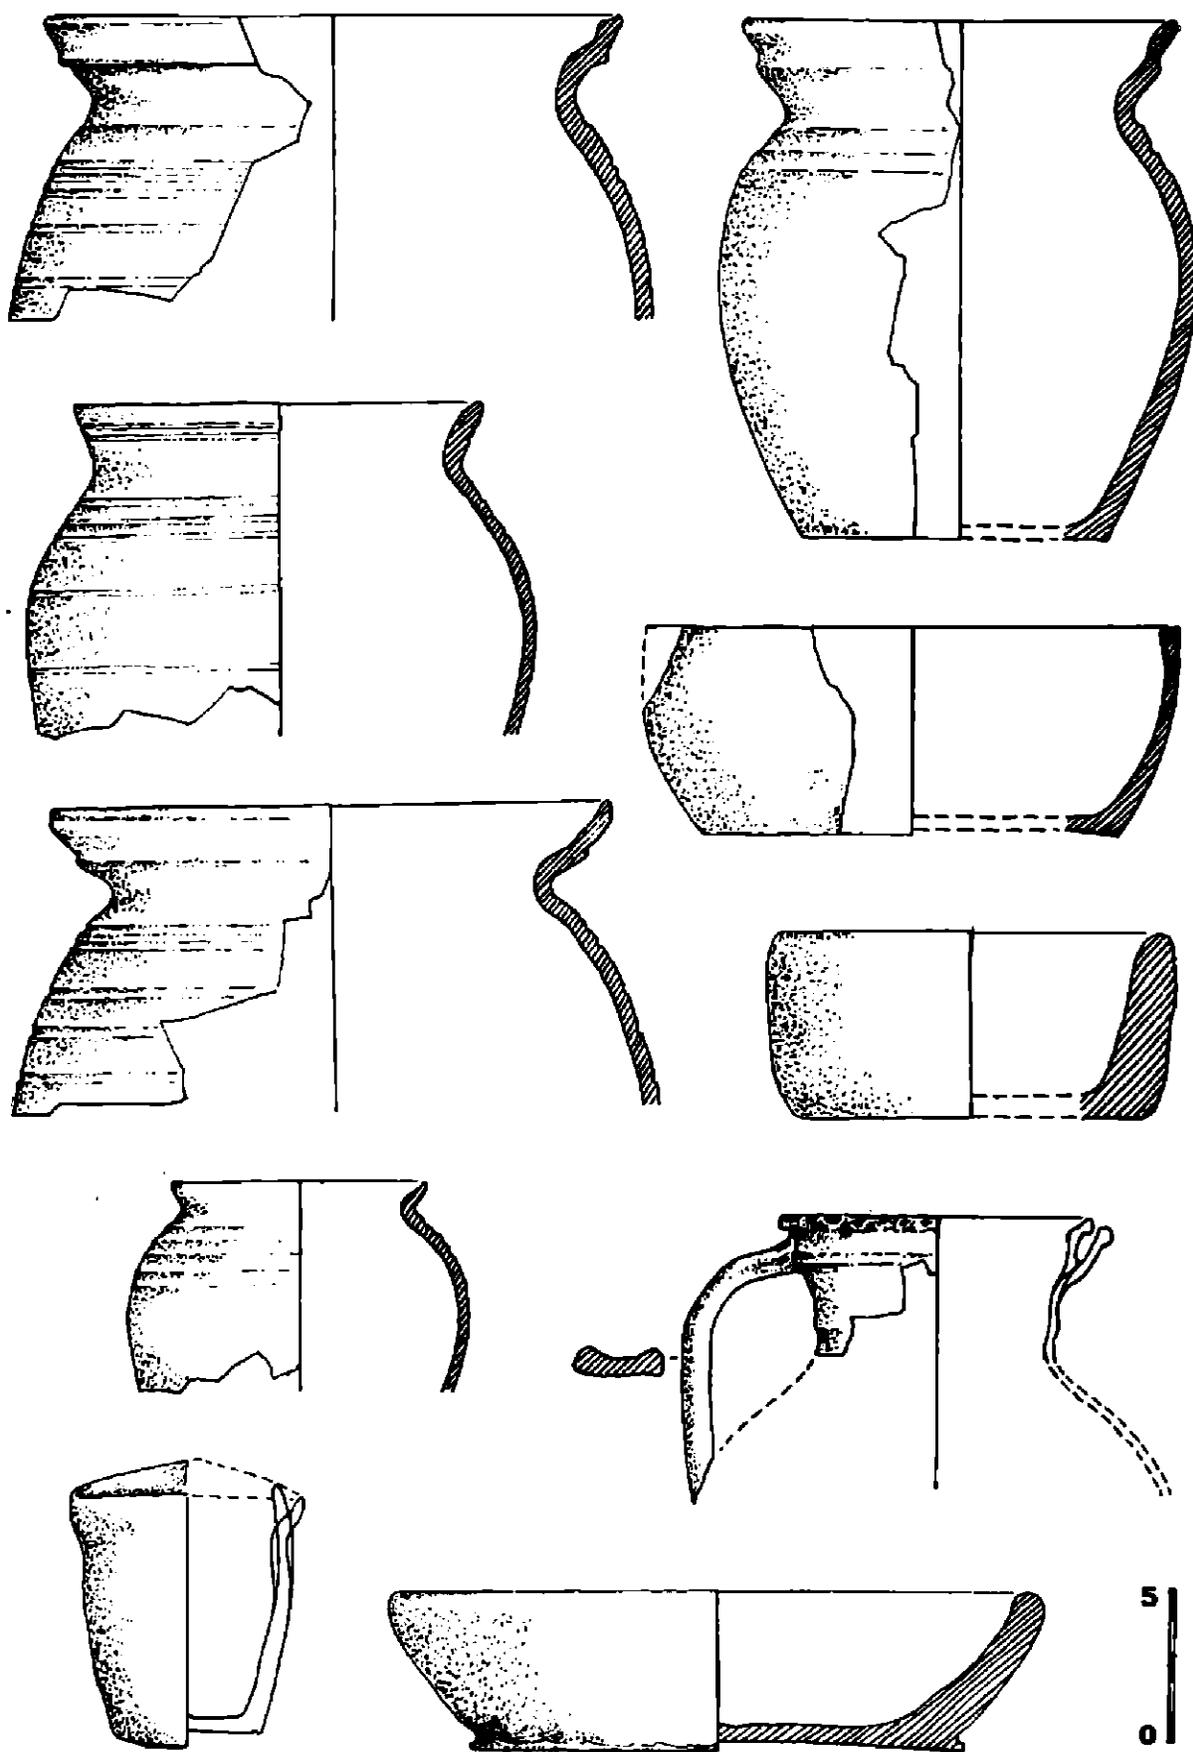
Obr. 9. Liptovské Mara. Výber nálezov keramiky zo zosypu obrannej priekopy.

S neskorogotickou alebo ranorenesančnou prestavbou devastovali i pôvodné opevnenie. V zásype priekopy sa nachádzali črepy kuchynskej, stolovej i technickej keramiky (obr. 9), železné strelky zo šípov do kuše, rôzne železné kovania a v sonde A tiež mince a veľké množstvo falošných razieb z 15. stor. Predpokladáme, že opevnenie už nevyhovovalo požiadavkám vtedajšej bojovej techniky s nastupujúcimi strelnými zbraňami. Dátum stavby nového fortifikačného múru so štrbinovými strielňami nepoznáme, iba predpokladáme, že refugiálna funkcia kostola bola skoro obnovená. Stavby fortifikačných múrov okolo kostolov sú na Slovensku v 15.–17. stor. bežné,³⁶ podobne ako i v susedných zemiach po celý stredovek a nastupujúci novovek s vývojom smerujúcim k prerážaniu strielní pre palné zbrane.³⁷

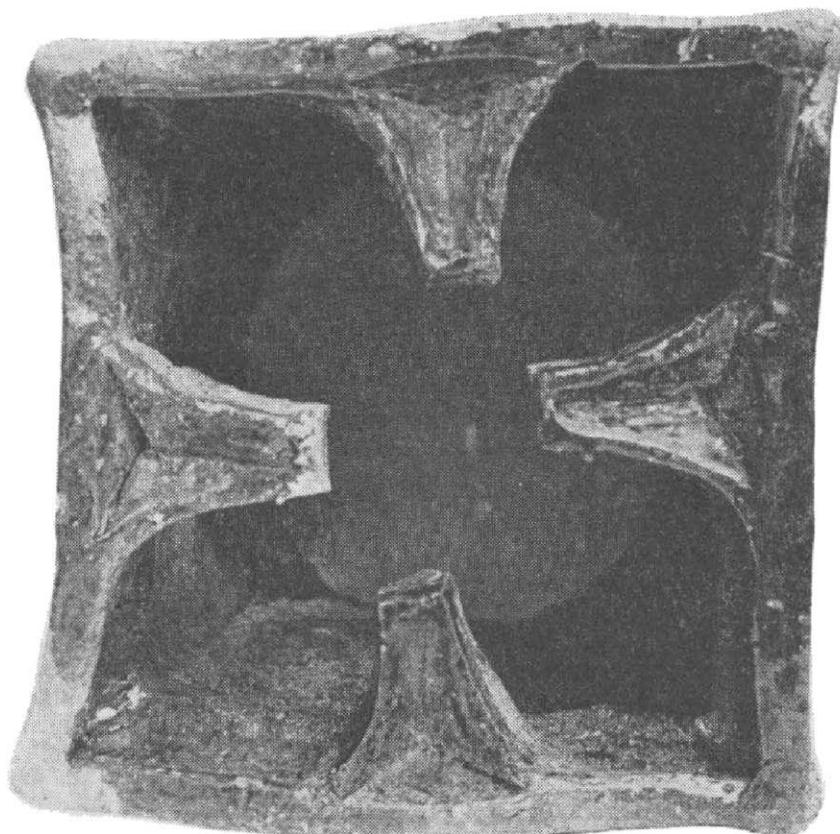
Obr. 10. Liptovské Mare.
Hrncovitá kachlica s ústím
v tvare gotickej kružby.

Osídlenie z obdobia neskorogotickej a ranorenesančnej prestavby dokumentujú predovšetkým nálezy keramiky z 15. stor. v zásype priekopy a tiež nálezy rozptýlené západným a severným smerom za obranným múrom. Starú budovu fary nahradili pravdepodobne mladšou stavbou, ktorej existenciu dokladá nález bohatej kolekcie použitých kachlíc, sústredených pri západnej strane opevnenia. Niekoľko desiatok rekonštruovateľných kachlíc reprezentovali tieto typy: 1. cibulovité kachlice, 2. hrncovité kachlice s ústím formovaným do štvorca, trojuholníka alebo štvorcového ústia formovaného nelepými výbežkami do tvaru štvorlístej gotickej kružby (obr. 10), 3. miskovité kachlice podobné hrncovitým, 4. komorové kachlice so zdobenou vyhrievacou plochou motívom stromu, tromi základnými motívami geometrického ornamentu a motívom cválajúceho koníčka, 5. jeden exemplár vrcholovej rohovej kachlice v tvare okrúhlejšej bašty s cimburím. Všetky kachlice boli vyrobené z kvalitnej hrnčiarskej hliny, vypálenej do červena, na rýchlorotujúcom hrnčiarskom kruhu a s použitím vytlačacích foriem. Vyhrievacie plochy boli hnedo glazované s odtieňmi, prípadne s ťlakmi prechádzajúcimi do farby žltej, tmavohnedej alebo zelenej. V niektorých prípadoch bola glazúra transparentná. Podľa technológie výroby môžeme datovať súbor kachlíc do konca 15. stor. Výzdoba kachlíc má výrazné
