Archeologický výskum zaniknutej stredovekej dediny v Svinici, okr. Košice-vidiek

DUŠAN ČAPLOVIČ

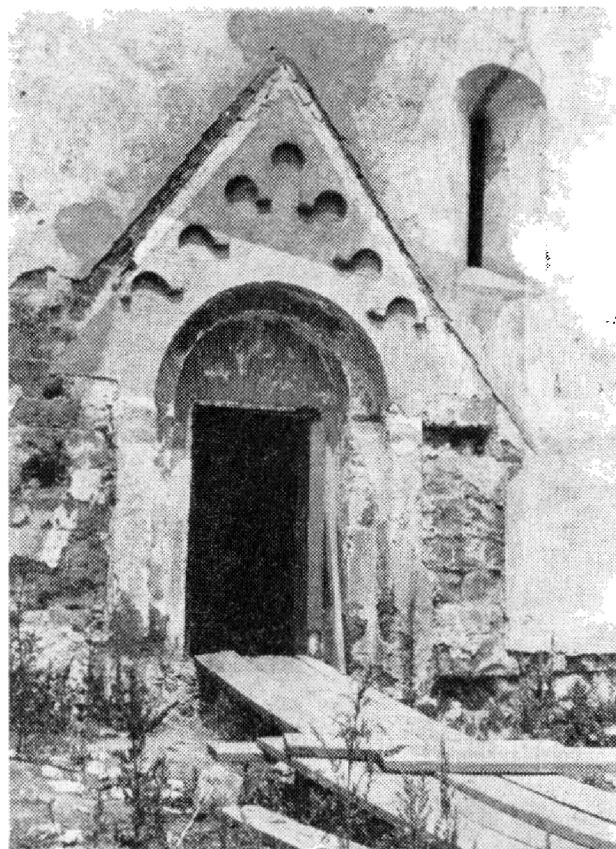
Obr. 2. Svinica, okr. Košice-vidiek. Románsky vstupný portál a okno. Foto D. Čaplovič.

Pôvodne románsky kostol bol neskôr prestavaný, o čom svedčí neskorogotické presbytérium. Na severnej strane je objekt nachýlený a prispôbený terénu. Z románskej sakrálnej stavby sa zachovalo na južnej strane jedno okienko, vstupný portál a nad portálom trojuhlový štít so stúpajúcim oblúčkovým vlysom (obr. 2). V interiéri sú na južnej strane zvyšky malieb zo 14.—15. storočia. Sčasti zachovaná sgrafitová dekorácia exteriéru (fasády) pochádza zo 16. storočia.

Von der romanischen Kirche erhielt sich bis heute das Eingangsportal und ein Fenster (Abb. 2) wie auch die Südwand des Schiffes und Triumphbogens aus gequadertem Mauerwerk. Bei der Grabung kam man zu der Schlussfolgerung, dass zu der romanischen Kirche ein im 12. Jh. angelegter mittelalterlicher Friedhof gehörte, der bis in das 18. Jh. hinein bestand (Abb. 3). Es wurde eine Menge von Grabsteinen gewonnen, die meistens bereits in sekundärer Lage waren, und nördlich von der Kirche stellte man ein grosses Ossarium fest (Abb. 4). Die romanische einschiffige Kirche (Abb. 5; Abb. 6) hatte eine halbkreisförmige Apsis und die lichte Weite von 13,60×7,20 m. Ihre Bauanfänge melden sich aufgrund des Begleitmaterials aus einigen der ältesten mittelalterlichen Gräber in das 12. Jh. Der Turm wurde gleichzeitig mit der westlichen Verlängerung des Schiffes im Hochmittelalter erbaut. In späterer Zeit erfolgte eine Verlängerung der Kirche nach Osten mit einer poly-

Abb. 2. Svinica, Bez. Košice-Land. Romanisches Eingangsportal und Fenster. Photo D. Čaplovič.

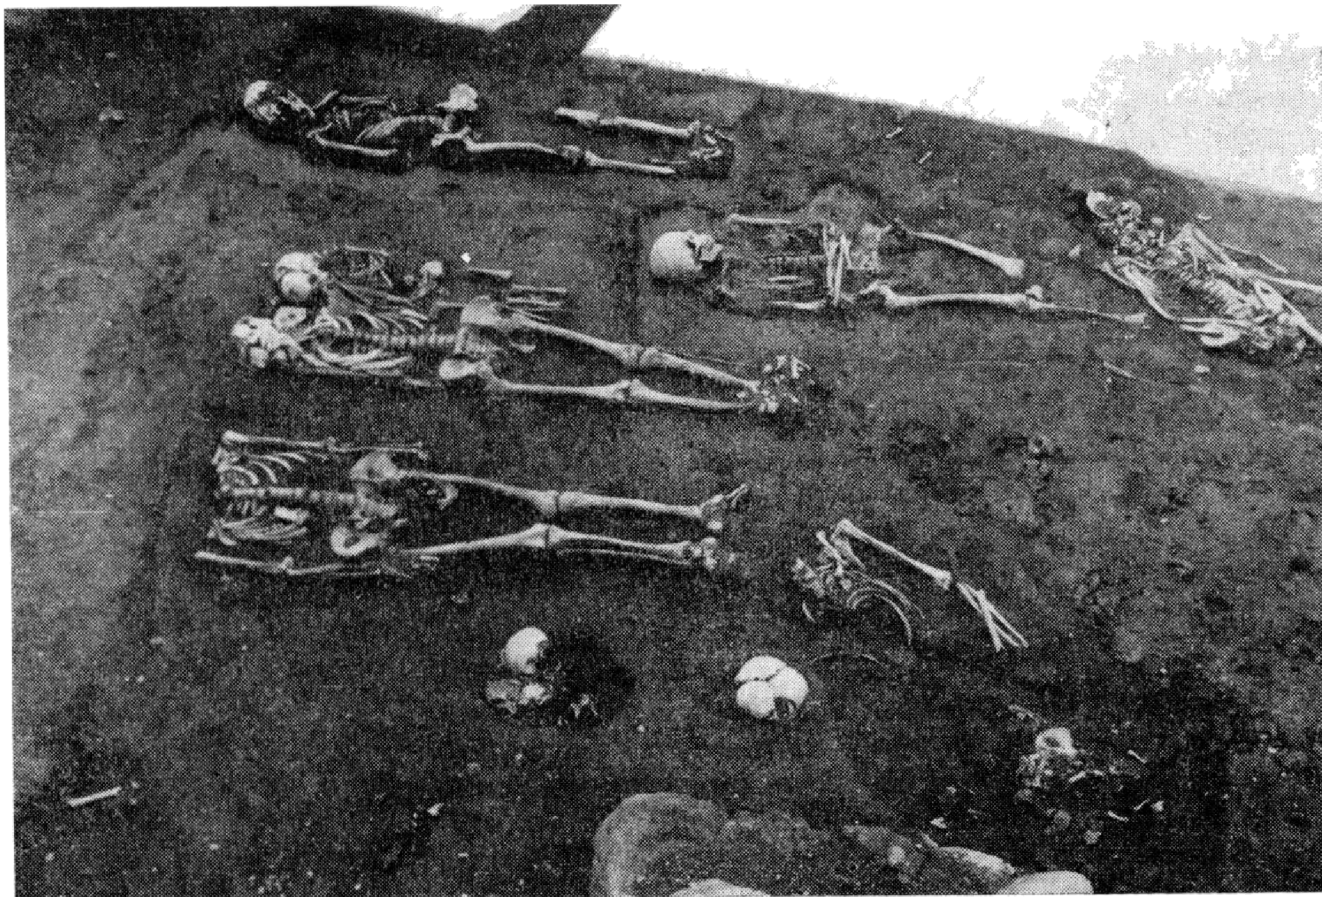
Obr. 3. Svinica, okr. Košice-vidiek. Stredoveký kostrový cintorín. Foto O. Takáč.

Odkrytý stredoveký cintorín rámcovo datujeme podľa nálezového materiálu do 12.—18. storočia (obr. 3). Z hrobov, ktoré môžeme datovať do 12. storočia, teda do obdobia existencie románskej sakrálnej stavby, sa nám veľa nezachovalo. Systematické pochovávanie — dlhé používanie cintorína — narušilo a zničilo množstvo najstarších hrobov, o čom svedčí veľké osárium (obr. 4), ktoré stratilo svoju funkciu pravdepodobne v priebehu 16.—17. storočia. Do tohto obdobia datujeme podľa sprievodného keramického materiálu nepravidelne obdĺžnikový, mierne zahĺbený objekt 1/75. K hrobom datovaným do 12. storočia radíme hrob 16 na východ od polygonálneho uzáveru, hrob 65 v interiéri severnej prístavby, hroby 28 a 52, ako aj hrob 699 v interiéri veže. O pochovávaní ešte v 18. storočí máme dôkazy v sprievodnom materiáli v hroboch 27 a 42 (ihlice, ktoré patria do okruhu tzv. sedmohradského šperku). Mnoho hrobov datujú mince najmä do 14.—16. storočia.

Abb. 3. Svinica, Bez. Košice-Land. Mittelalterlicher Friedhof mit Körperbestattung. Photo O. Takáč.

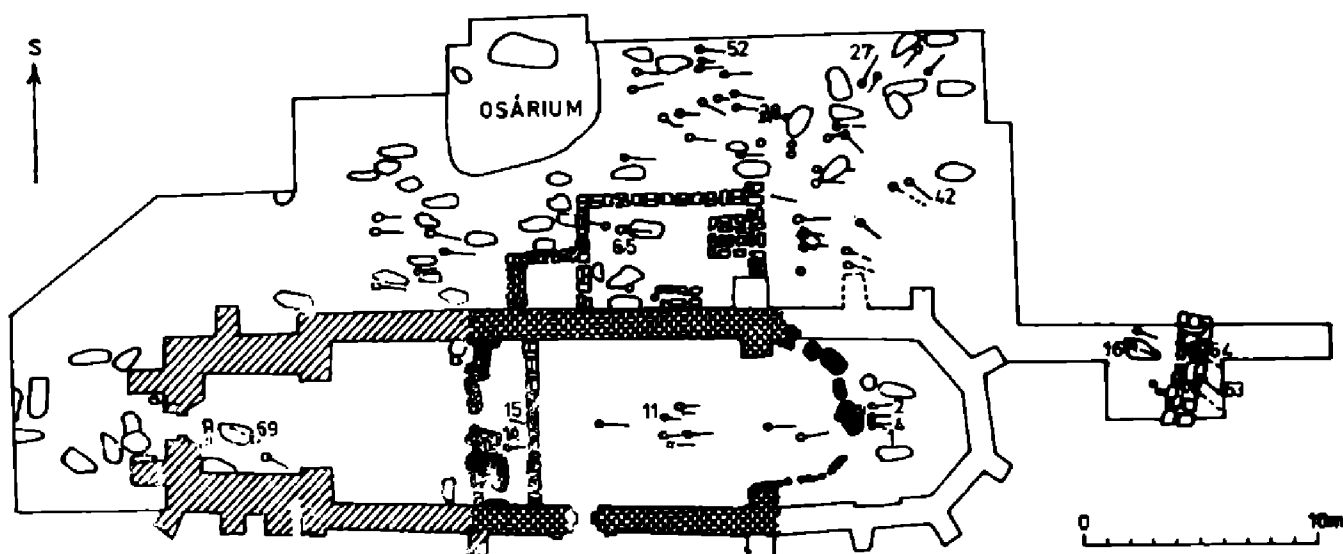
Obr. 5. Svinica, okr. Košice-vidiek. Sakrálna stavba a cintorín. Výskum r. 1975—1976.

Iahlý cintorín) datujeme vznik románskeho kostola do 12. storočia. Sem kladieme aj začiatky pochovávanie na lokalite, ktoré pretrváva až do 18. storočia (obr. 5; obr. 6). V 19. storočí stráca stredoveký cintorín svoju funkčnosť a pochovávanie sa presúva na inú polohu východne od terajšej dediny.

Abb. 5. Svinica, Bez. Košice-Land. Sakraler Bau und Friedhof. Grabung 1975–1976.

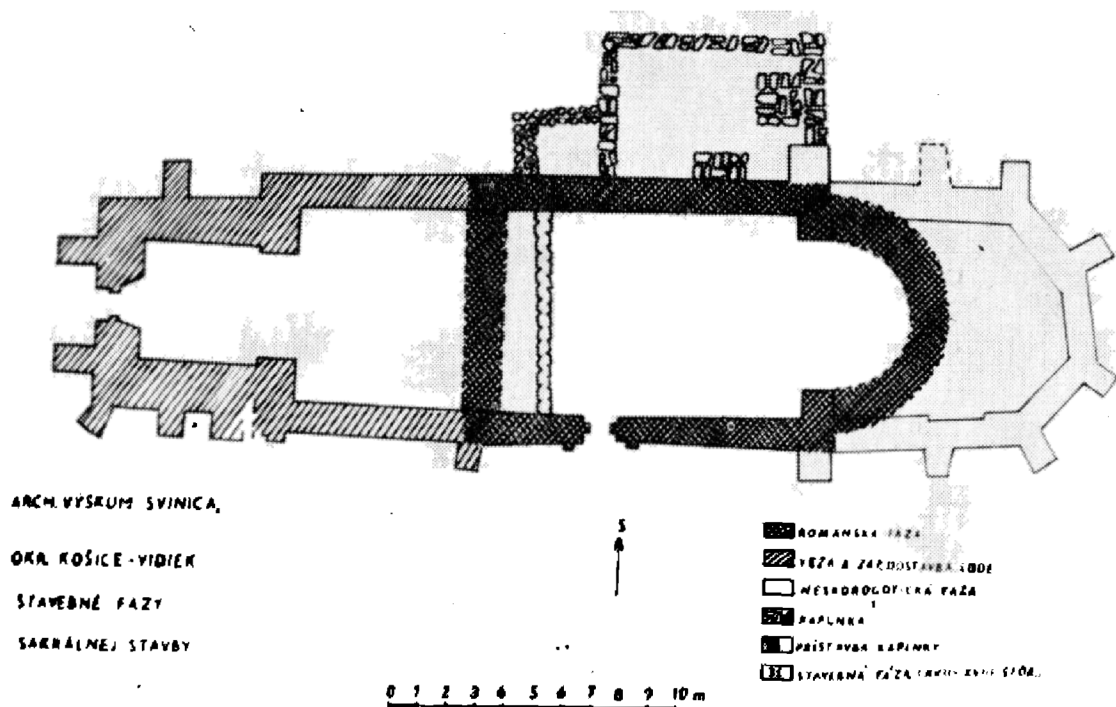
Obr. 6. Svinica, okr. Košice-viediek. Stavebné fázy sakrálnej stavby.

Na základe systematického výskumu sa nám podarilo datovať jednotlivé vývojové etapy prestavby kostola. K pôvodnému jednolodovému románskemu kostolu pribudovali v období vrcholného stredoveku vežu (v neskoršom období nadstavanú do terajšej podoby) a súčasne predĺžili loď na západ (začiatky výstavby veže a predĺženie lode môžeme datovať už do 14. storočia). Neskoršie celú stavbu rozšírili o polygonálnu apsidu smerom na východ. Tým sa dovŕšila prvá etapa prestavby celého objektu v gotizujúcom výtvarnom slohu. Naše konštatovanie o chronologicky jednotnej stavebnej vývojovej etape veže a predĺženia lode na západ opierame o zistené previazanie základov veže a lode, ako aj o narušenie niektorých kostrových hrobov stavebnou činnosťou. Týmto opierame doterajší názor, že veža tvorila samostatný celok a slúžila ako panské feudálne sídlo a že až v neskoršom období pri prestavbe sa stala súčasťou sakrálnej stavby (Súpis pamiatok . . ., 1969, s. 224—226). Výstavbu polygonálneho uzáveru datujeme do 15. až prvej polovice 16. storočia.

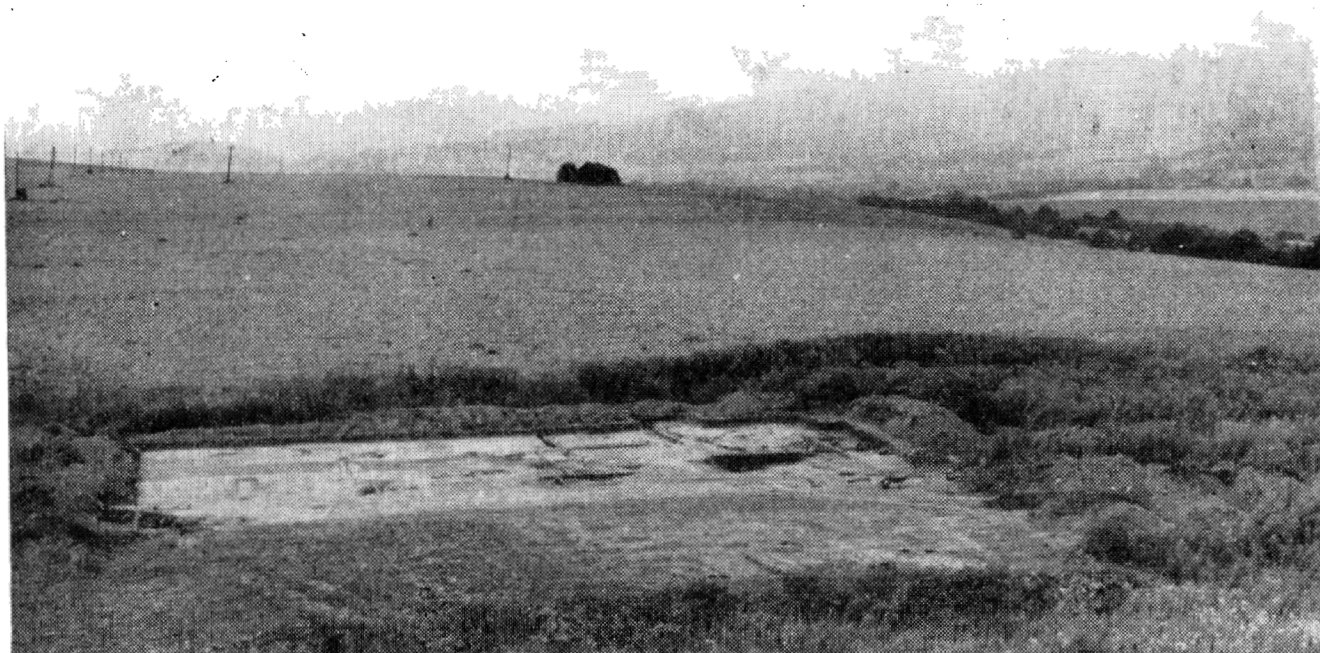
Obr. 7. Svinica, okr. Košice-viediek. Pohľad na archeologický výskum stredovekej dediny. Foto H. Gerecová.

Die Untersuchung des mittelalterlichen Dorfes richtete sich auf die Erforschung verschiedener Typen mittelalterlicher Objekte auf einer Fläche von 20 × 32,5 m (Abb. 7). Das Objekt 1/76 lieferte viel Begleitmaterial (Abb. 8), besonders Bruchstücke von knöchernen Griffbelag und einen rekonstruierten tönernen Hängekessel. Insgesamt wurden im Grabungsjahr 1976–1977 25 Objekte untersucht, von denen sechs als Behausungen zu betrachten sind (Abb. 9; Abb. 10). Bei einigen Objekten erhielten sich Pfostenlöcher. Da der Westabschnitt des mittelalterlichen Dorfes, erfasst wurde, der vorläufig rahmenhaft in das 11.–15. Jh. angesetzt ist, können einige Objekte als Werkstätten angesehen werden, und zwar nicht nur aufgrund des Charakters ihres Inhaltes, sondern auch nach den bisherigen Erkenntnissen, dass sich derartige Objekte vorwiegend am Rand des mittelalterlichen Dorfes befanden. Manche Objekte dienten als Speichergruben.

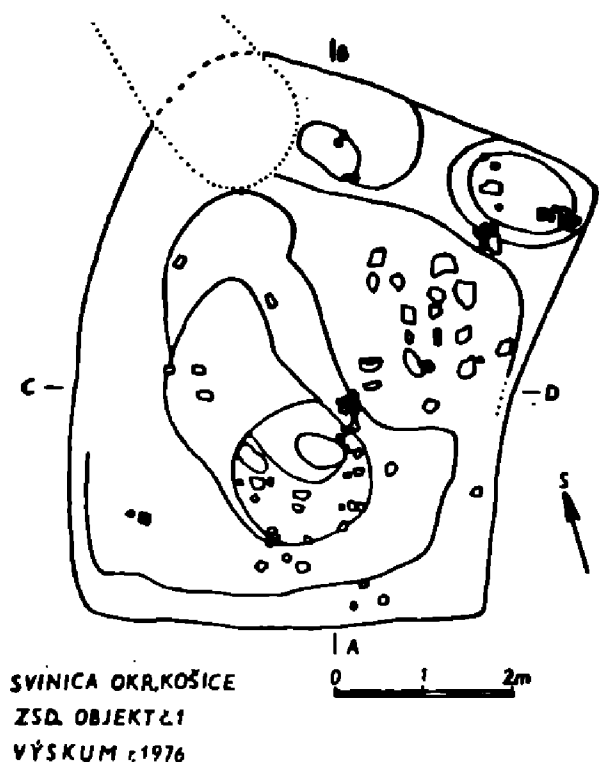
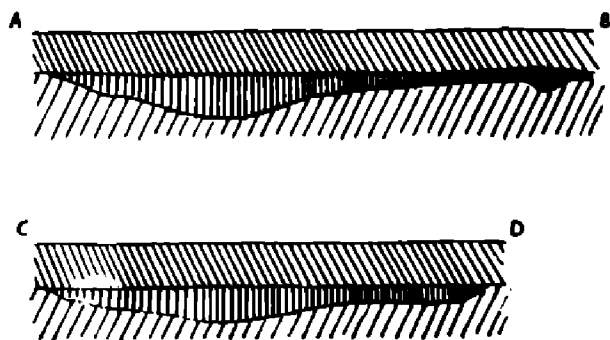
REZY OBJEKTOM 1/76

Obr. 8. Svinica, okr. Košice-vidiek. Objekt 1/76.

V roku 1976 sa začalo aj s výskumom príľahlej stredovekej dediny, kde predpokladáme okrem sídliskových celkov aj panské feudálne sídlo, na východ od doteraz skúmanej polohy (počas prieskumu zachytené zvyšky kamennej architektúry). Systematický výskum pokračoval aj v roku 1977. Kým v roku 1976 sme robili zisťovací rez v smere V—Z po celej dĺžke lokality, v roku 1977 sme pristúpili k plošnej odkrývke. Skúmala sa plocha 20×32,5 m (obr. 7). V roku 1976 sme odkryli, respektíve lokalizovali 8 objektov, z ktorých obj. 1/76, 2/76 a 8/76 môžeme považovať za obytné, v roku 1977 sme odkryli 17 objektov, z ktorých k obytným radíme obj. 1/77, 3/77 a 13/77. Ostatné objekty sú výrobné, prípadne slúžili ako zásobnicové jamy. Výsledky výskumu v r. 1977 nás utvrdzujú v názore, že sme zachytili západný okraj dediny, predovšetkým s objektmi výrobného charakteru a zásobnicovými jamami. V objektoch 1/76, 2/76 8/76, 3/77 a 13/77 sme zistili zreteľné stopy po deštrukcii kozubov. Objekt 1/76 (obr. 8) mal nepravidelný obdĺžnikový tvar; v severovýchodnej časti sa zachytili stopy po deštrukcii kozubu, ktorého kamenné zvyšky sme pozorovali temer v celom objekte. Zachované vnútorné rozmery objektu boli 4,75×5,30 m.

prístup doňho bol pravdepodobne zo severozápadnej strany. Miestami bol zahĺbený 0,50—0,60 m. Stopy po koloch sa nezachovali. Vo výplni sa našli okrem značného množstva keramiky, datovanej do 12.—13. storočia, zlomky železného nožika, torzo z kostenej rúčky a rekonštruovaný hlinený kotlík. Okrem týchto úžitkových predmetov dennej potreby sme z výplne vybrali množstvo zvieračích kostí (bez bližšieho určenia, materiál sa odovzdá na rozbor).

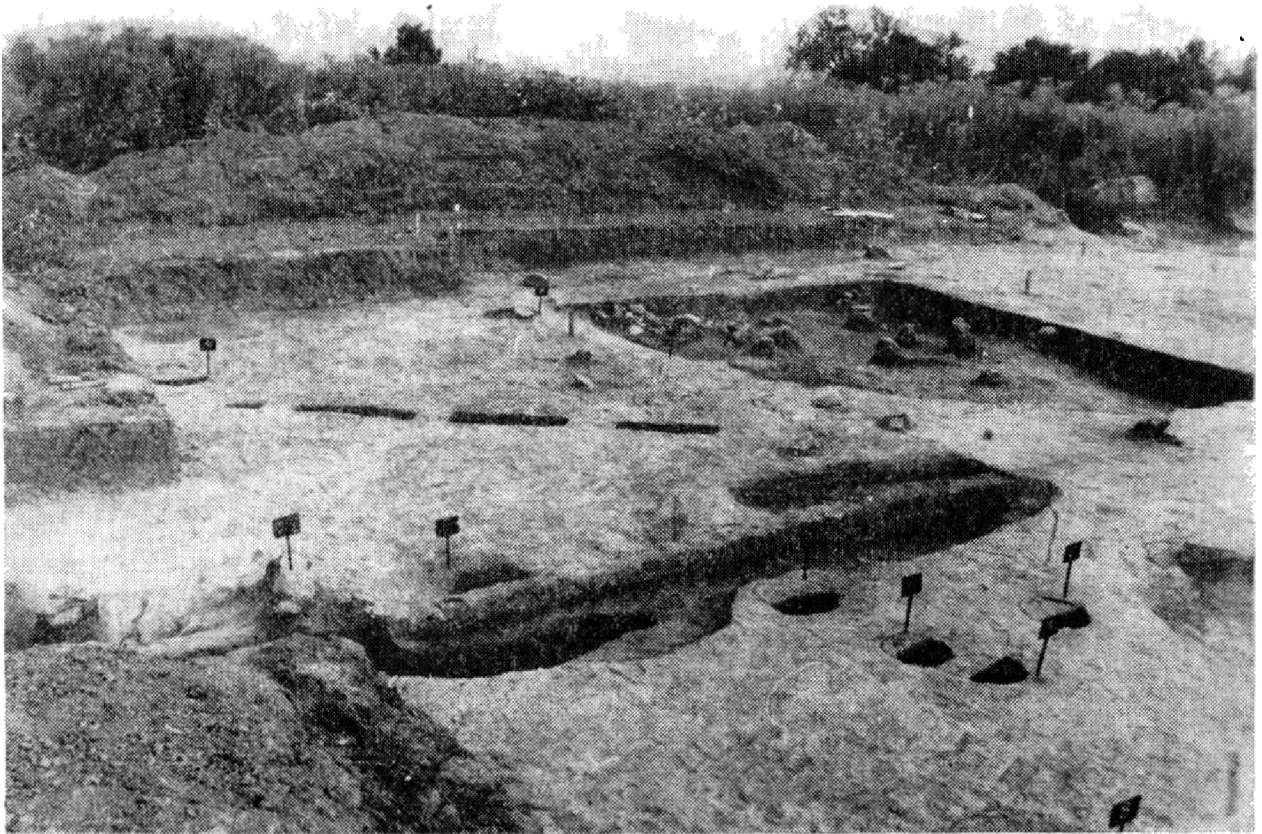
Obr. 9. Svinica, okr. Košice-vidiek. Objekt 1/77, kolové jamy a zřáby. Foto D. Čaplovič.

Po doterajších výsledkoch výskumu možno konštatovať, že okrem zahĺbených objektov v niektorých prípadoch so stopami po kolovej konštrukcii sme zachytili aj jednoduché povrchové objekty zo zvyškami ohnísk (obr. 9). Mnohé objekty boli v superpozícii a značne porušené systematickou hlbokou orbou, ako aj kultiváciou pôdy po opustení dediny v období neskorého stredoveku. Týmito zásahmi vysvetľujeme aj niektoré nepravidelnosti tvarov objektov (obr. 10), s ktorými sa stretávame na východnom Slovensku nielen pri výskume stredovekých dedinských sídlisk, ale aj sídlisk zo slovanského obdobia (výsledky nepublikovaného výskumu v Trebišove, kde je zreteľná chronologická nadväznosť stredovekých objektov na staršie slovanské objekty). S uvedenými faktormi bude preto treba pri výskume stredovekých dedinských sídlisk na východnom Slovensku počítať. Veľký výskyt nielen zlomkov, ale aj rekonštruovateľných hlinených závesných kotlíkov nás oprávňuje vysloviť názor, že ich výskyt nemožno v 12.—13. storočí jednoznačne spájať s etnickou príslušnosťou, ale naopak, že závesný hlinený kotlík sa postupne stáva stále viac a viac úžitkovým predmetom. Ide predovšetkým o jeho používanie na otvorenom ohnisku, ktoré vo vyšších horských oblastiach možno spájať aj s pastierstvom. Zlomky hlinených kotlíkov poznáme z východného Slovenska nielen zo skúmanej lokality, ale aj z lokalít Batizovce, okr. Poprad (Budinský—Krička, 1965, s. 167 až 176), Nižný Lanec, okr. Košice-vidiek (Budinský—Krička, 1963, s. 218). Veľký Šariš, okr. Prešov a Brehov, okr. Trebišov (Budinský—Krička, 1970, s. 179, pozn. 30, obr. 4).
