Osídlení Devína v 10. až 12. storočí

VERONIKA PLACHÁ—JANA HLAVICOVÁ

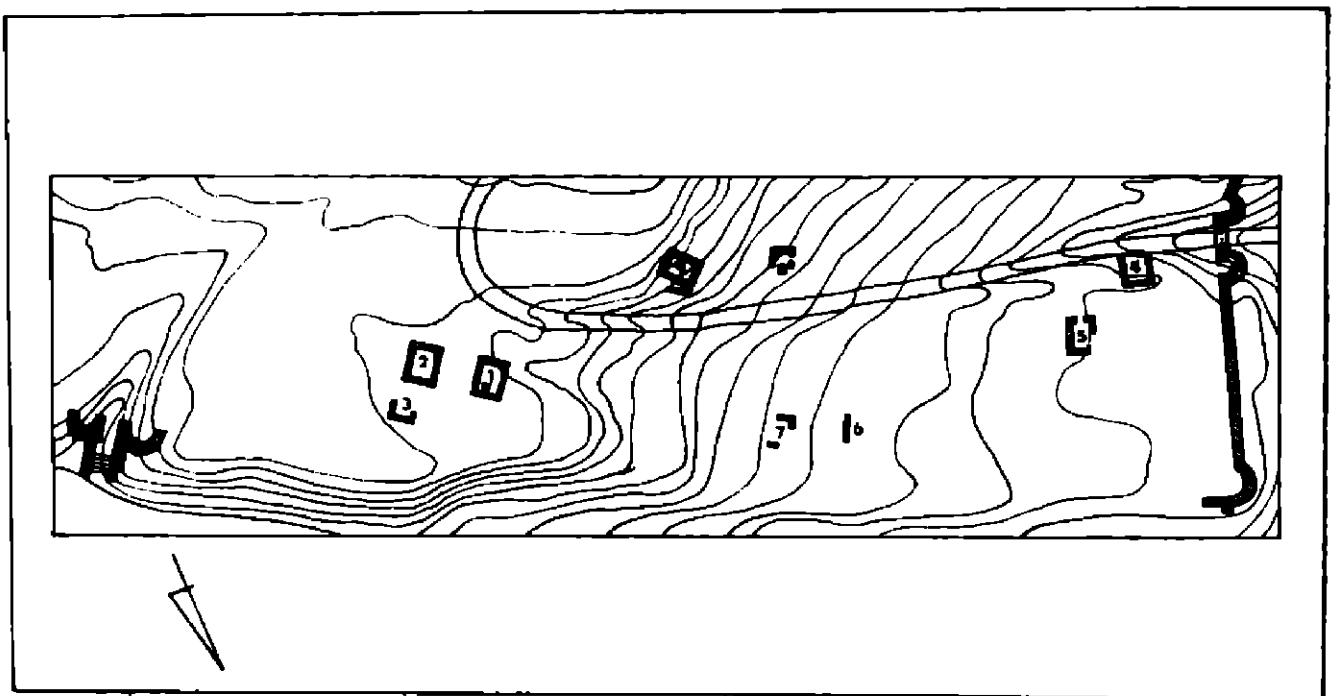
Obr. 1. Bratislava, hrad Devín. Objekty z 11.—12. storočia.

Pri archeologickom výskume, ktorý vykonáva Mestské múzeum v Bratislave, sa v rokoch 1966—1976 odkryli v severozápadnej časti areálu Devínskeho hradu (v priestore medzi západnou a severnou bránou) zvyšky kamenných murív, ktoré sa nedali zaradiť k architektúram patriacim stredovekému hradu, ani k zvyškom architektúr z doby rímskej. V šiestich prípadoch sa dal zrekonštruovať pôvodný pôdorys stavieb; v troch išlo iba o nerekonštruovateľné fragmenty murív. Odkryté architektúry sú jednopriestorové, obdĺžnikového pôdorysu približne rovnakých veľkostí. Ich murivá sú z lomového kameňa spájaného hlinenou maltou. Hrúbka a charakter muriva sú pri všetkých objektoch veľmi podobné a umožňujú datovanie do jedného obdobia (obr. 1).

Abb. 1. Bratislava. Burg Devín. Objekte aus dem 10.–12. Jh.

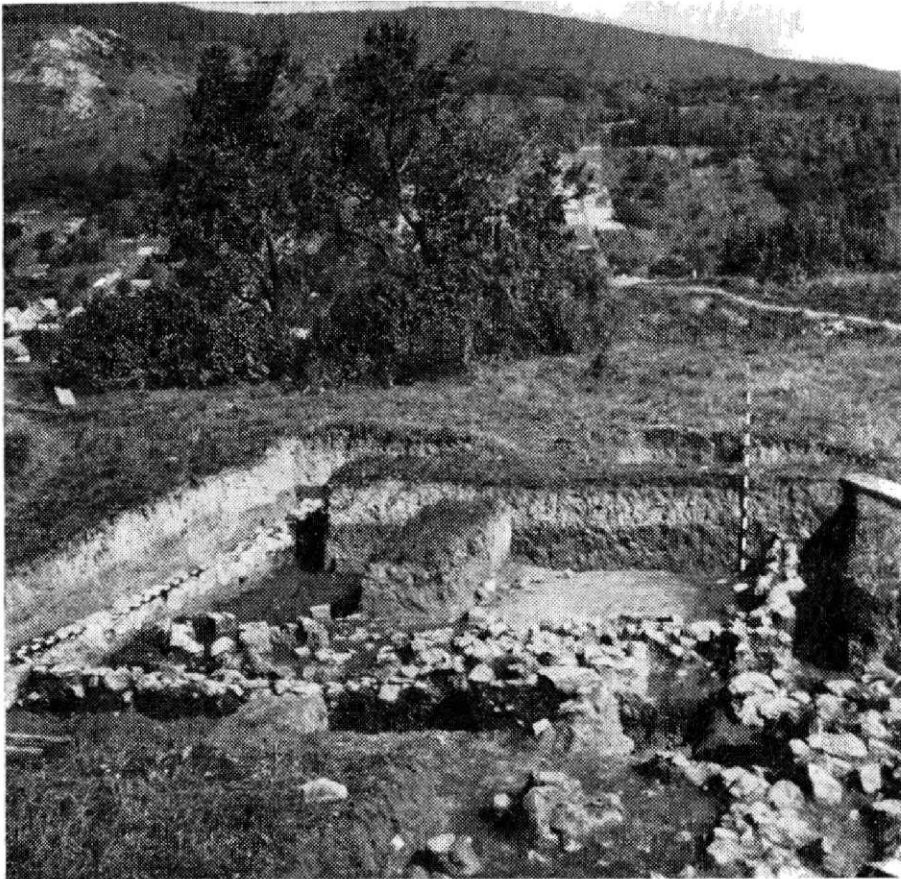
Obr. 2. Bratislava, hrad Devín. Pôdorys objektu 2.

je vzdialený 5 m východne od objektu (obr. 2). Odkryla sa spodná časť tejto jednopriestorovej obdĺžnikovej architektúry s rozmermi 580×720 cm. Obvodové murivo je z lomového kameňa, široké 40 cm. Po očistení koruny muriva sa zistilo, že v strede jeho hrúbky sa zachoval priebežný žliabok, ktorý naznačuje, že ide o lôžko drevenej konštrukcie, pravdepodobne vytvárajúcej steny architektúry. Ani v tomto objekte sa nezistila dlážka, iba vo východnej časti bola deštrukcia z lomového kameňa, ktorá sčasti prekryvala temer kruhové ohnisko, lemované riadkom lomového kameňa. Výplň objektu tvorí podobný materiál ako v objekte 1.

Abb. 2. Bratislava. Burg Devín. Grundriß des Objektes 2.

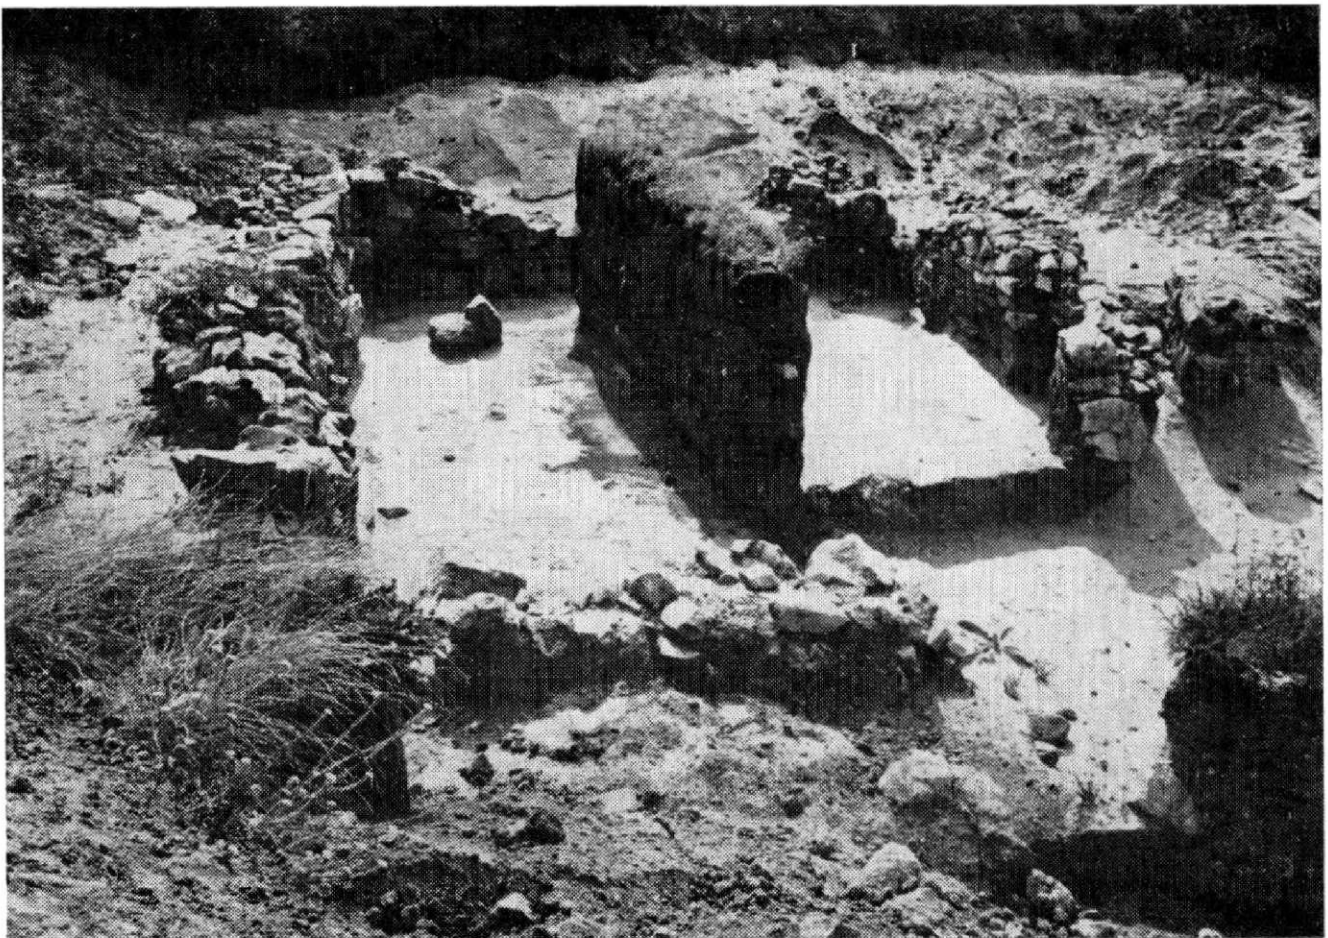
Obr. 3. Bratislava, hrad Devín. Pôdorys objektu 5.

Asi 6 m severovýchodne od objektu 4 bola ďalšia jednopriestorová architektúra obdĺžnikového pôdorysu s rozmermi 610×410 cm, zapustená do sterilného piesčitého podlažia (obr. 3). Múry sú z lomového kameňa a majú šírku 60 cm. Severozápadné nárožie bolo zničené, časť južného múru je poškodená. Vchod do objektu bol pravdepodobne z južnej strany. Tesne pri vonkajšom líci východného múru sa našla poškodená minca kráľa Šalamúna (1063—1074).

Abb. 3. Bratislava. Burg Devín. Grundriß des Objektes 5.

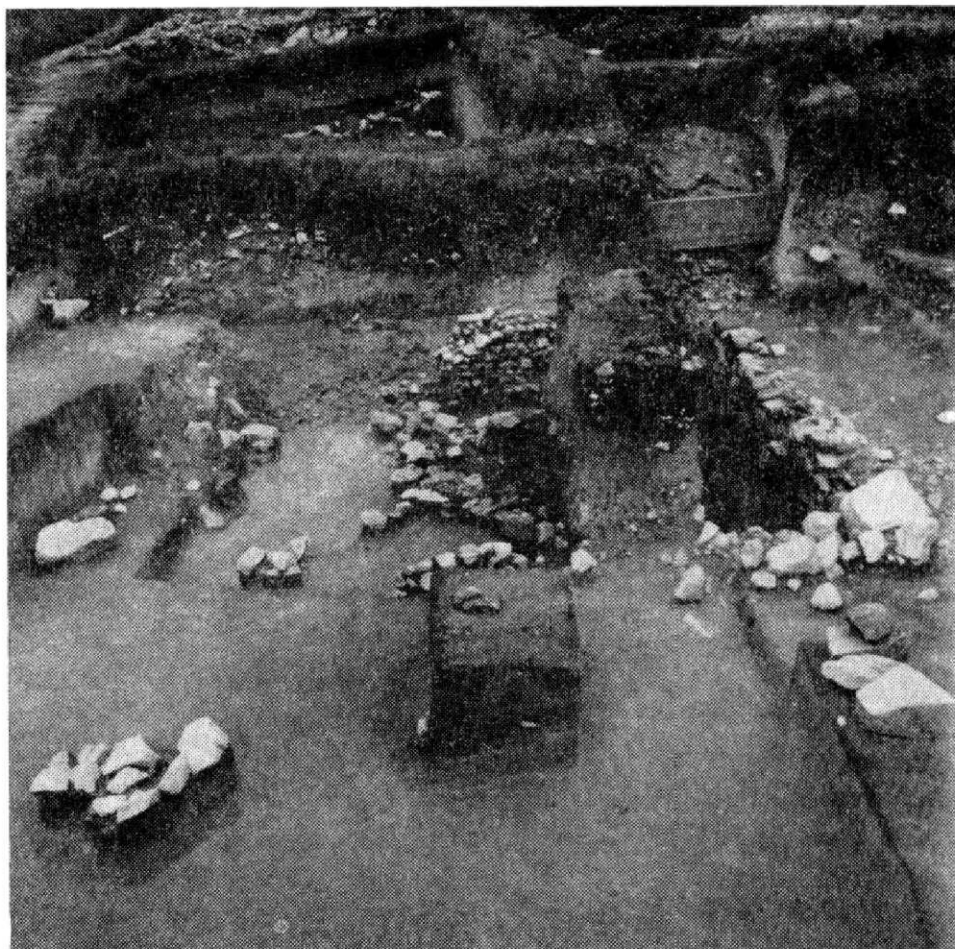
Obr. 4. Bratislava, hrad Devín. Pôdorys objektu 8.

Z tohto objektu sa zachovalo juhovýchodné nárožie, prevažná časť východnej steny v dĺžke 350 cm, južná stena v celej dĺžke 465 cm s náznakom juhozápadného nárožia a fragment západnej steny v dĺžke 100 cm. Severná stena se nezachovala. Časť východnej steny stála až do výšky 100 cm. Murivo tohto ob-

jektu dosahuje hrúbku iba 40 cm a je budované precíznejšie ako v ostatných prípadoch (obr. 4).

Abb. 4. Bratislava. Burg Devín. Grundriß des Objektes 8.

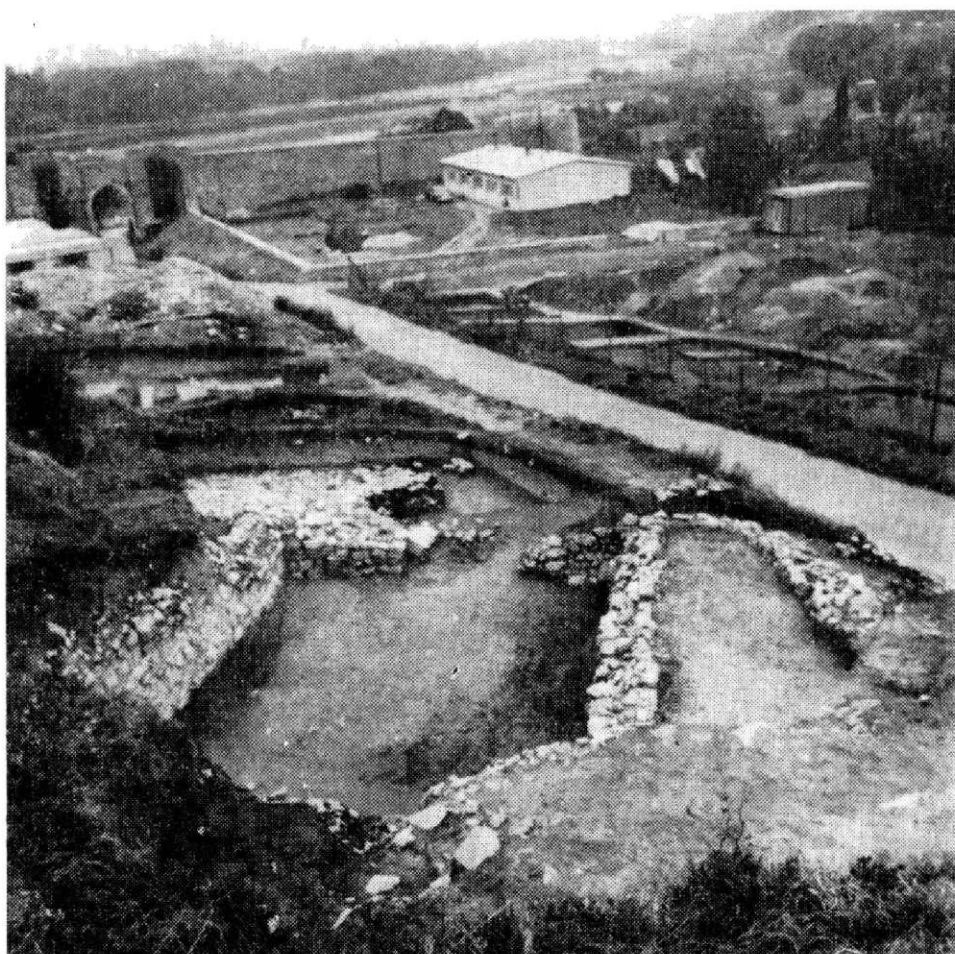
Obr. 5. Bratislava, hrad Devín. Pôdorys objektu 9.

je zapustený do svahu východne od objektu 8. K základnej obdĺžnikovej dispozícii so svetlosťou 560×450 cm bol v severnej časti pripojený menší priestor. Z neho sa zachovala iba severozápadná časť. Vstup s lícovaným ostentím a so svetlosťou 155 cm sa nachádza v západnej stene. Šírka muriva dosahuje 60—75 cm. Žiadne náznaky dlážky sa nezachovali. V juhovýchodnej časti bol objekt zapustený pomerne hlboko do terénu. Murivo, zachované až do výšky 178 cm, bolo lícované iba z vnútornej strany (obr. 5).

Abb. 5. Bratislava. Burg Devín. Grundriß des Objektes 9.

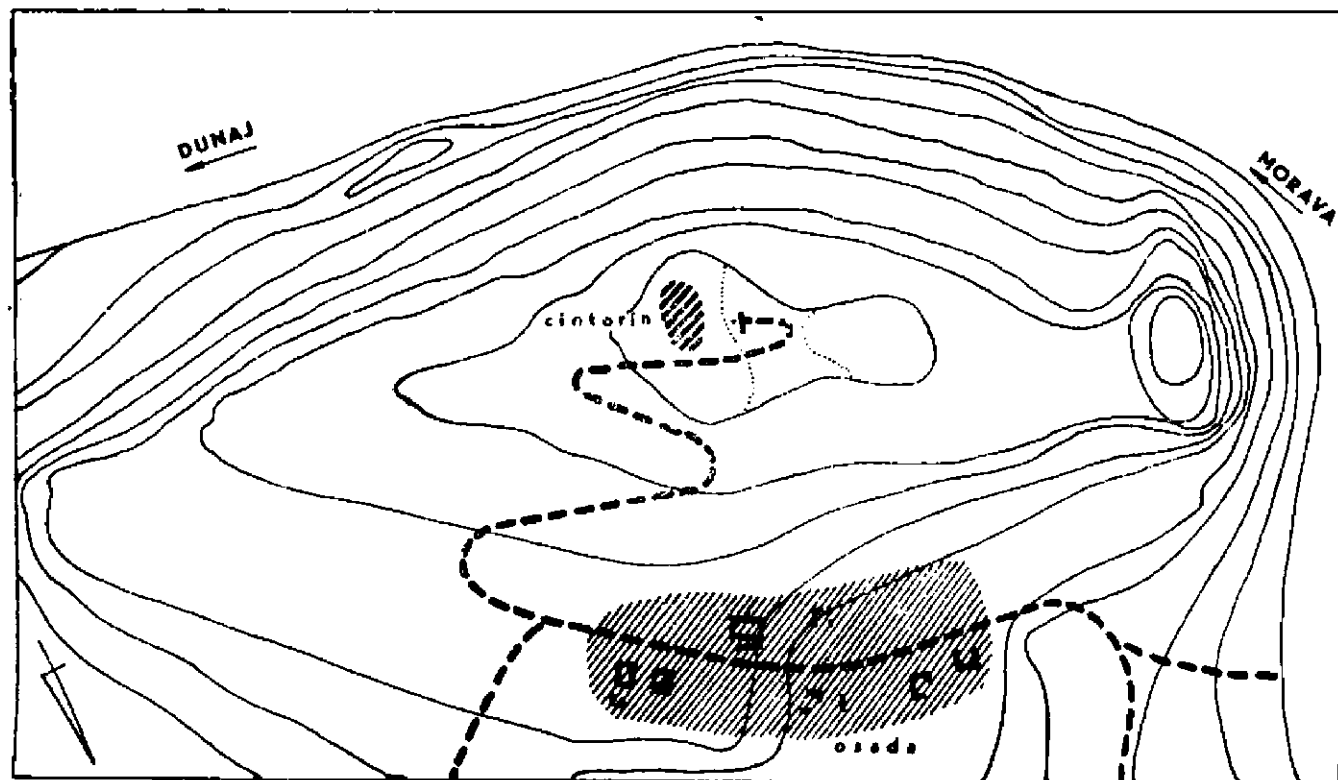
Obr. 6. Bratislava, hrad Devín. Cintorín z 10.–12. storočia a osada z 11.–12. storočia.

Toto časové zaradenie umožňuje domnienku, že ide o osadu, ku ktorej patrila ranostredoveký kresťanský cintorín (obr. 6), odkrytý I. L. Červinkom v dvadsiatych rokoch (1921—1922). Vo výskume pokračoval v tridsiatych rokoch 1933—1937) J. Eisner. Tento cintorín bol datovaný mincami a šperkmi do obdobia od konca 10. až do polovice 12. storočia. Nálezy mincí na cintoríne korešpondujú s nálezmi mincí v sídliskových objektoch (denáre: Béla I., Ondrej I., Šalamún). I. L. Červinka odkryl počas svojho výskumu asi 300 hrobov, J. Eisner 114 hrobov. Neurčený počet hrobov bol už zničený a kostry detí sa zväčša nezachovali; celkový počet hrobov odhadol J. Eisner na 500. Keď tento počet porovnáme s dobou trvania cintorína—približne 150 rokov, vychádza ročná úmrtnosť 3—4 osoby, čo poukazuje na malú osadu.

Abb. 6. Bratislava. Burg Devín. Friedhof und Siedlung aus dem 10.–12. Jh.

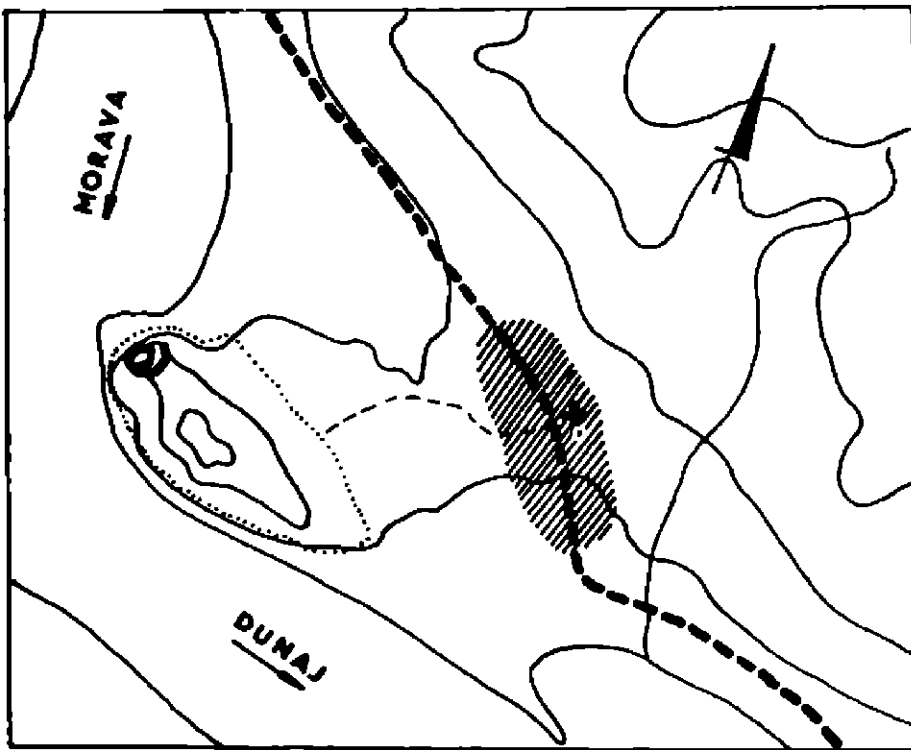
Obr. 7. Bratislava. Devín v 13. storočí.

Im 12. Jh. ging die Siedlung unter. Die Besiedlung im Devíner Gebiet entwickelte sich im Areal der heutigen Gemeinde, wo für jene Zeit schon die Existenz einer Kirche samt Friedhof belegt ist. (Abb. 7.)

Abb. 7. Bratislava. Devín im 13. Jh.
