## Výsledky zisťovacieho archeologického výskumu v Liptovskej Anne, okr. Liptovský Mikuláš

STEFÁNIA TÓTHOVÁ

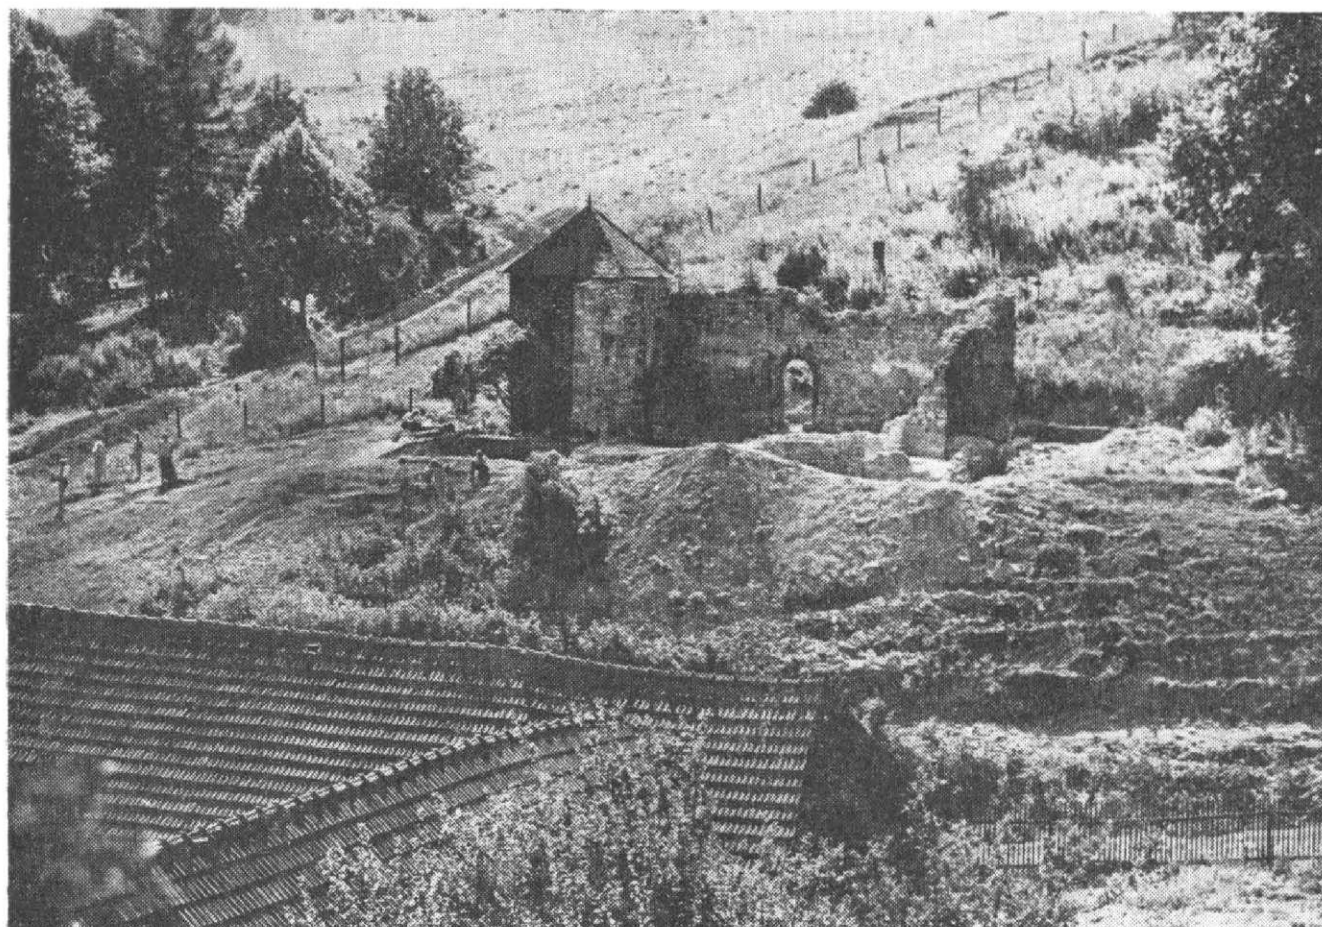
**Obr. 1. Liptovská Anna – pohľad na skúmaný objekt od východu. Foto Tóthová.**

Nad vyšným koncom obce, tesne pod horami na výbežku vrchu Padrova sa zachovali zrúcaniny kostola, klasifikovaného (Súpis pamiatok II. 1968) ako ranogotická stavba z polovice 13. storočia, upravovaná v 15. storočí a v roku 1805 zničená požiarom. (Obr. 1—2.)

ABB. 1. Liptovská Anna – Blick auf das untersuchte Objekt von Osten. Foto Tóthová.

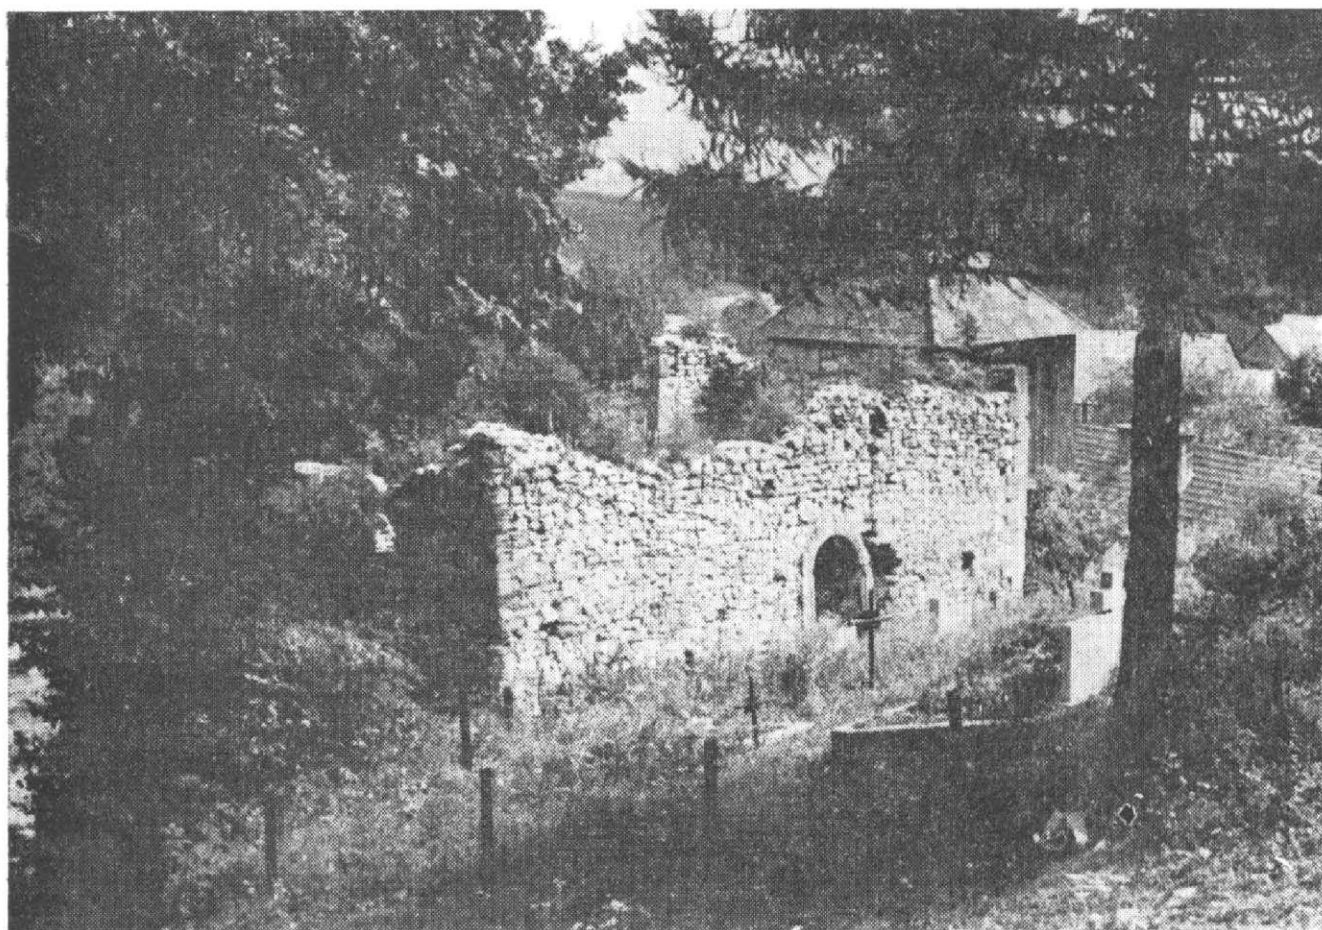
**Obr. 2. Liptovská Anna – pohľad na skúmaný objekt od severozápadu. Foto Tóthová.**

Abb. 2. Liptovská Anna – Blick auf das untersuchte Objekt von Nordwesten. Foto Tóthová.

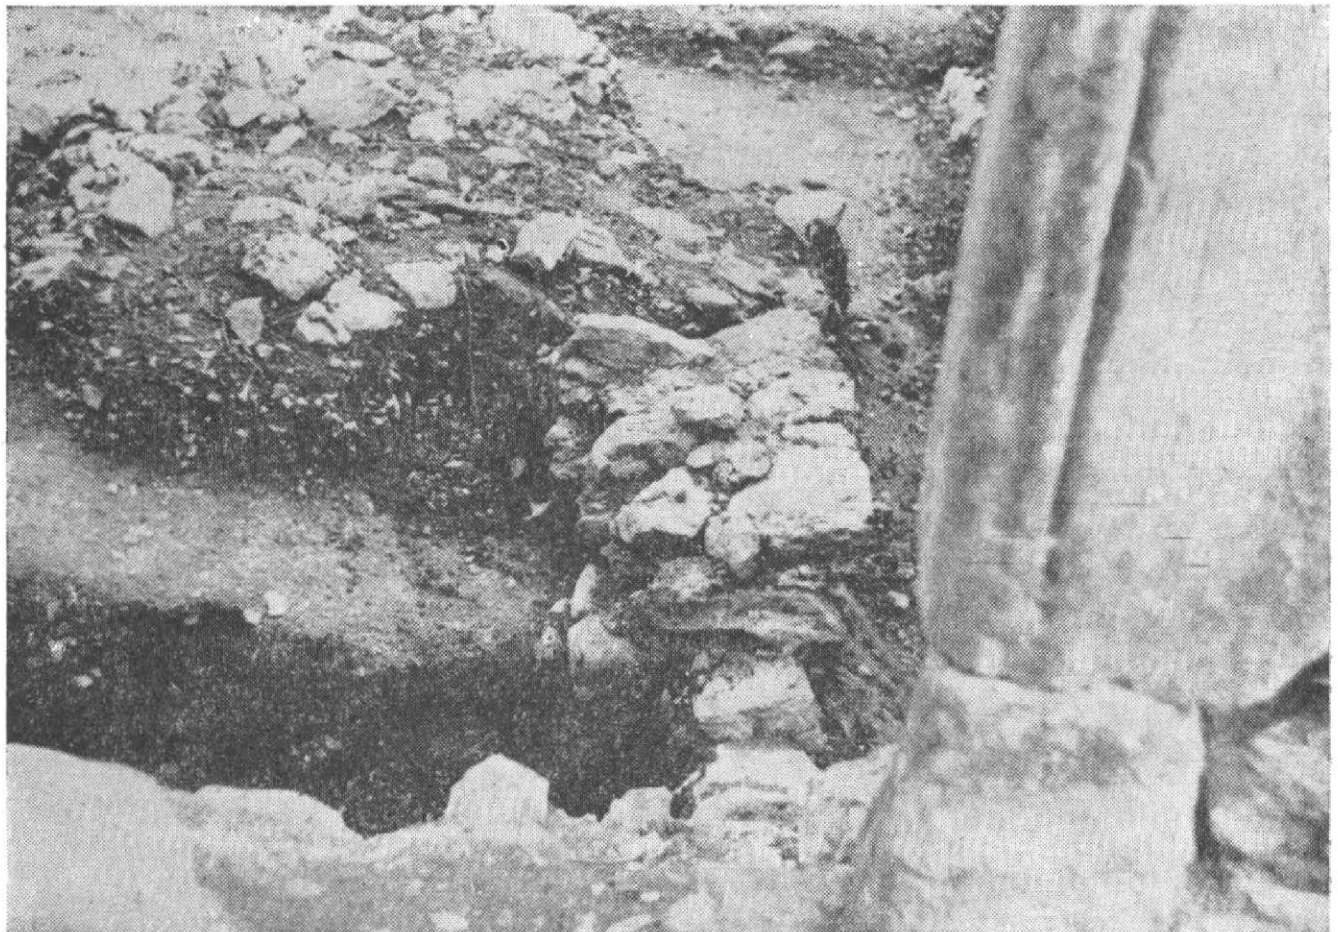
**Obr. 4. Pohľad na časť južného obvodového muriva kostola 1., prechádzajúceho v deštrukciu. Foto Tóthová.**

Sondou, vedenou pozdĺž západného múru severne i južne od cezúry sa odkrylo juhozápadné nárožie staršieho kostola s príhlou časťou značne zdeštruovaného južného obvodového muriva, ktoré po dvoch metroch prechádzalo do bloku deštrukcie (obr. 4, 5).

Abb. 4. Blick auf einen Teil der südlichen Umfassungsmauer der älteren Kirche, die in die Destruktion übergeht. Foto Tóthová.

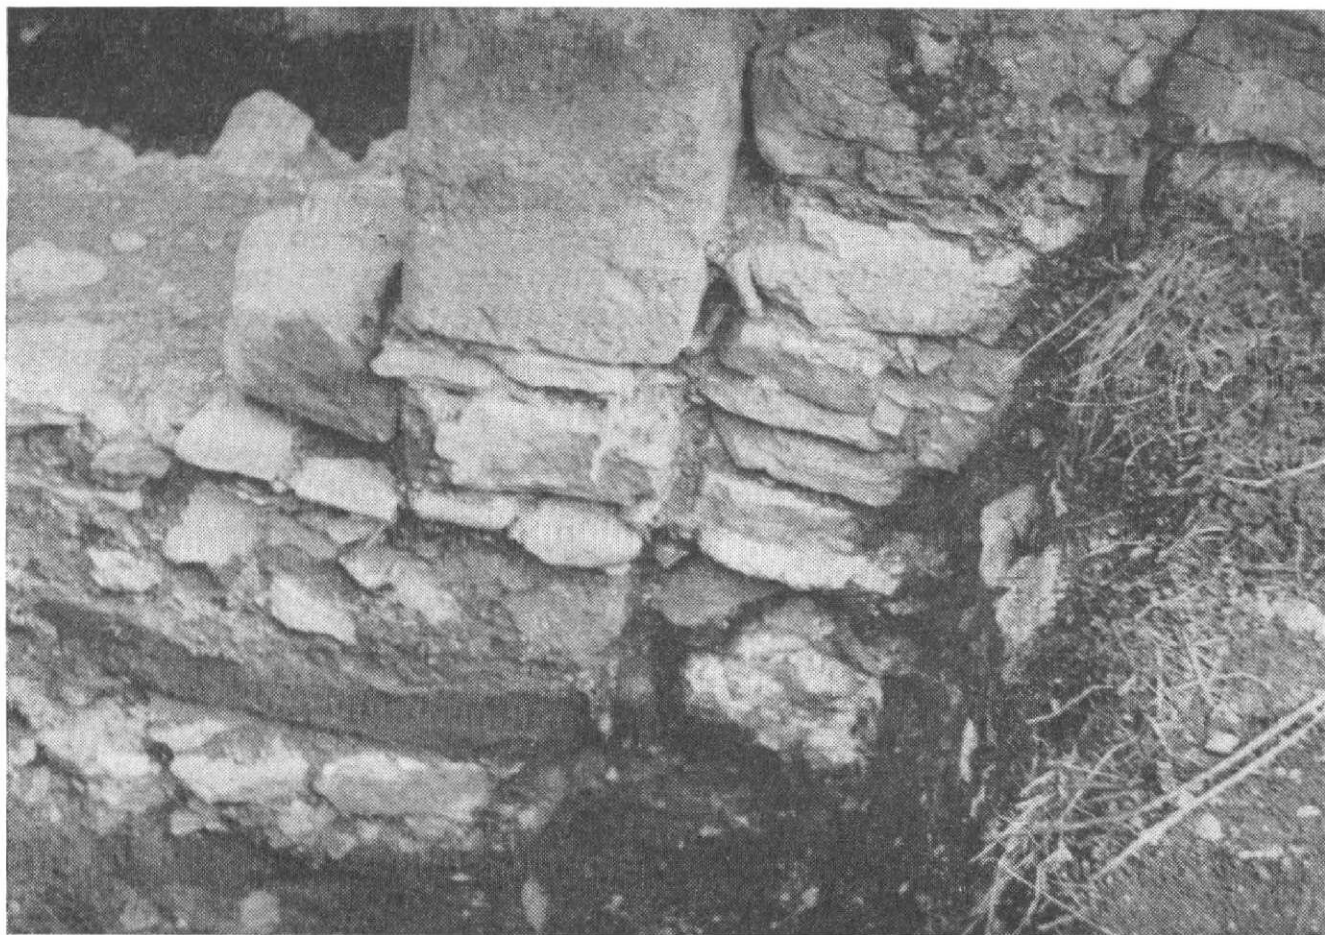
**Obr. 5. Detail stavebnej cezúry v západnom obvodovom múre-exteriér. Foto Tóthová.**

Abb. 5. Detail der Bauzäsur in der westlichen Umfassungsmauer – Exterieur. Foto Tóthová.

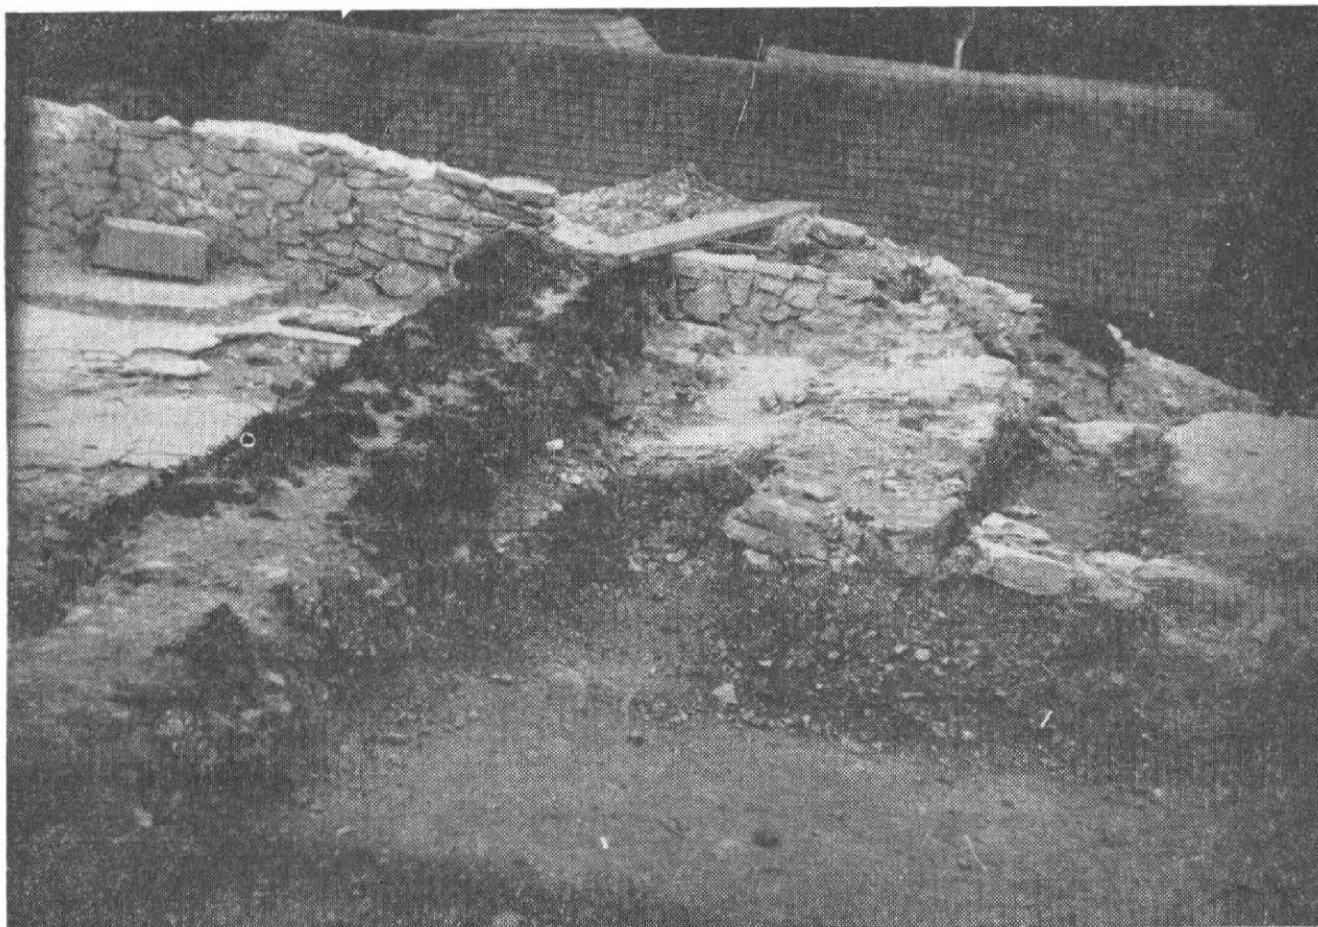
**Obr. 6. Pohľad na odkrytý pravouhlý uzáver presbytéria staršieho kostola. Foto Tóthová.**

V sonde popri východnom múre, približne v jeho strede sa zistilo juho-východné nárožie pravouhlého presbytéria staršej sakrálnej stavby. Od nárožia do vzdialenosti 450 cm sa zachovalo južné murivo presbytéria, prekryté vápeno-maltovou dlažbou mladšieho objektu (obr. 6). Na základe výskumu môžeme určiť rozsah kostola 1.: na loď 5,5x7 m sa napájalo nie celkom v pravom uhle takmer štvorcové pravouhlé presbytérium s rozmermi 4,80x4 m (obr. 8).

Abb. 6. Blick auf den freigelegten rechtwinkligen Abschluß des Presbyteriums der älteren Kirche. Foto Tóthová.

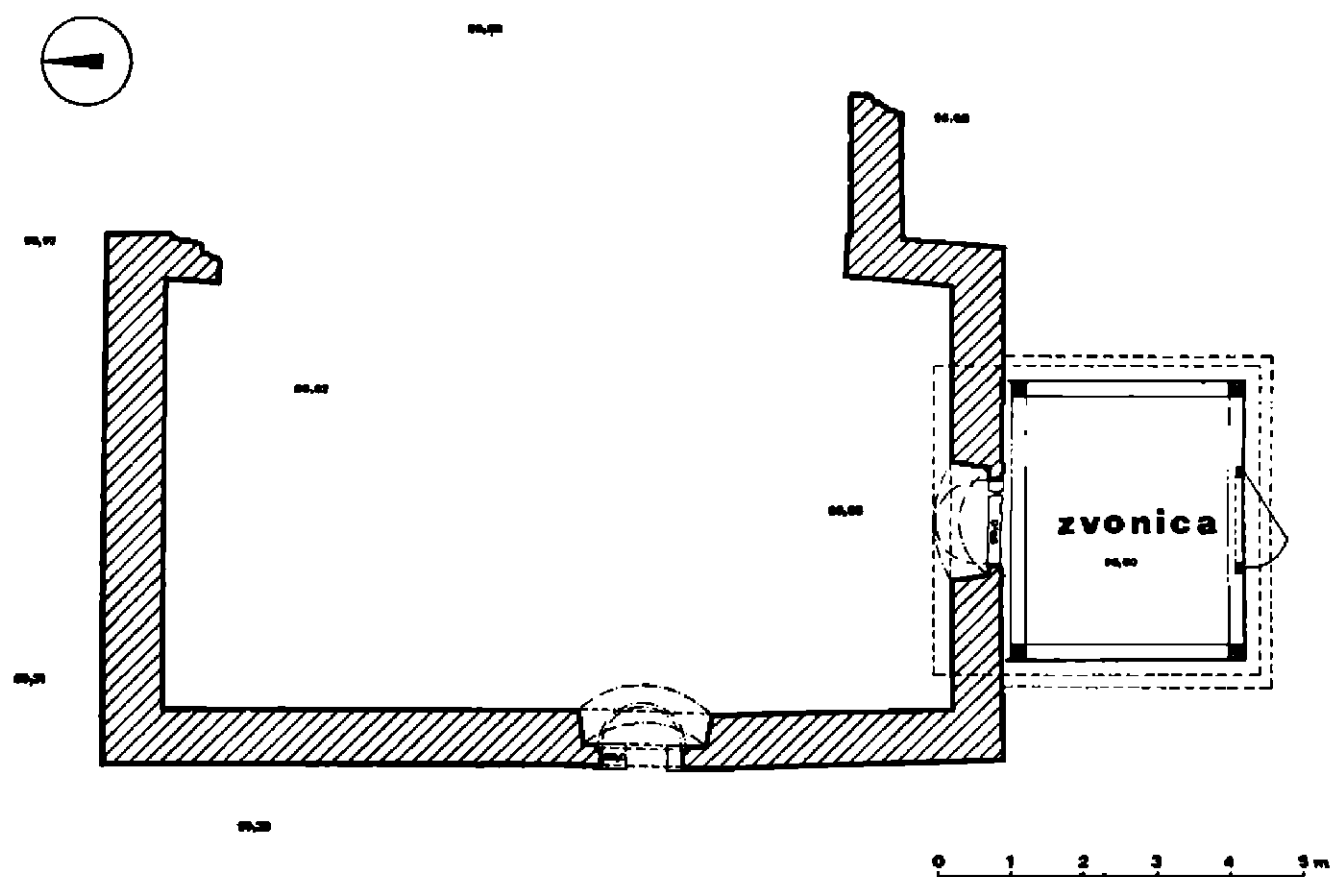
Obr. 7. Stav objektu pred zahájením výskumu. Vyhotovil D. Tóth.

pozíciou, prejavujúcou sa väčšími rozmermi do šírky (obr. 7). Na obdĺžnikovú loď s rozmermi 5,80x10,80 dosadalo pravouhle ukončené presbytérium dlhé 4 a široké 8 m (Hoššo 1972). Obvodové murivá dosahovali šírku 80–85 cm. K severovýchodnému nárožiu presbytéria pristavaná sakristia lichobežníkového pôdorysu s vnútornou svetlosťou 2,5x4 m mala obvodové murivo tenšie – iba 55 cm. K západnému obvodovému múru sakristie a severnému múru lode pristavali ešte kostnicu s vnútornou svetlosťou 1x3,5 m. Na juhozápadnom nároží sa o južný múr lode opierala drevená zvonica, v ktorej sa zachoval zvon z roku 1775.

Abb. 7. Stand des Objekts vor Beginn der Forschungen. Autor D. Tóth.

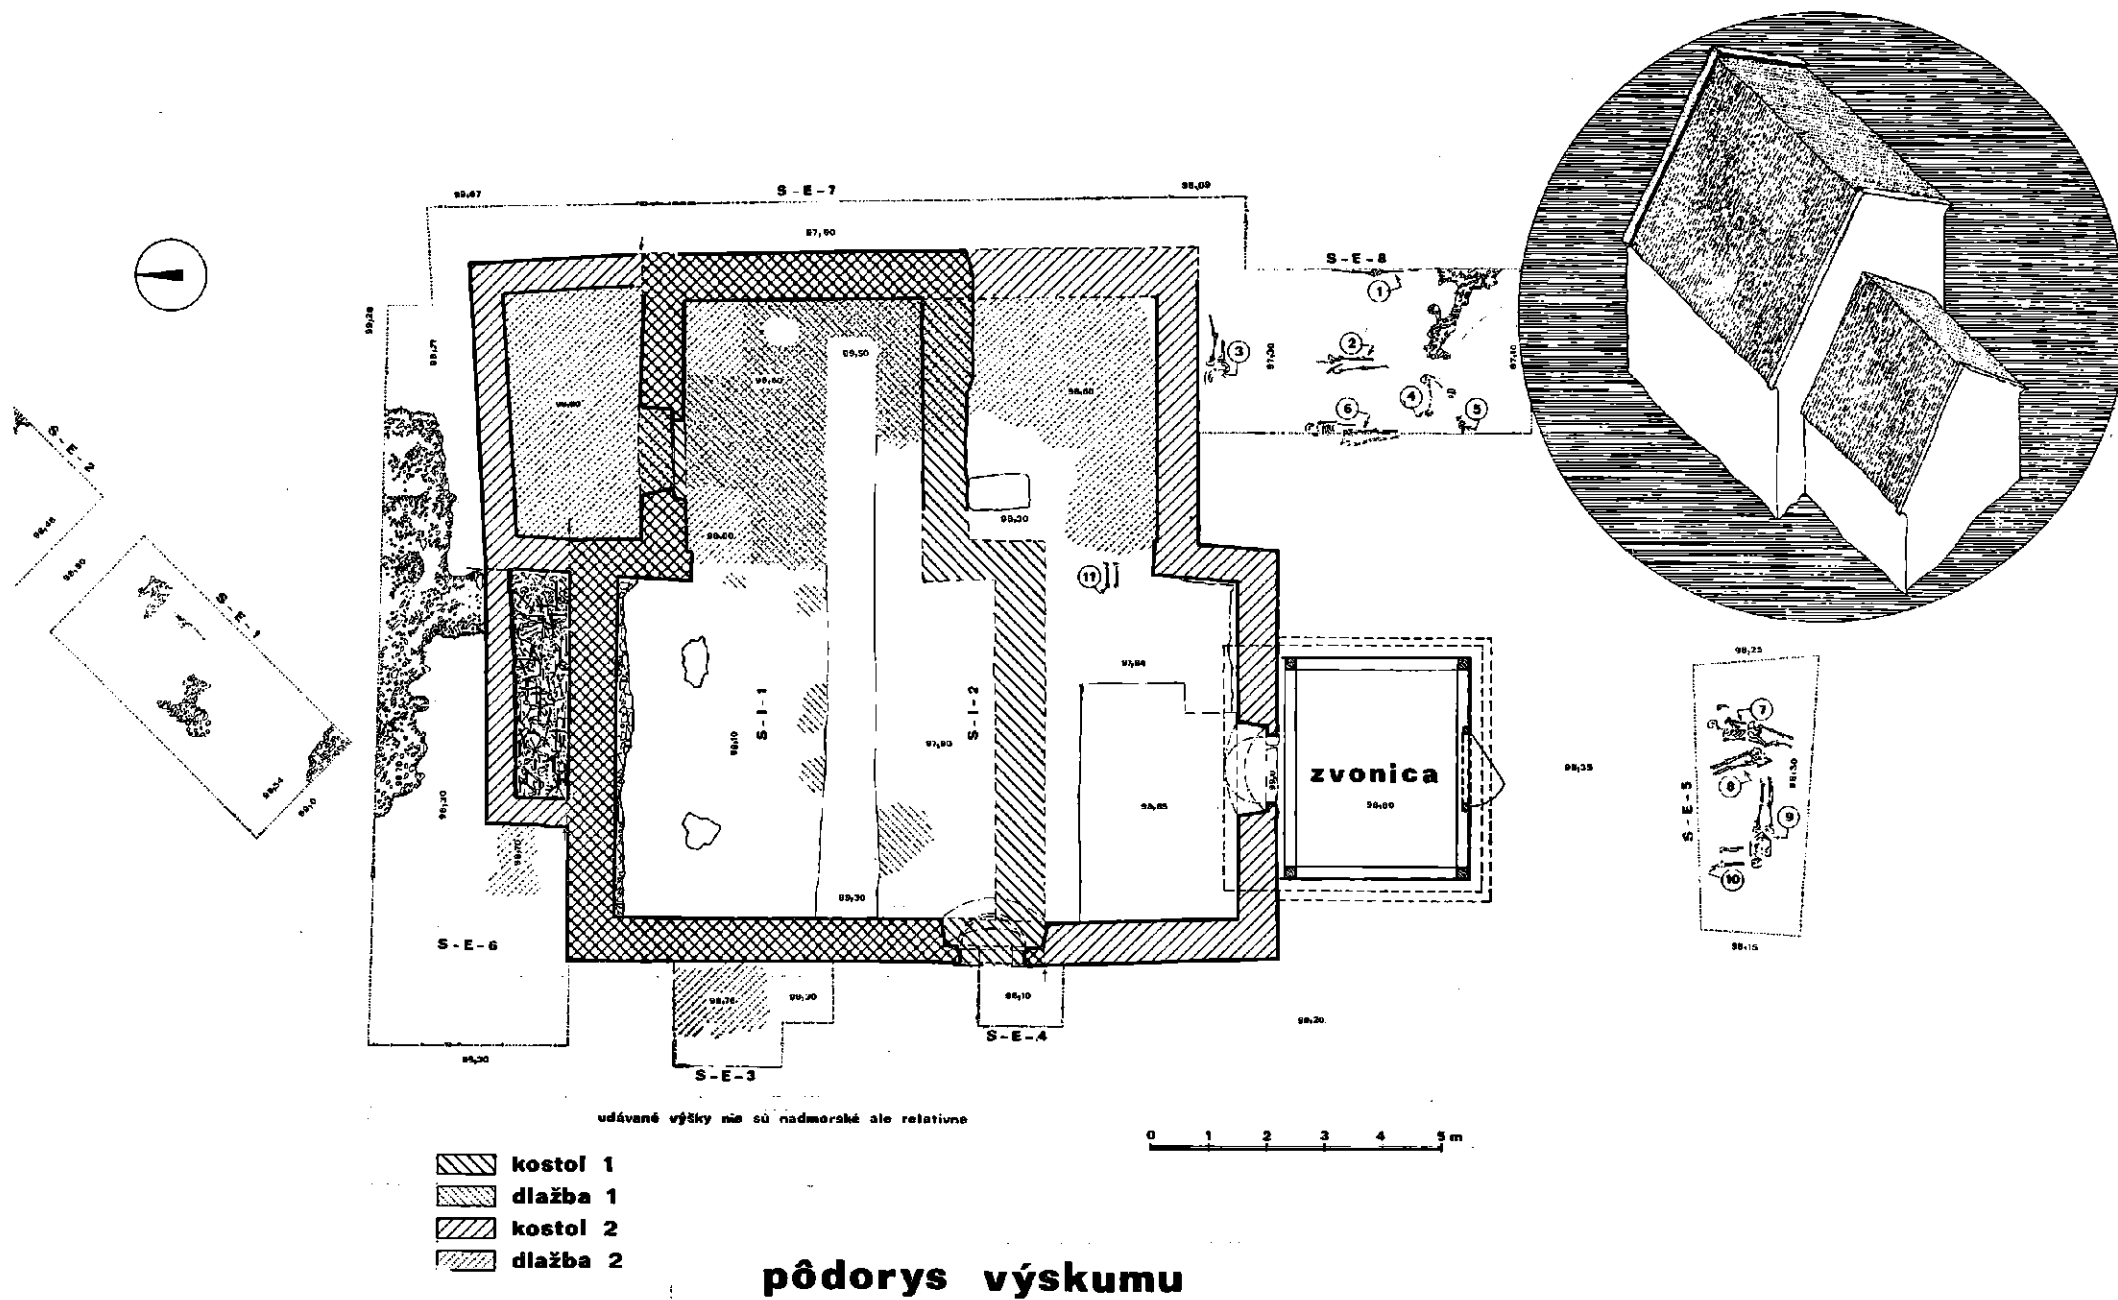
Obr. 8. Celkový pôdorys výskumu s teoretickou rekonštrukciou staršieho sakrálného objektu. Vyhotovil D. Táth.

Vychádzajúc z existencie cezúry južne od portála v západnom múre lode sme zistili, že ide o komplex cirkevných stavieb, budovaných v dvoch stavebných etapách, resp. o dva kostoly, z ktorých mladší – dnešný, nachádzajúci sa v ruinách využil severné, západné a východné obvodové múry staršieho (obr. 8). Západné a severné múry kostola 1. sa zachovali do výšky 4 m; koruna muriva je nadstavovaná súčasne s budovaním mladšieho objektu. Južné murivo kostola 1. rozobrali po niveletu dlažby kostola 2.

kazujú jednak kapsy po trámoch, ako aj plytké základy oboch objektov s neveľkými hrúbkami murív, bez akéhokoľvek spevnenia (obr. 8).

Abb. 8. Gesamtgrundriß der Untersuchung mit theoretischer Rekonstruktion des älteren Sakralobjekts. Autor D. Tóth.

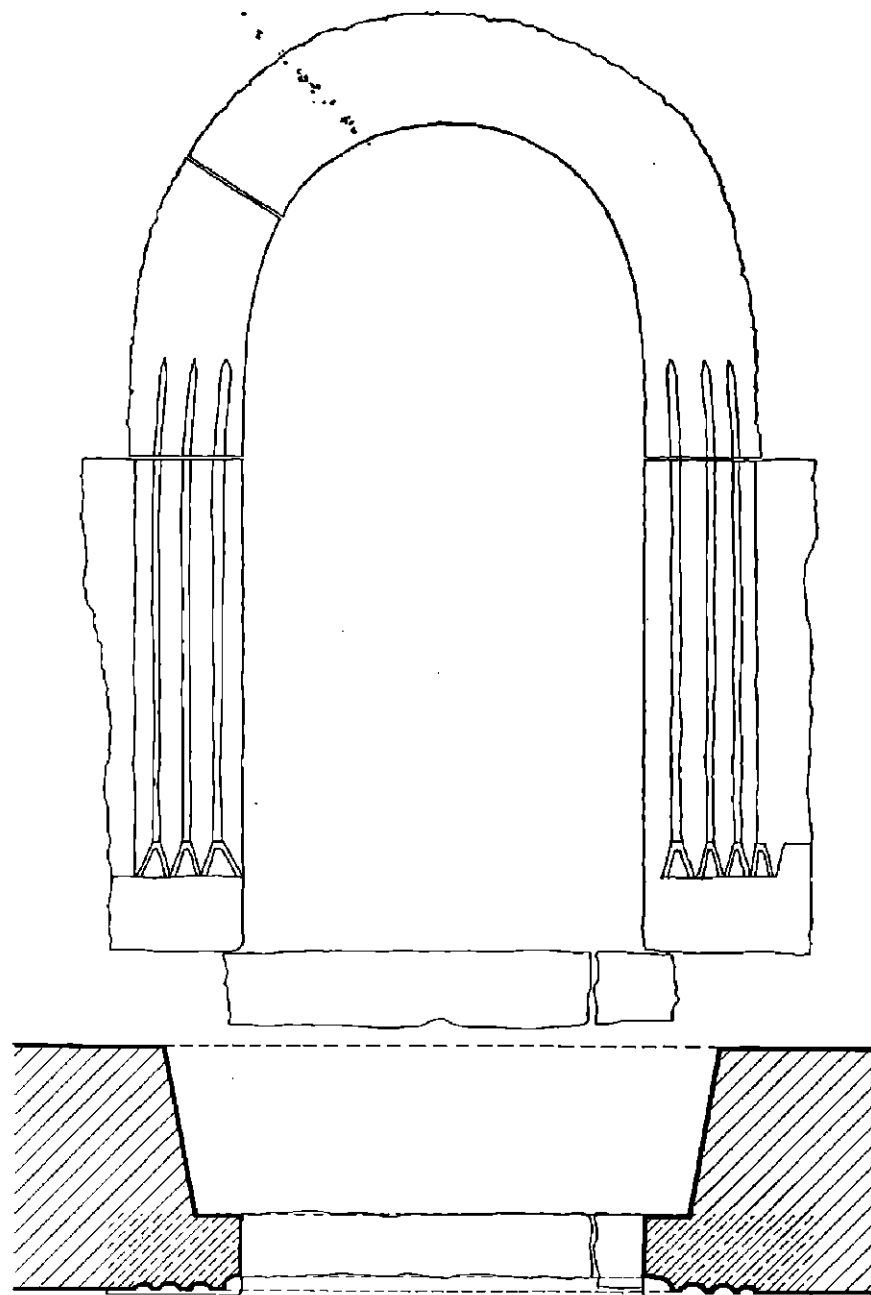
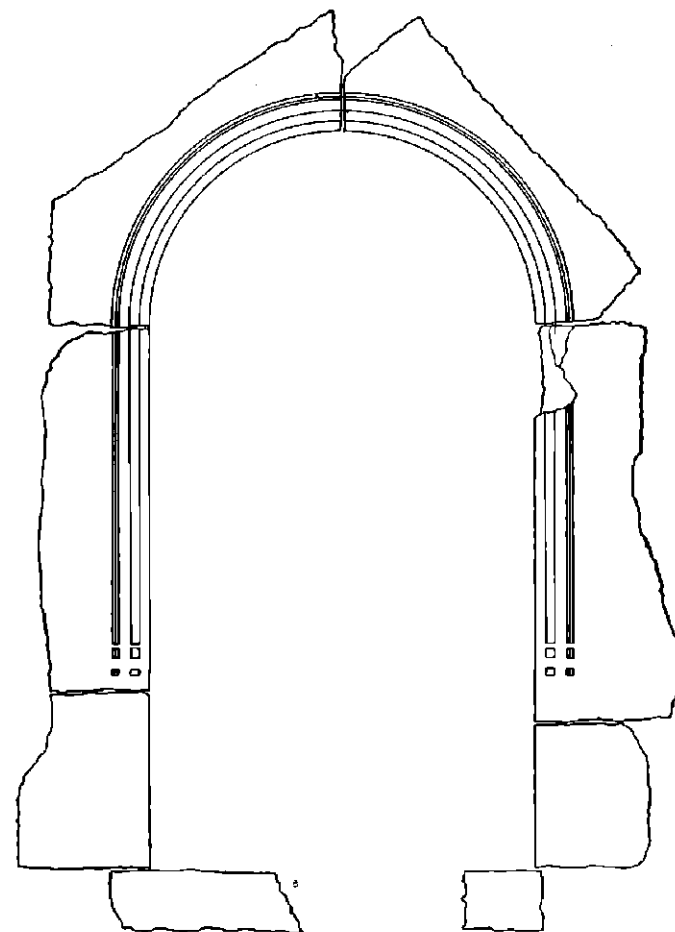
**južný portál**

**západný portál**

Objekt bol prístupný z dvoch strán rovnako veľkými kamennými portálmi širokými 1 m a vysokými 2 m (obr. 9). V strede južného múru lode bol primárne osadený portál datovaný na začiatok 16. storočia. V južnej časti západného múru lode sa nachádzal sekundárne osadený starší kamenný portál z rozhrania 15.–16. storočia, po ktorého južnej strane bola viditeľná stavebná cezúra, strácajúca sa v murive vo výške 4 m nad terénom (obr. 3).

Abb. 9. Eintrittsportale. Autor D. Tóth.

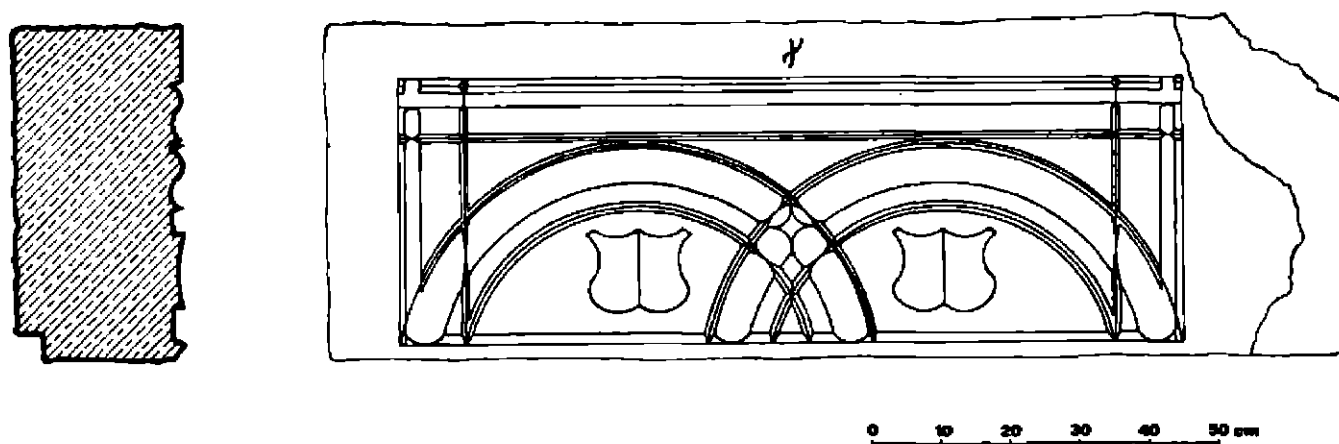
Obr. 10. Nadpražie odkrytého portálu. Vyhotoval D. Tóth.

Vápenomaltová dlažba staršieho objektu ležala 12 cm nad základovou škárou, čo znamená, že objekt zahĺbili takmer 40 cm do terénu; presbytérium bolo od lode zvýšené o 30 cm. Dlažbu kostola 1. prekryval kamenný prah otvoru do sakristie, prebúraného dodatočne v severnom múre presbytéria, ktorý dlažba mladšieho objektu rešpektovala. Nadpražie kamenného portálu, vybraté zo zá-sypu deštrukcie bolo datované na koniec 15. stor. resp. na začiatok 16. stor. (obr. 10). (Kamenárska značka na nadpraží je totožná so značkami architekto-

Abb. 10. Schwelle des freigelegten Portals. Autor D. Tóth.
