Pozůstatky pozdně středověkých vesnických staveb v Severočeském kraji

Archaeologia historica. 1983, vol. 8, iss. [1], pp. 433-446

VLASTIMIL ŠAFRÁNEK—JIŘÍ ŠKABRADA

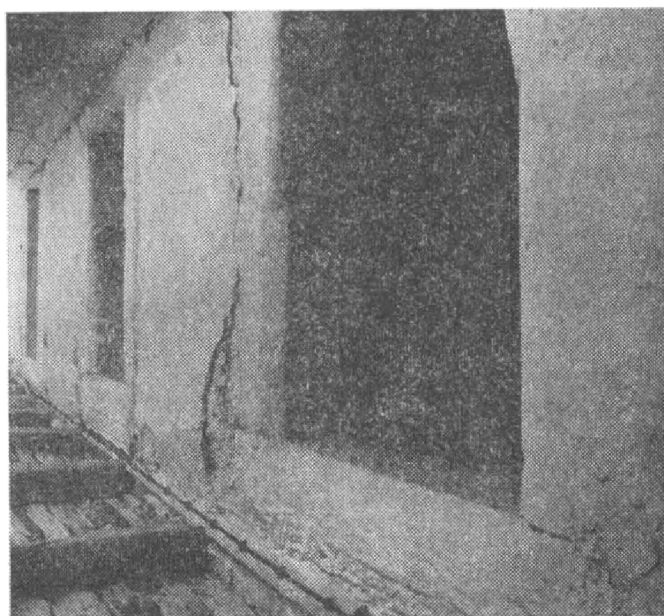
Obr. 1. Soběnlca čp. 6 (okres Litoměřice), pozdně gotické portály ze 2. poloviny 16. století na pavlačí v patře sýpky. Foto J. Škabrada, 1977.

Zřejmě nejdéle známým objektem je sýpka v usedlosti čp. 6 v Soběnicích (okres Litoměřice), kterou uvedl do literatury Otakar Votoček (Votoček 1961, str. 46 a 47, Mencl 1980, str. 213 a 216). Sýpka je zděná, patrová, situovaná obvyklým způsobem proti domu štítovým průčelím k cestě. V něm je v patře zasazen ve zdivu kámen s datováním 1589. Tomuto období odpovídají obdélné okosené portály na dvorní vstupní stěně — dva úplně do komor v patře na pavlači, další fragmenty pak v nově přestavěném přízemí. Nepovšimnuta zatím zůstala zajímavá skutečnost, že oba portály v patře mají na levém ostění ukončeno okosení výrazně níže, než na straně pravé. Nelze proto zcela vyloučit, že při přestavbě objektu na přelomu 18. a 19. století, z níž je krov s bohatou lomenicí, mohlo dojít i k přemístování portálů. Přesto se domníváme, že i v tom případě by nebylo třeba uvažovat o původu portálů a datování mimo usedlost.

1. Soběnice K. — Nr. 6 (Bez. Litoměřice), spätgotische Portale aus der 2. Hälfte des 16. Jh. auf dem Umgang des Spreicherstockwerks. Foto J. Škabrada, 1977.

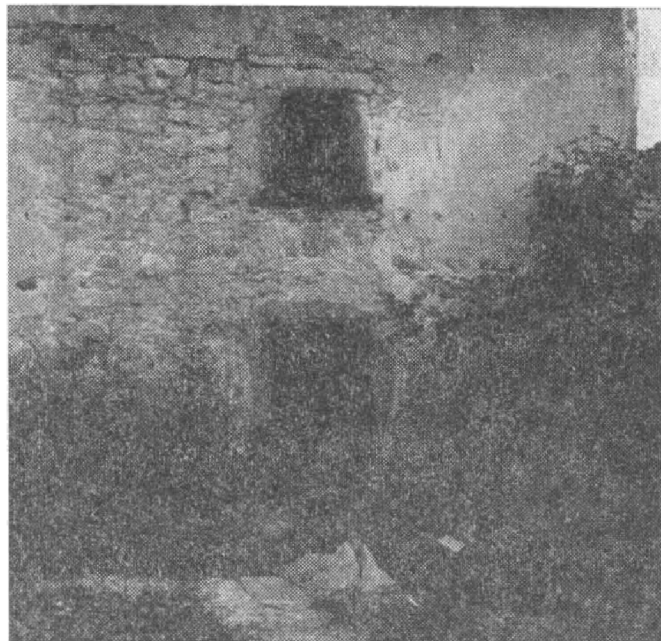
Obr. 7. Libouchec čp. 57 (okres Ústí nad Labem), dvorní průčelí sýpky ze 16. století s pozdně gotickým vstupním portálem. Foto V. Šafránek, 1981.

V Libouchci (okres Ústí nad Labem) stojí v usedlosti čp. 57 zděná patrová sýpka půdorysných rozměrů 7,40 × 5,90 m, k cestě otočená bočním průčelím. V přízemí je ve dvorní stěně pozdně gotický vstupní portál, obdélný, s šikmo ukončeným okosením. Ve štítových zdech je po jednom štěrbinovém okénku. Patro má ve štítové stěně a v boku do ulice obdélná okénka s okosením, ukončeným rovněž šikmo. Nad vstupním portálem je otvor, sesazený s použitím překladu dalšího obdélného okoseného portálu; jeho dochovaná podoba zřejmě vznikla v souvislosti s mladší přestavbou horní části patra a krovu.
