## K stavebno-funkčnej interpretácii obytného objektu z Chľaby

MILAN HANULIAK

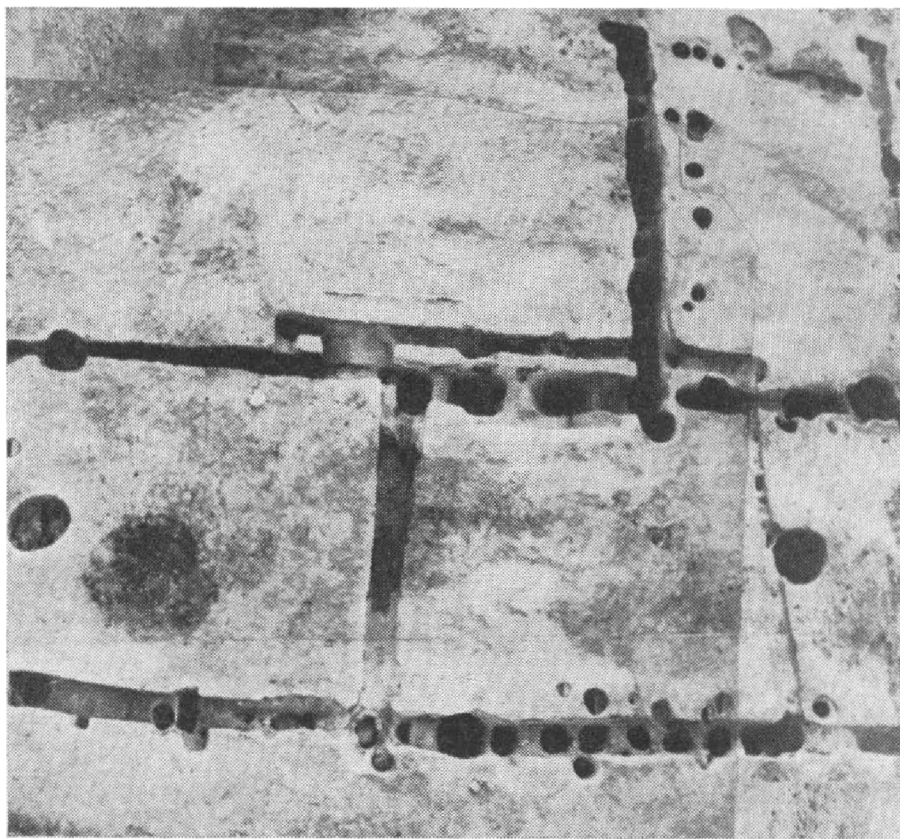
Obr. 1. Chľaba, okr. Nové Zámky. Snímek dosud zcela neodkrytého objektu 57 b v roce 1980. Foto J. Zá-  
bojník.

V rokoch 1980 a 1981 sa počas výskumných sezón odkryli v Chľabe zvyšky po viacpriestorovom sídliskovom objekte č. 57b (obr. 1, 2:5; Hanuliak-Zábojník 1981a, s. 85; Hanuliak-Fusek 1982, s. 88). Nejasné zachovanie sa niektorých detailov a chýbajúce významom dôležité prvky od počiatkov komplikovali pokusy o jeho stavebno-funkčnú i hospodársko-spoločenskú interpretáciu. Až po zhromaždení dostatočného množstva komparačného materiálu bolo možné naznačené nedostatky preklenúť a mnohé aspekty s rôznou úspešnosťou vyriešiť.

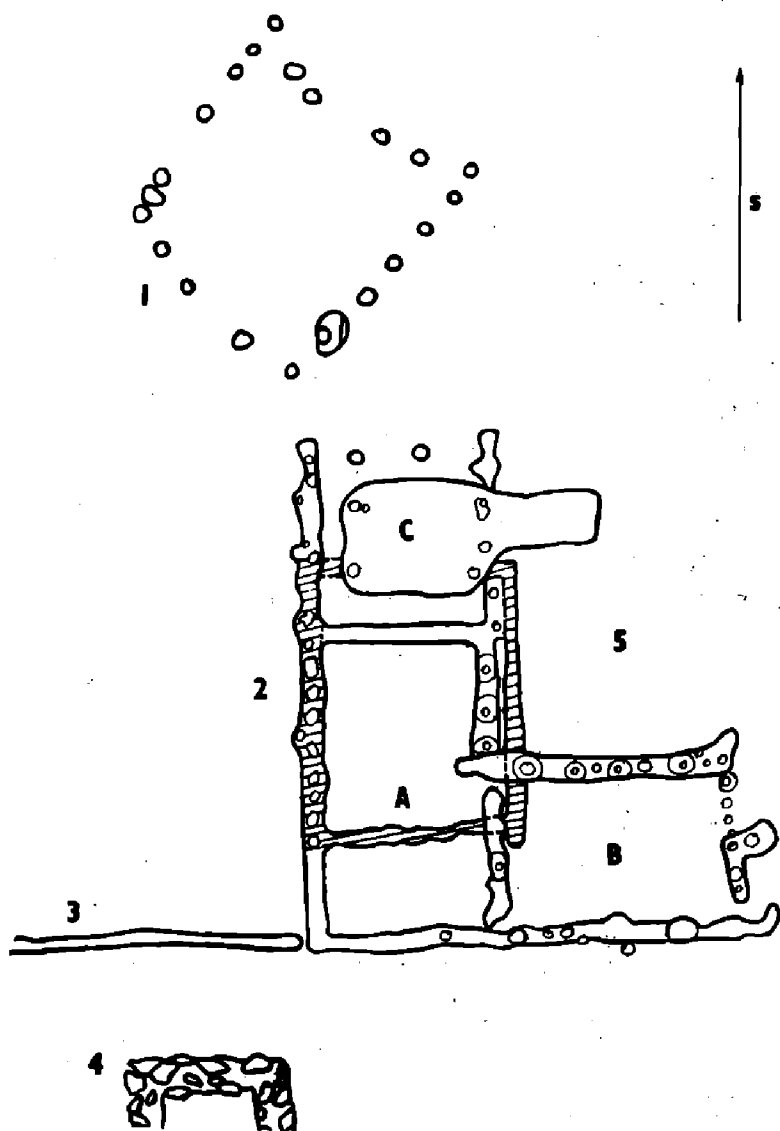
Obr. 2. Chľaba, okr. Nové Zámky. Celková situace objektu. 1 – stodola, 2 – šrafovaný základ staršieho objektu 57 a, 3 – oplocení kostela, 4 – severní část zdiva sakristie, 5 – obytná budova 57 b s priestorami (A – sieň, B – izba, C – podsklepená komora). Kresba M. Hanuliak.

Na základe predloženého plánu môžeme skonštatovať, že odkrytý objekt 57b tvoria v pozdĺžnej osi na seba napojené miestnosti A a C (obr. 2:5A, 5C). Z východnej strany sa na južnú časť miestnosti A kolmo napája ďalšia miestnosť označená ako B (obr. 2:5B). Zistená situácia prezrádza, že ide o typickú dispozíciu uhlového, resp. hákového domu, ktorá sa v archeologickom i národopisnom materiáli vyskytuje ďaleko zriedkavejšie ako domy s radovým usporiadaním miestností. Objekt z Chľaby sa však od dosiaľ známych objektov uhlového typu napr. z Pfaffenschlagu, Mstěnic, Bystřeca na Morave a Sarvalya v Maďarsku líši spôsobom napojenia priečnej miestnosti, ktorá býva na uvedených lokalitách hospodárskeho charakteru a reprezentuje do istej miery samostatný prvok pripojený k obytnej časti domu (Někuda 1975, s. 33, 37; 1982, s. 49; Holl-Parádi 1980, s. 145). Rovnaký obraz nachádzame aj v ľudovom staviteľstve z južných oblastí Slovenska petrifikovanom v národopisných materiáloch (Strelec 1984, s. 125). Jednotná konštrukcia nadzemných častí a vzájomné prepojenie stien objektu 57b z Chľaby sú však naproti tomu potvrdením obytného charakteru priečne napojenej miestnosti. Priame dôvody podmieňujúce vznik uhlovej dispozície nepoznáme (Pitterová 1965, s. 287). Poznatky získané z Chľaby nedovoľujú posúdiť, či mohla byť príčinou snaha eliminovať mieste nepriaznivé poveternostné danosti (Šaurová 1972, s. 171) alebo konfigurácia terénu vplývajúca i na vytvorenie krátkeho dvora, či majetkovo-právne vzťahy (Horváthová-Jesenská 1984, s. 222). Na základe spomenutých paralel je však isté, že postupná premena radových domov na uhlové sa odohrála v priebehu 14. stor., kedy zachytávame i prechodné typy tejto dispozície (Někuda 1975, s. 35, 37).

Pri objekte 57b z Chľaby funkčnosť každého z priestorov nie je odpočiatku  
v dostatočnej miere zrejماً. Výnimkou je miestnosť o plošnej výmere 12,5 m<sup>2</sup> na  
severnom okraji domu, označená ako C (obr. 2:5C). V jej interiéri sa okryla do  
podlažia zahĺbená časť štvorcovej dispozície so šikmo sa zvažujúcim vstupom a cel-  
kovým objemom 29 m<sup>3</sup>. Na dne centrálnej časti sa v hĺbke 170 cm našli v rohoch  
jamy po koloch nosnej konštrukcie stropu, ktoré mohli tvoriť aj oporu obloženia  
stien k ich dôkladnejšej izolácii. Šikmo sa zvažujúca vstupná časť bola porušená  
troma priečnymi nerovnosťami. Sú pozostatkom do hliny vytesaných schodíkov.  
Dvojica protiľahlých kolov, zapustených po stranách spodného vyústenia vstupnej  
do centrálnej časti, súvisí najskôr s konštrukciou dvier, uzatvárajúcich tento  
priestor. Popisovaný zahĺbený priestor mohol podľa národopisných paralel slúžiť na

K funkčnej interpretácii miestnosti A, nachádzajúcej sa južne od podpivni-  
čenej komory, môžeme využiť dve nepriame indicie (obr. 2:5A). Prvou z nich je

K určení funkčnosti miestnosti B, ako poslednej v dome, môžeme použiť iba nepriame svedectvá (obr. 2:5B). Pomocou vylučovacej metódy vyberáme ako jediná z daných možností, ktorou je funkcia izby. Jej plocha 27 m<sup>2</sup> je veľmi blízka plošnému rozsahu miestností tohto typu na známych lokalitách (Mstěnice 16 m<sup>2</sup>, Bystřec 20 m<sup>2</sup>, Pfaffenschlag 24 m<sup>2</sup>, Konůvky 25 m<sup>2</sup>; Nekuda 1982, 49). Potvrdením funkčnosti popisovanej miestnosti B ako izby by bolo vykurovacie zariadenie, ktoré sa malo nachádzať v tomto priestore (Nekuda 1975, s. 89). Obvykle bývalo umiestňované v rohu pri stene deliacej izbu od siene s čelustami otočenými k čelnej stene izby (Rappoport 1975, s. 151; Nekuda 1982, s. 51; Strelec 1984, s. 139). Týmto spôsobom sa vytvárala tepelná bariéra brániaca prenikaniu chladu do miestnosti (Skružný 1980, s. 237). V popisovanom objekte 57b z Chľaby sme žiaľ v izbe, ani v žiadnom z ďalších priestorov nenašli žiaden priamy doklad po peci, či vykuro-

Pri interpretácii objektu zo stavebného hľadiska musíme vychádzať predovšetkým z najvýraznejšie zachovaného dokladu, ktorým je v negatívne zachovaný základ žľabovitej formy široký miestami 15–35 cm a hlboký 15–20 cm. Do neho sú rôznym spôsobom zapustené kolové jamy o priemere 15–25 cm. Východné ukončenie priestoru B a severné ukončenie priestoru C, reprezentované iba radom kolov, nadhadzuje otázku príčin odlišného stavebného riešenia spomenutých stien. Je však možné, že tieto sporné detaily patria do skupiny výskumom neraz zachytených a s obtiažami čitateľných detailov.

Bei dem Objekt 57b aus Chľaba war die Funktion der Innenräume anfangs nicht hinreichend klar. Eine Ausnahme bildete der als C bezeichnete Raum am Nordrand des Hauses (Abb. 2:5C), in dessen Innerem ein in das Liegende versenkter viereckiger Teil mit schräg abfallendem Eintritt freigelegt wurde. Die gesammelten Erkenntnisse gestatten es, diesen ganzen Raum als unterkellerte Kammer zu bezeichnen. Zur funktionellen Interpretation des Raums A verwendeten wir indirekte Indizien (Abb. 2:5A). Zu diesen gehören das Flächenausmaß und Analogien archäologischen und ethnographischen Charakters, die bestätigen, daß es um einen Flur geht, in den der Eingang zu allen übrigen Räumen führte. Die Funktion des als B bezeichneten letzten Raums wurde ebenfalls mittelbar durch Ausschluß anderer Möglichkeiten bestimmt (Abb. 2:5B). Analogien aus anderen Fundstätten deuten so gut wie sicher an, daß es um die Stube geht. Zur Bestätigung dieser Ansicht hätte die Freilegung einer Heizvorrichtung wesentlich beigetragen, die sich in diesem Raum befinden sollte. In der Stube, aber auch im ganzen Haus hat man jedoch keinen Beleg eines Ofens oder einer Heizvorrichtung anderen Typs gefunden. Wahrscheinlich wurden ihre Reste im Lauf der Erosion und der Bearbeitung des Bodens mit schweren Mechanismen restlos vernichtet. Kachelfragmente aus der Umgebung des Objektes 57b gestatten die Voraussetzung, daß dieses Haus mit einem Kachelofen beheizt wurde.

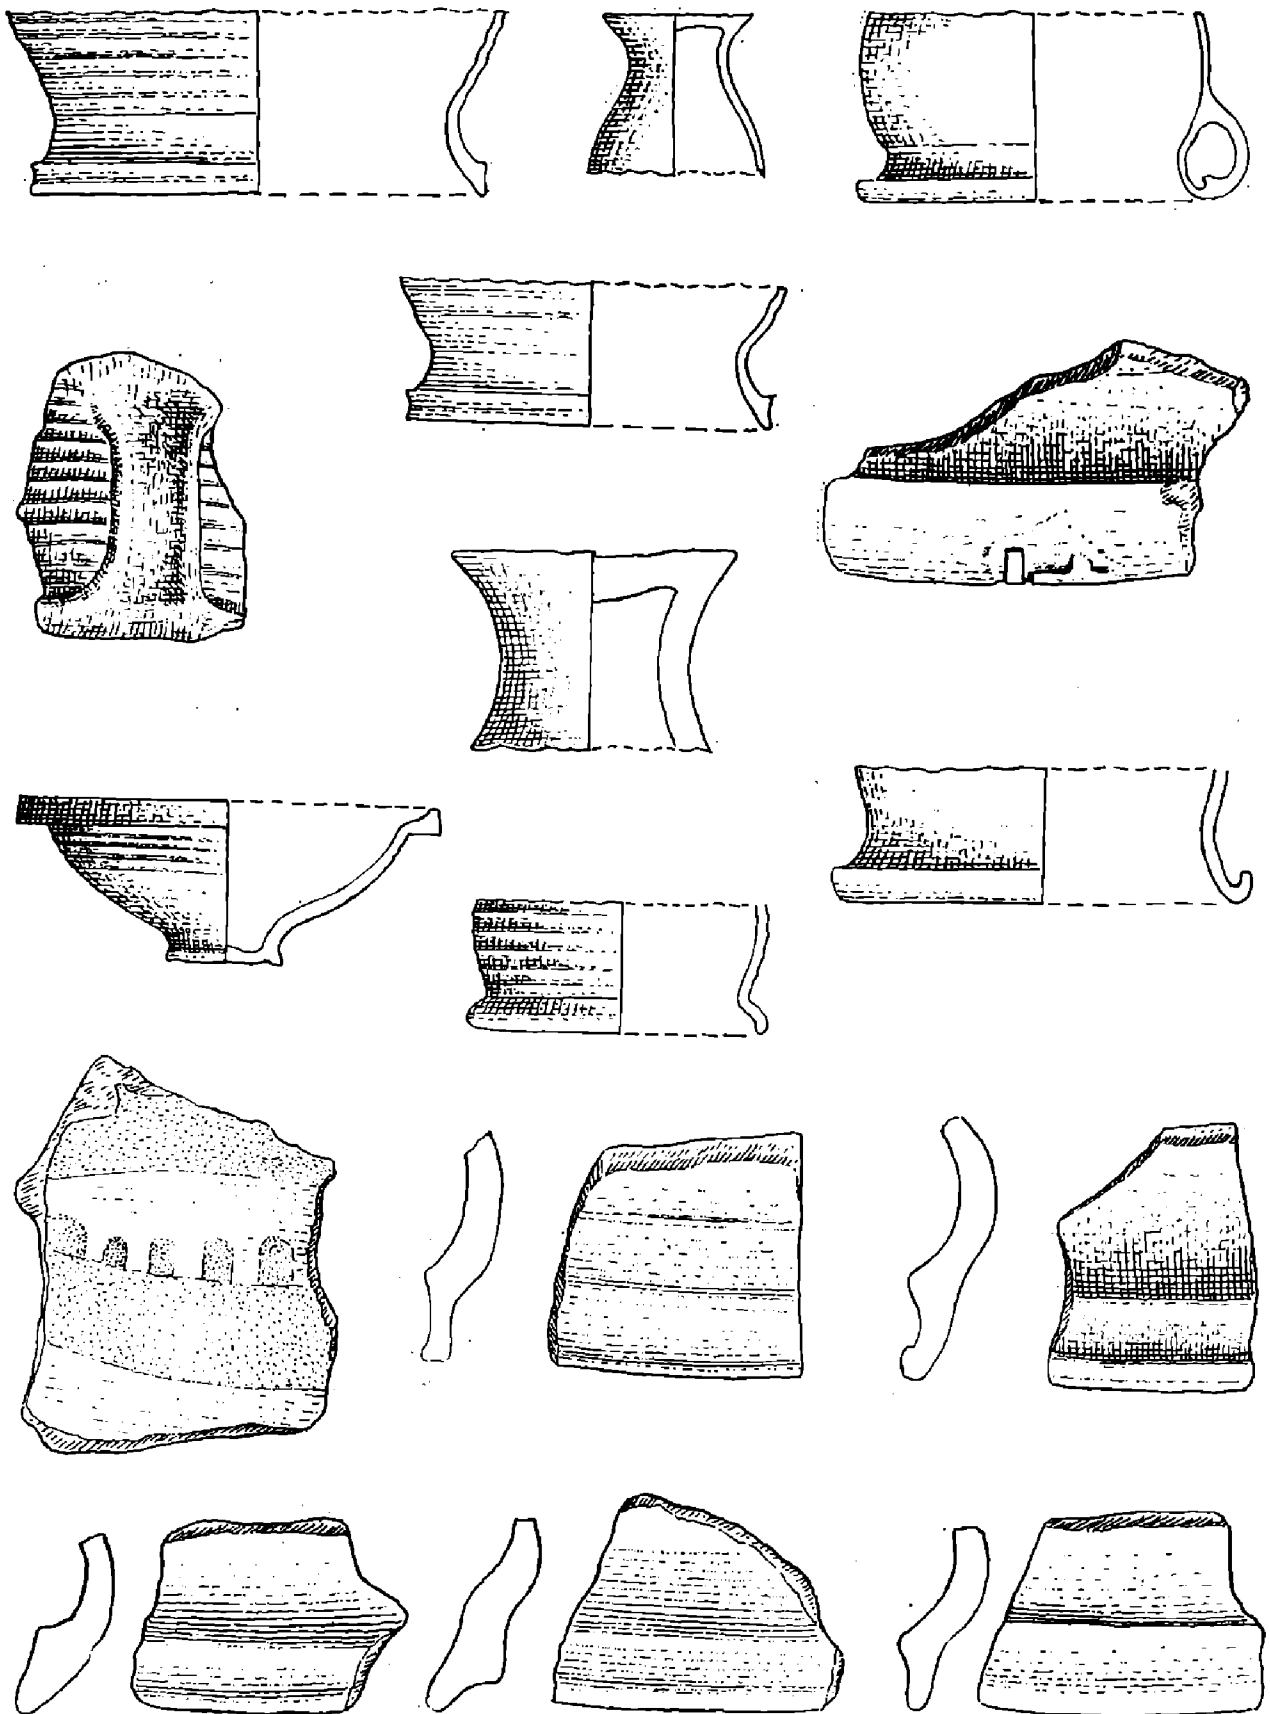
Obr. 4. Chřaba, okr. Nové Zámky. Výběr keramiky z objektu 37 b. Kresba v. Mészáros.

Sledovanie skladby nálezového inventára nepomáha pri riešení dosiaľ pertraktovaných problémov. V sídliskovej vrstve v priestore a najbližšom okolí domu sú výlučne zastúpené fragmenty keramických nádob. Ide o džbány a hrncovité nádoby opatrené v niektorých prípadoch uchami. Zriedkavejšie sa v inventári vyskytujú kuželovité pokrievky a pohárikovité nádoby (obr. 4). Takmer 70 % všetkých nádob patrí do skupiny tzv. bielej ipeľskej keramiky. Zvyšné percento nádob tvorí tzv. sivá keramika. Kovový inventár v sprievode keramického pochádza z výplne pivničnej časti komory. Popri bežných formách podkov, nožov, stavebného

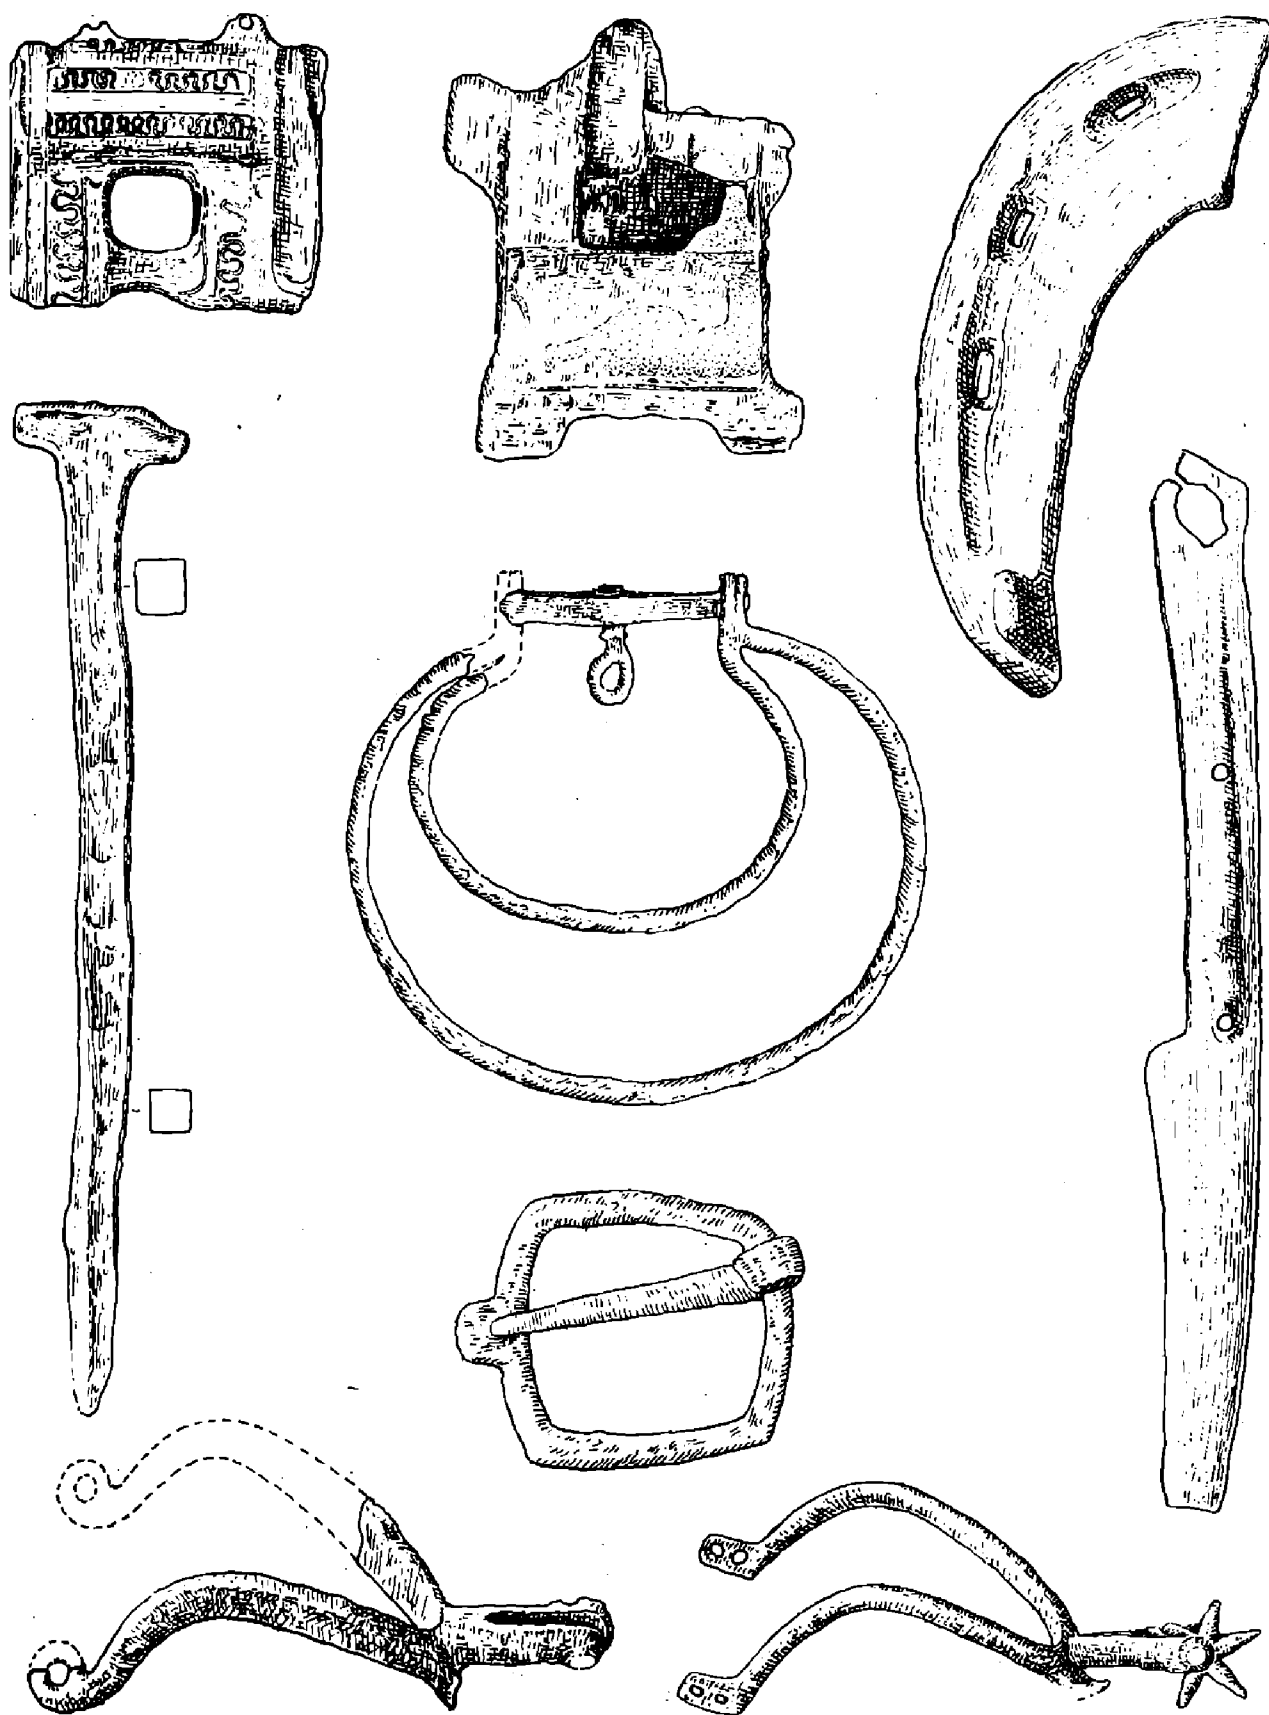
Obr. 5. Chřaba, okr. Nové Zámky. Výběr kovových předmětů z objektu 57 b. Kresba V. Mészáros.

železa sa tu našli i dve ostrohy s hviezdicovitým bodcom, pracka z konského postrojového remeňa, držadlo bránového zvonca a dva tunelovité visiace zámky (obr. 5). Jeden z nich je honosne zdobený ornamentom vo forme kľukatky z mosadzného drôtu aplikovanom technikou tauzie na železnom telese zámka. Nálezový inventár neprispieva v želateľnej miere ani k spresneniu datovania nášho hospodársko-obytneho celku. Ako keramické, tak i kovové predmety pripúšťajú iba rámcové datovanie do 2. polovice 14.–16. stor. K precizácii datovania sú v malej miere použiteľné aj objekty 60, 63, 64, 70, 74, 84, 57a, nachádzajúce sa v subpozícii s objektom 57b, patriace rámcovo do 2. polovice 14.–15. stor. Uspokojivejšie riešenie je možné iba pomocou všetkých nepriamych datovacích prostriedkov súvujúcich počiatok vybudovania celého komplexu do počiatkov 2. tretiny 16. stor.
