# Podzemní chodby v jihomoravské středověké a novověké vesnici

JOSEF UNGER

## *2. Podzemní chodby z opevněného kostela v Kurdějově*

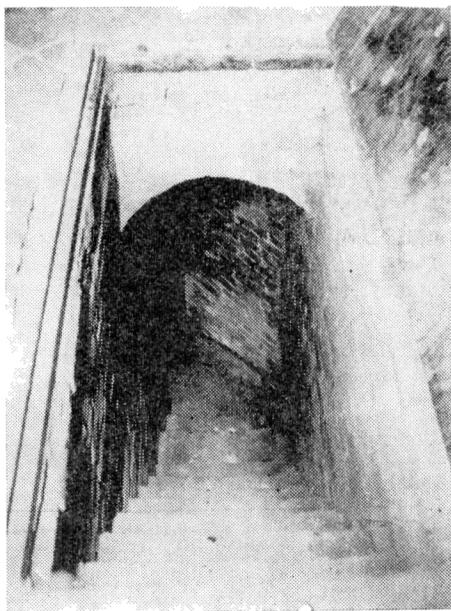
Obr. 5. Kurdějov, okr. Břeclav. Otevřený vstup do podzemních chodeb v kněžišti kostela. Foto: V. Prokop.
