Výzkum manského domu na Křivoklátě

(Předběžné sdělení)

TOMÁŠ DURDÍK

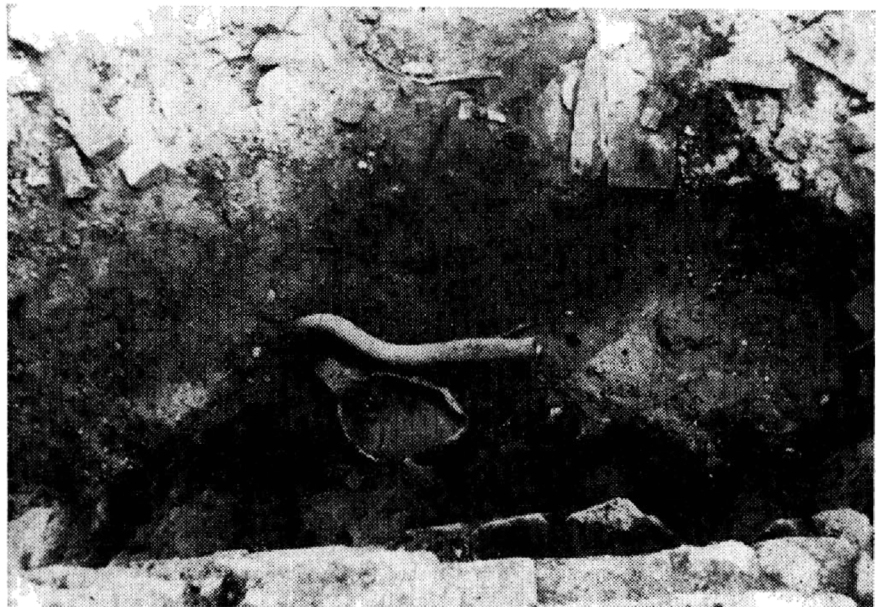
Obr. 4. Křivoklát hrad, okr. Rakovník. Přízemí věže manského domu Velká železná pánev v jižním rohu místnosti. V jejím okolí při stěně zuhelnatělé oblí. Foto autor.

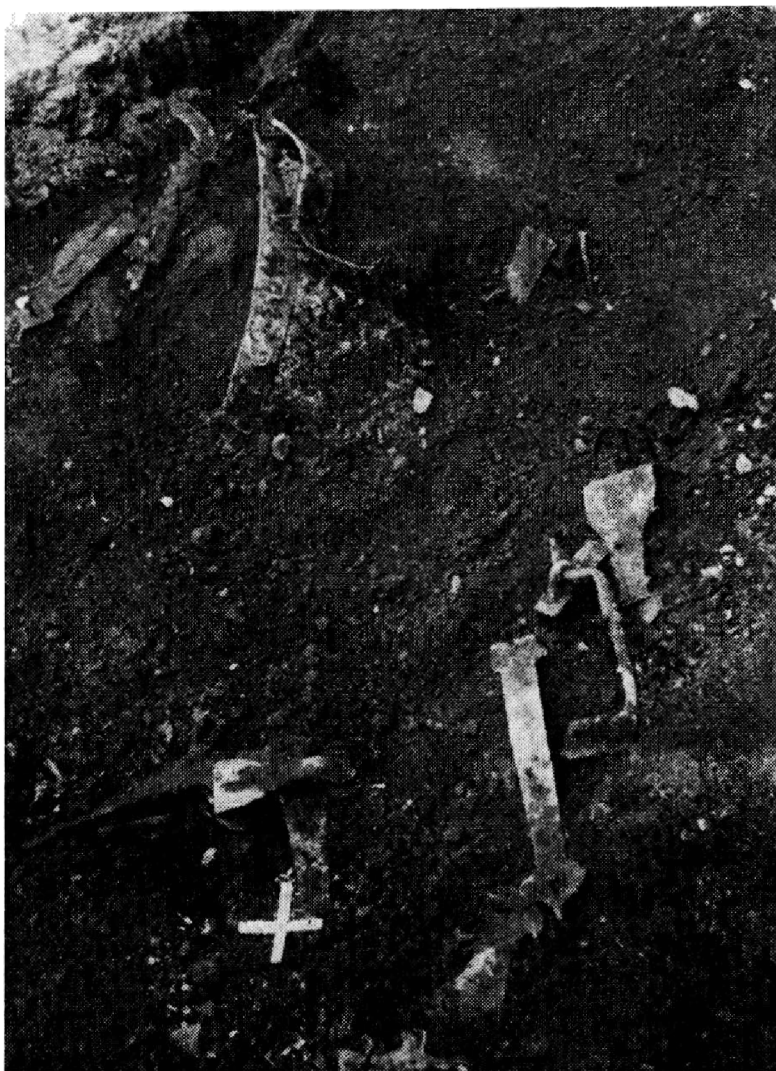
Obr. 7. Křivoklát hrad, okr. Rakovník. Spáleniště jižní místnosti 1. patra jižní části manského domu. Část garnitury jedné z truhel. Foto autor.

Hlavním typem nábytku, doloženým v úplnosti svých kovových částí, ve všech pěti místnostech prvního patra byly truhly různých typů (obr. 7). Jejich náplň se rozpadá do dvou hlavních skupin. Prvou tvoří zbraně, zbroj a jezdecká výstroj. V souvislosti s nálezy militarí v truhlách i mimo ně je z hlediska interpretace celé stavby nutno upozornit na jejich složení. Nalezeny byly početné zbraně dřevcové, sekery, kuše včetně střeliva (jedna z truhel obsahovala např. kopu šípů — obr. 8). K unikátům patří nález hlavně malé ruční palné zbraně (délka 108, ráže 8 mm, obr. 9), který je patrně nejstarším vůbec známým svého druhu. S výjimkou jednoho odlomeného hrotu tesáku však v početném souboru zcela postrádáme zbraně poboční. Velký žár byl velmi nepříznivý k zachování součástí plátových zbrojí vyrobených z relativně tenkého kvalitního plechu. Součásti ochranných zbrojí jsou proto dochovány spíše ve formě zlomků, v úplnosti se podařilo nalézt pouze jednu myšku. Druhou skupinu nálezů z truhel tvoří luxusní, často importovaná stolní a především picí keramika. Zvláštní pozornost si zaslouží soubor importovaných pohárů na nožce, z nichž dva s uchy jsou opatřeny poklicí ve tvaru hradu s centrální věží. Nalezen byl i pokus o domácí napodobení těchto vzorů. V této skupině nálezů se vyskytuje i kamenina (patrně porýnská) a pijácká hříčka v podobě nádoby s otvory pod okrajem umožňující napití prostřednictvím dutého ucha a okraje.

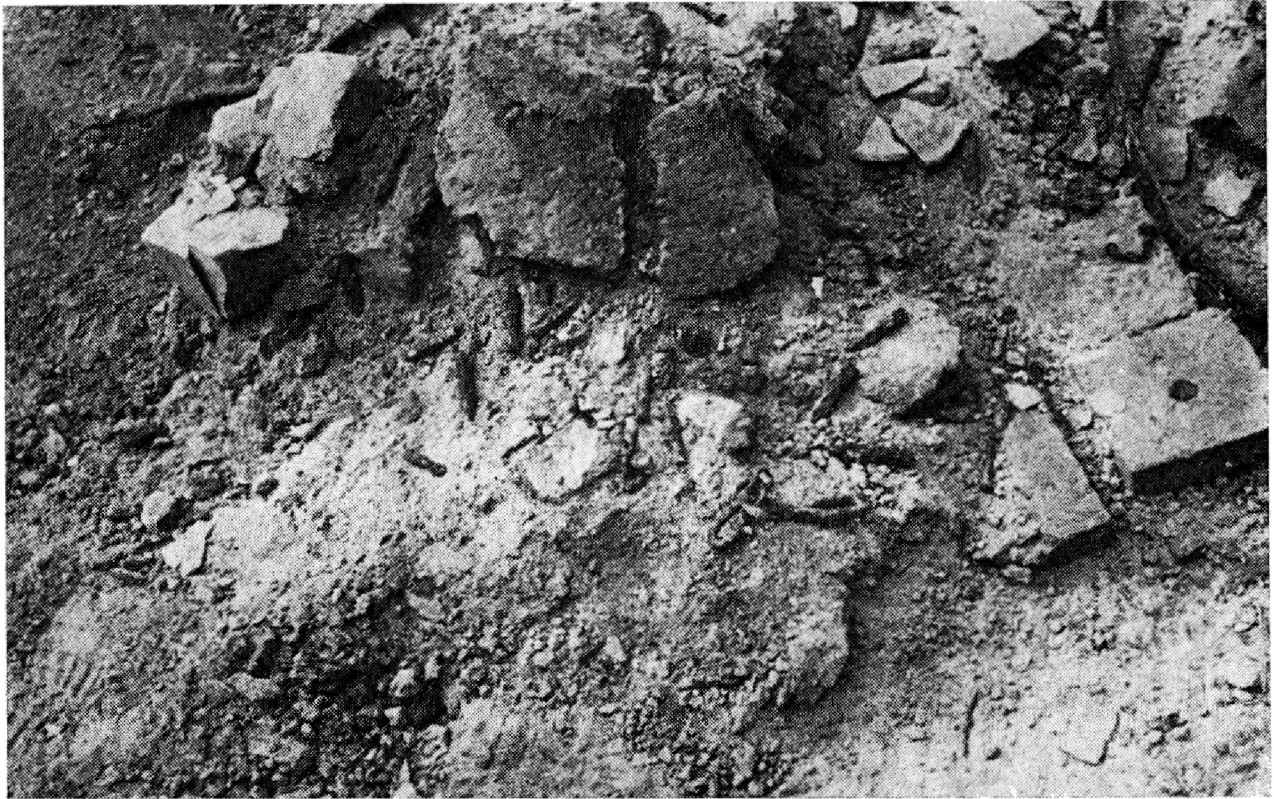
Obr. 8. Křivoklát hrad, okr. Rakovník. Spáleniště východní místnosti 1. patra věže manského domu. Část obsahu truhly, v níž byla uložena mj. kopa střel do kuše. Foto autor.

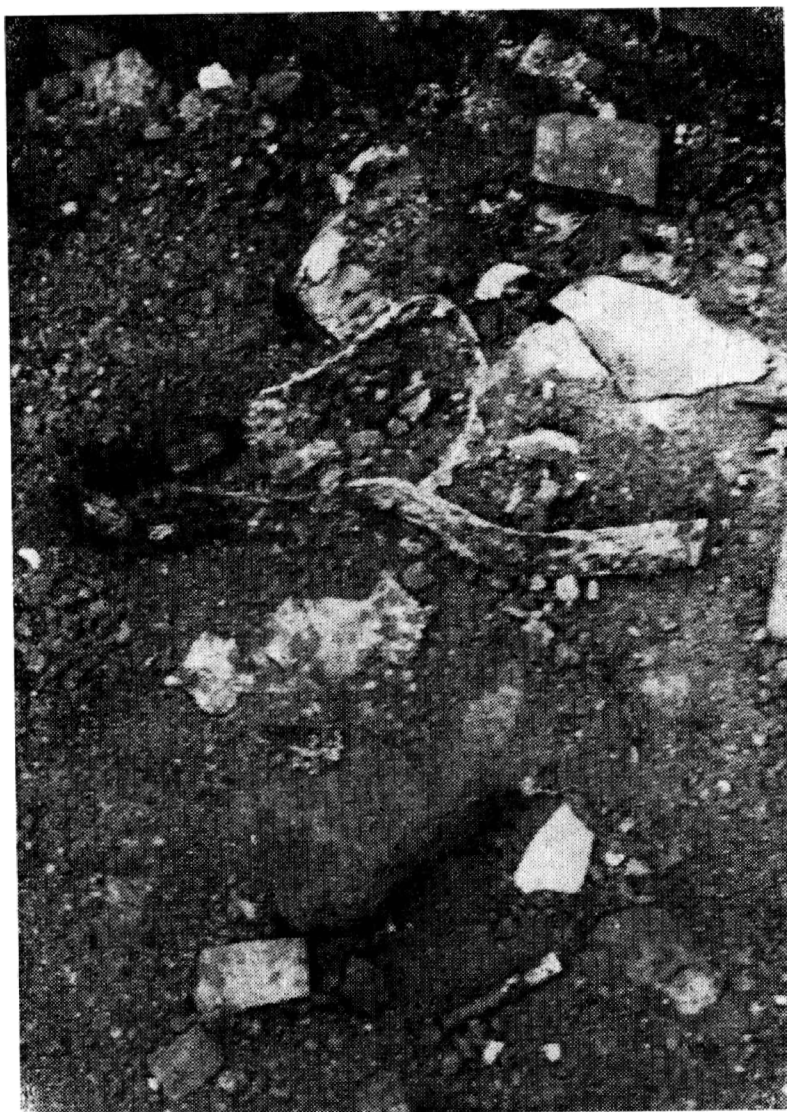
Obr. 9. Křivoklát hrad, okr. Rakovník. Spáleniště jižní místnosti 1. patra manského domu. Část zbytků truhly v jižním koutu prostory. V popředí blávek malá ruční palné zbraně. Foto autor.

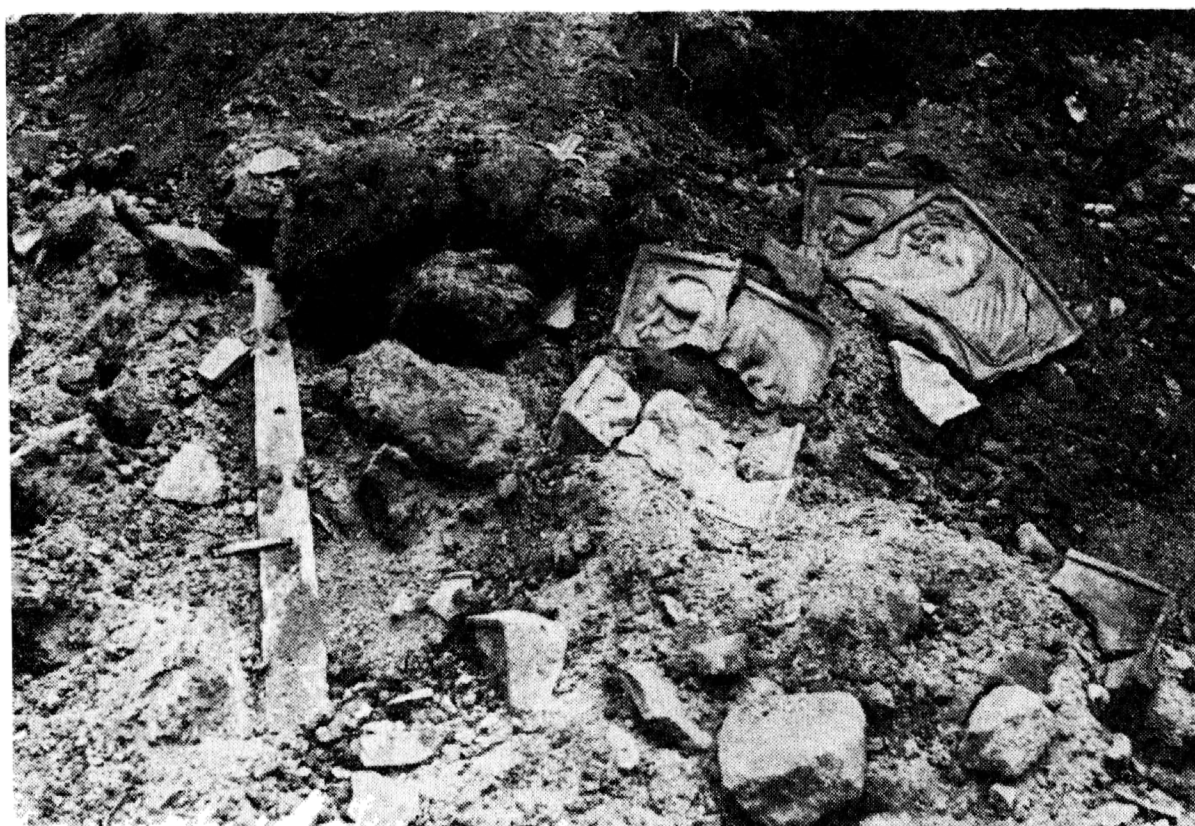
Obr. 10. Křivoklát hrad, okr. Rakovník. Dvůr při manském domě. Část povrchu destrukce kamen z jižní místnosti 2. patra domu. Vlevo dveřní závěs. Foto autor.

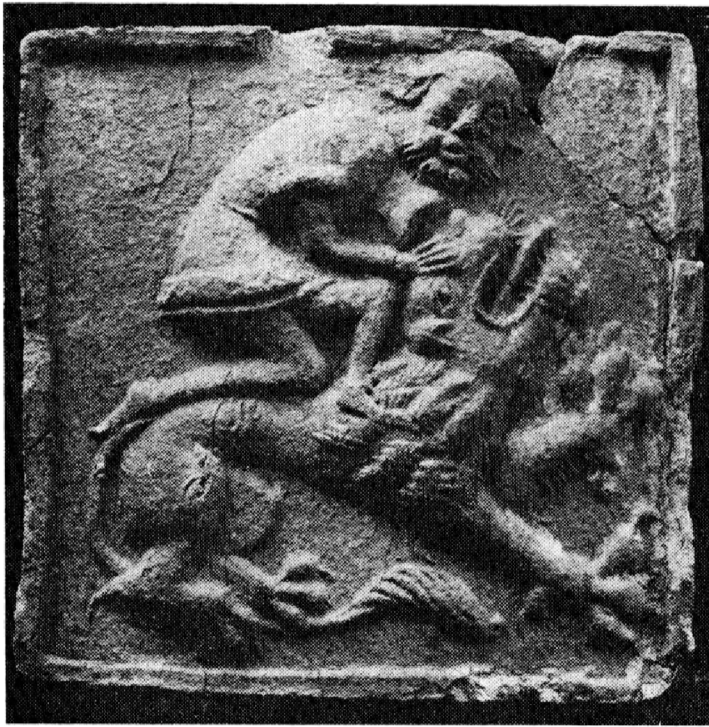
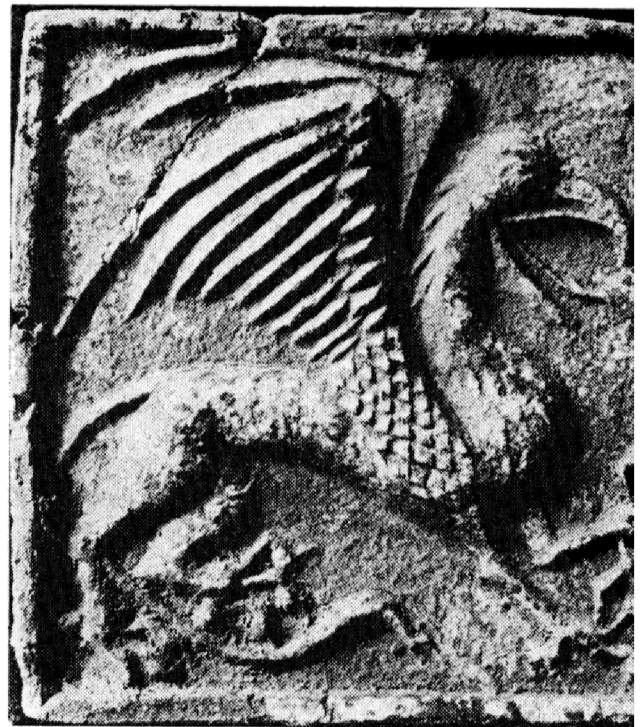
Obr. 11. Křivoklát hrad, okr. Rakovník. Dvůr při manském domě. Kachle s motivem Samsona zápasícího se lvem a gryfa z kamen jižní místnosti 2. patra domu. Foto J. Lebeda.

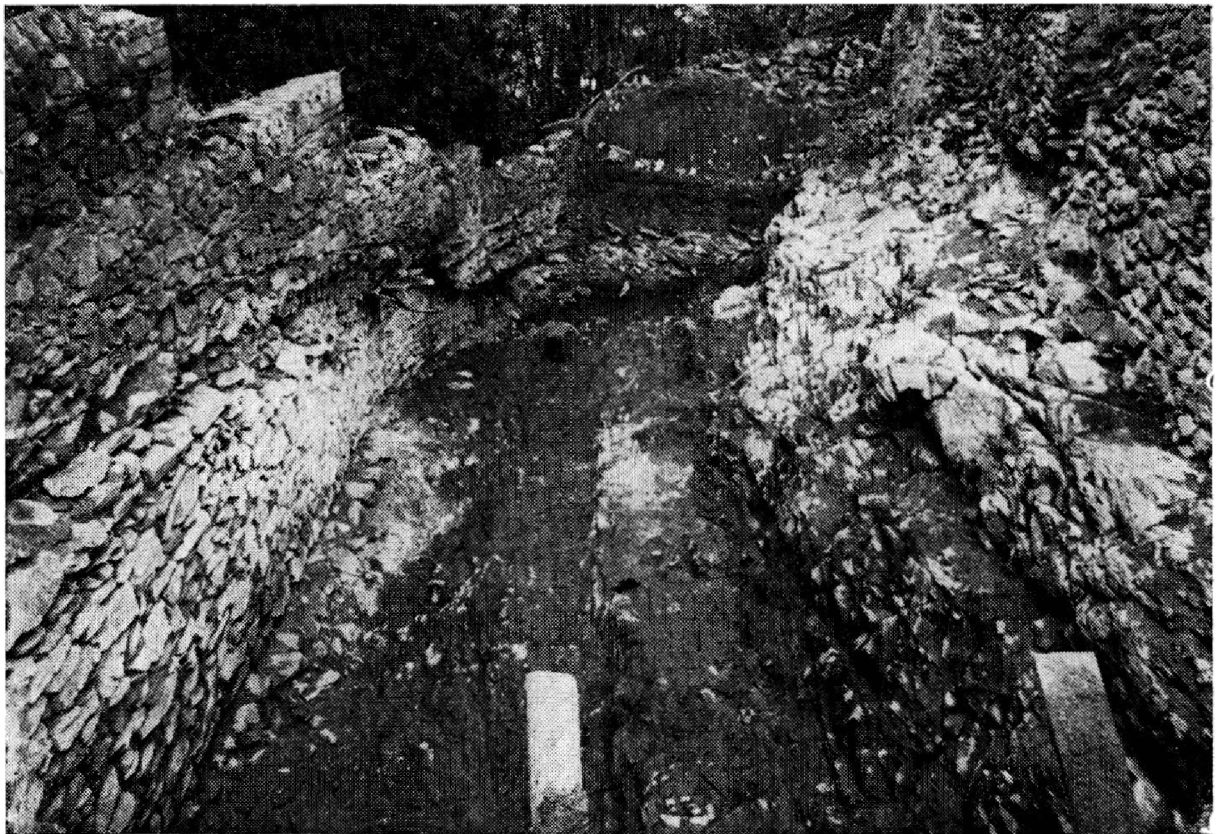
Obr. 13. Křivoklát hrad, okr. Rakovník. Střední část dvora při manském domě. Foto K. Vlček.

K západní frontě domu přiléhalo po celé délce nádvoří se stoupající, do skály zasekanou cestou (obr. 13). Na severu nad příkopem ho uzavírala první brána, z níž výzkum zjistil již jen jeden patník. Daleko lépe se zachovala druhá brána na jihu, z jejíhož okoseného silně ohořelého ostění byla odkryta

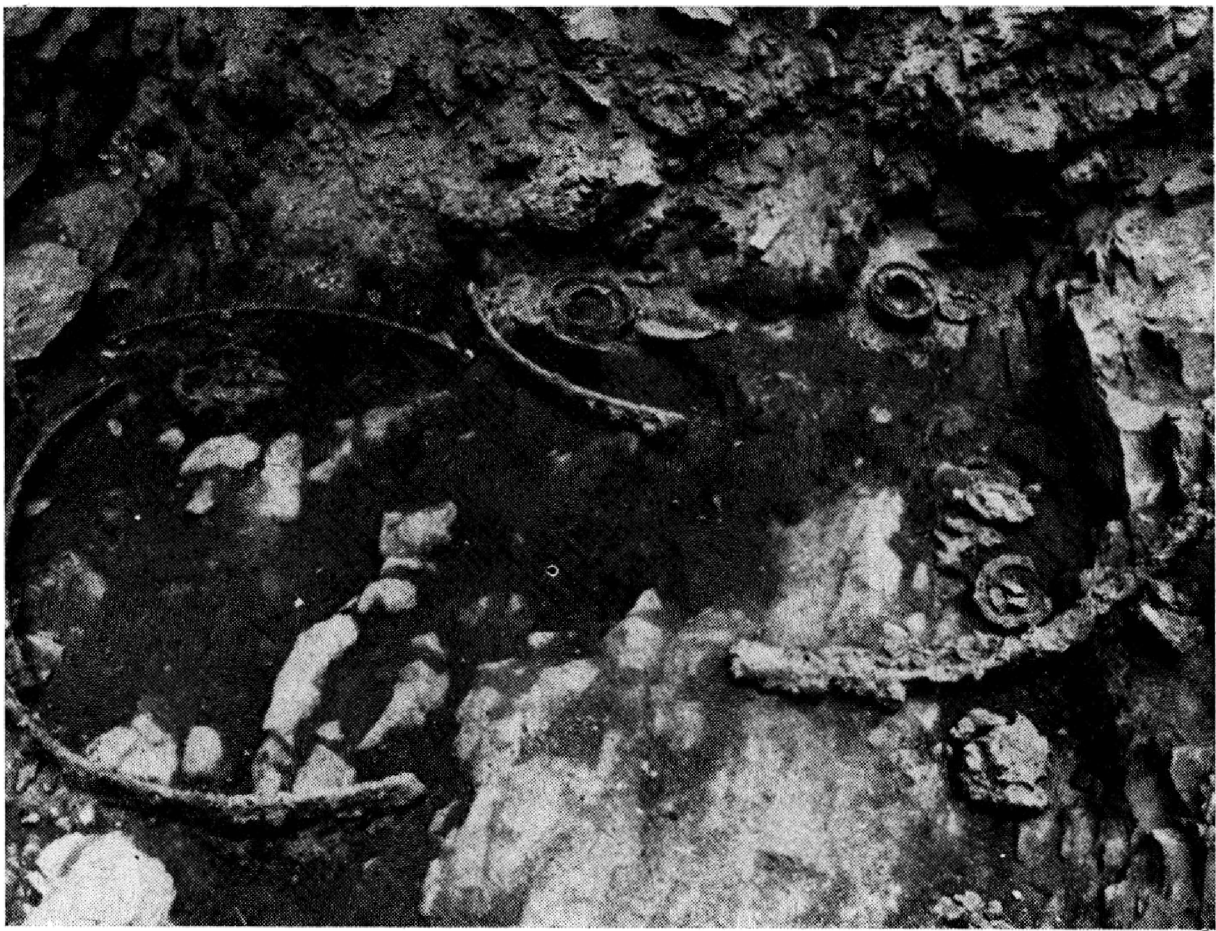
Obr. 14. Křivoklát hrad, okr. Rakovník. Jižní část dvora při manském domě. Detail vypreparované spodní úrovně reliktu jedné z náprav vozu. Foto M. Vlček.

spodní část. V době požáru před ní stál velký čtyřkolový, plechovými puklicemi zdobený vůz, jehož kovové součásti byly in situ v úplnosti nalezeny (obr. 14). Nádvořím do krčku procházela druhá, dosud neznámá vstupní komunikace Křivoklátu Václava IV. Prostřednictvím severního a částí jižního ramene parkánu bylo odsud možno dosáhnout i vnitřního hradu, hlavní smysl tohoto nově zřízeného vstupu však nesporně spočíval v obsluze výzkumem odhaleného domu a svou roli jistě sehrála i možnost podstatně rychlejšího dosažení cesty podél Rakovnického potoka z areálu hradu.
