Archeologický výzkum rotundy sv. Jana Křitele pod Pražským hradem v r. 1986 a 1987

ZDENĚK DRAGOUN

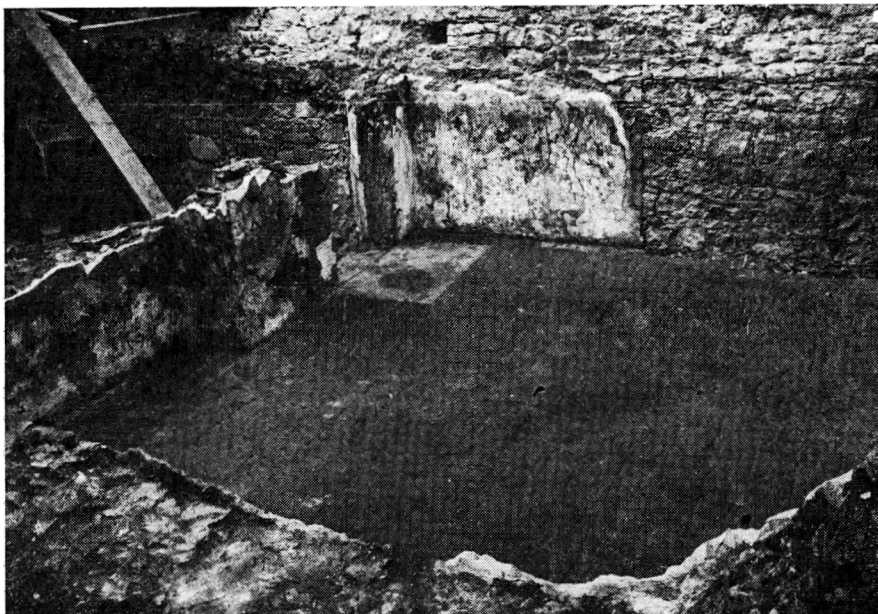
Obr. 4. Pohled od východu na mladší sakristii se vstupem do rotundy. Omítnuté zdlivo po zřetelnou spáru představuje severní úsek východní žitkové zdi obdélné lodi mladší fáze kostela. Neomítnuté zdlivo vpravo od spáry souvisí s přestavbou svatyně na obytný dům po roce 1764. Foto V. Kvapil.

- Grube und darüber die Öffnung in den Hohlraum im Grundmauerwerk, mit Steinen ohne Bindemittel gefüllt. Photo: V. Kvapil.
- Abb. 4. Ostansicht der jüngeren Sakristei mit dem Eingang in die Rotunde. Das bis zur deutlichen Fuge angeworfene Mauerwerk stellt den Nordabschnitt der östlichen Giebelmauer des rechteckigen Schiffes der jüngeren Phase der Kirche dar. Das unbeworfene Mauerwerk rechts von der Fuge hängt mit dem Umbau des Heiligtums in ein Wohnhaus nach dem Jahre 1784 zusammen. Foto: V. Kvapil.

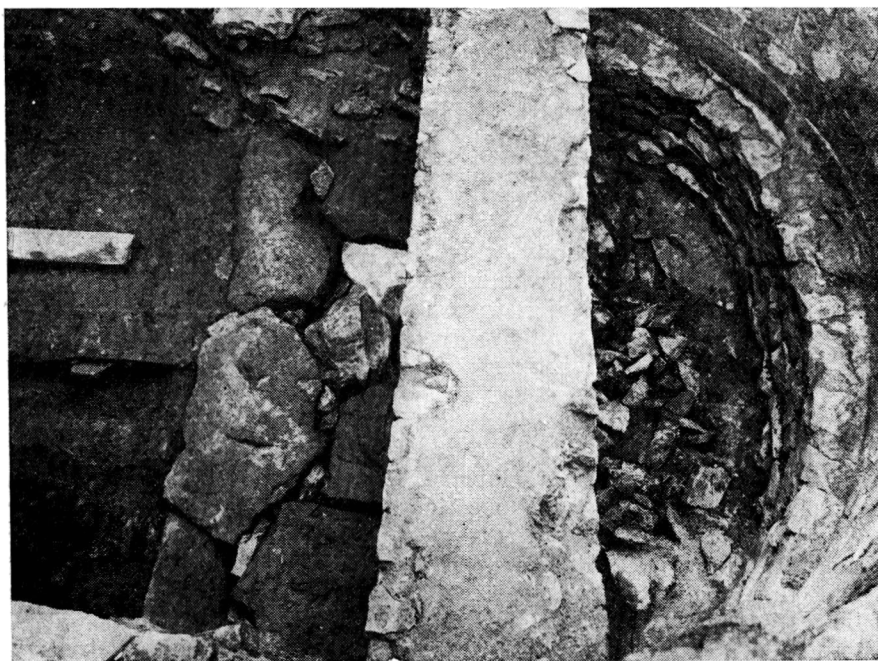
Obr. 5. Pohled do apsidy rotundy s mladší příčnou zídkou. Statické zpevnění vnitřku apsidy je tvořeno vpravo od zídky rozměrnými kusy pískovce, vlevo drobnějšími opukovými kameny. Foto V. Kvapil.

této příležitosti došlo i k okosení hrany mezi lodí a apsidou do 25—30 cm široké plochy v partii nad novou podlahou, tvořenou podle dvou dochovaných drobných fragmentů keramickými dlaždicemi o jednom dochovaném rozměru 20 cm a výšce 4,5 cm. Patrně statickou funkci měla 60 cm široká zídka, probíhající ve směru S-J napříč apsidou s korunou těsně pod úrovní zvýšené podlahy (obr. 5). Zdivo nad novou dlažbou bylo rovněž nově omítnuto. Červeně malovaná omítka byla plasticky členěna dvěma vystupujícími horizontálními pásy širokými 15 cm, vzdálenými od sebe 45 cm, při čemž spodní z nich nesedal přímo na zvýšenou podlahu. Nad horním plastickým pásem směrem vzhůru pokračovala omítka bílená vápnem. Ve spodní partii nadzemního zdíva se dochovaly reliktů starší omítky, představující dodatečnou úpravu povrchu stěn interiéru rotundy. V první fázi její existence počítáme s neomítnutými stěnami, tvořenými pečlivě opracovanými opukovými kvádríky. Původní podlaha rotundy se nedochovala; jen na jediném místě předzákladu uložený nízký plochý kámen navzděčuje existenci dlažby z opukových placáků. Předzáklad samotný neměl konstantní šířku, ale vystupoval proti nadzemnímu líci o 6—25 cm a byl vyzděn z lomové opuky v ne zcela pravidelných řádcích (obr. 3 a 5).

na souvislé vrstvě kamenů, tvořících zřejmě její statickou substrukci s výrazným lícem z rozměrných pískovcových desek v místě triumfálního oblouku a ve východní části apsidy z nevelkých nepravidelně ložených kusů opuky (obr. 5).

- Abb. 5. Blick in die Rotundenapside mit einer jüngeren kleinen Quermauer. Der statischen Verfestigung des Apsideninneren dienen umfangreiche Sandsteinstücke rechts von der Mauer und kleinere Pläuersteine links. Photo: V. Kvapil.

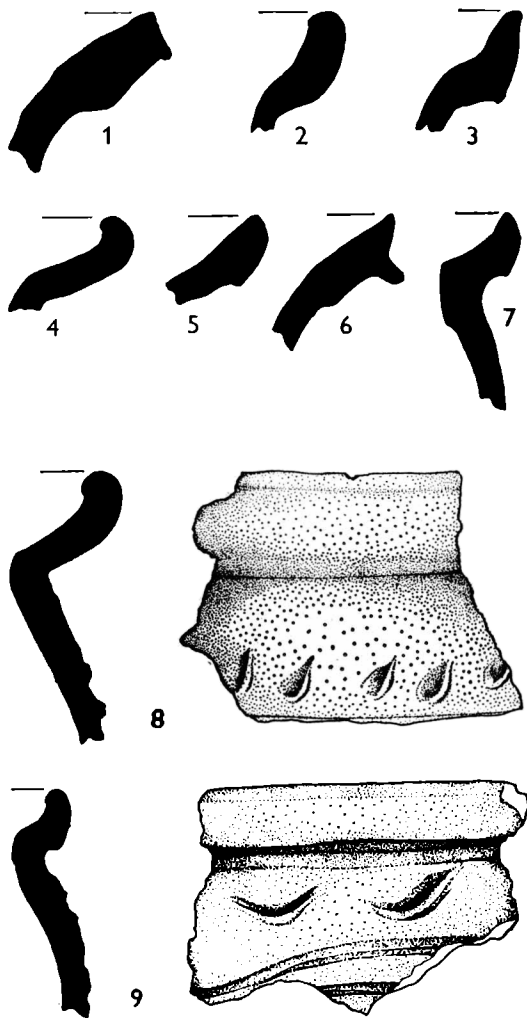
Obr. 9. Výběr keramických nálezů z interiéru rotundy. 1–3 zlomky nalezené mezi kameny substrukce v apsidě, 4–7 nálezy z nejmladší vrstvy horizontu staršího než rotunda, 8–9 keramika ze starší partie sídlištního horizontu. Kresba S. Svatošová.

a je datována do 12. století [Nechvátal—Radoměrský 1964, s. 675 n]. Uvedené hroby porušovaly nízké sídlištní souvrství s torzem ohniště a několika křivými jamkami (obr. 8). Po rozebrání zbytku nadloží a vybrání výplně hrobů byla odhalena i hlubší partie základů rotundy, zděna znovu odlišným způsobem. Zdivo je nepravidelně kladeno do výkopu a bohatě zaléváno maltou, vytlačenou přes líní zdiva a zaplňující prostor základového vkopu. V místě dotyku nepravidelného a hrubě řádkovaného základu vystupuje prvý z nich a vytváří tak druhý nepravidelný předzáklad 10—30 cm široký, výrazně kónický ve své horní partii (obr. 3). Tento způsob vyzdění základů nasvědčuje tomu, že původní podlaha rotundy byla položena zhruba o půl metru nad úroveň terénu v době stavby. Rozdíl mezi terénem a podlahou byl pravděpodobně v době stavby vyrovnán navážkou, která byla společně s oběma podlahami zlikvidována při vybírání hrobů po odsvěcení kostela. Popsané torzo historického nadloží přineslo i charakteristické keramické nálezy. Z hlíny mezi kameny substrukce apsidy pochází fragment archaického zduřelého okraje (obr. 9:1) a z nevelkého úseku nejmladší dochované vrstvy, překrývající hrob se záušnicemi, pak několik okrajů (obr. 9:4—7) včetně vyspělejší formy okraje zduřelého (obr. 9:6). Nízké sídlištní souvrství, porušené hroby, je charakterizováno okrají s kalichovitou profilací (obr. 9:8, 9).

- Abb. 9. Auswahl aus Keramikfunden aus dem Interieur der Rotunde. 1—3 Bruchstücke, die zwischen den Substruktionssteinen in der Apside gefunden wurden, 4—7 Funde aus der jüngsten Schicht des Horizonts, das älter ist als die Rotunde, 8—9 Keramik aus dem älteren Teil des Siedlungshorizonts. Zeichnung: S. Svatošová.

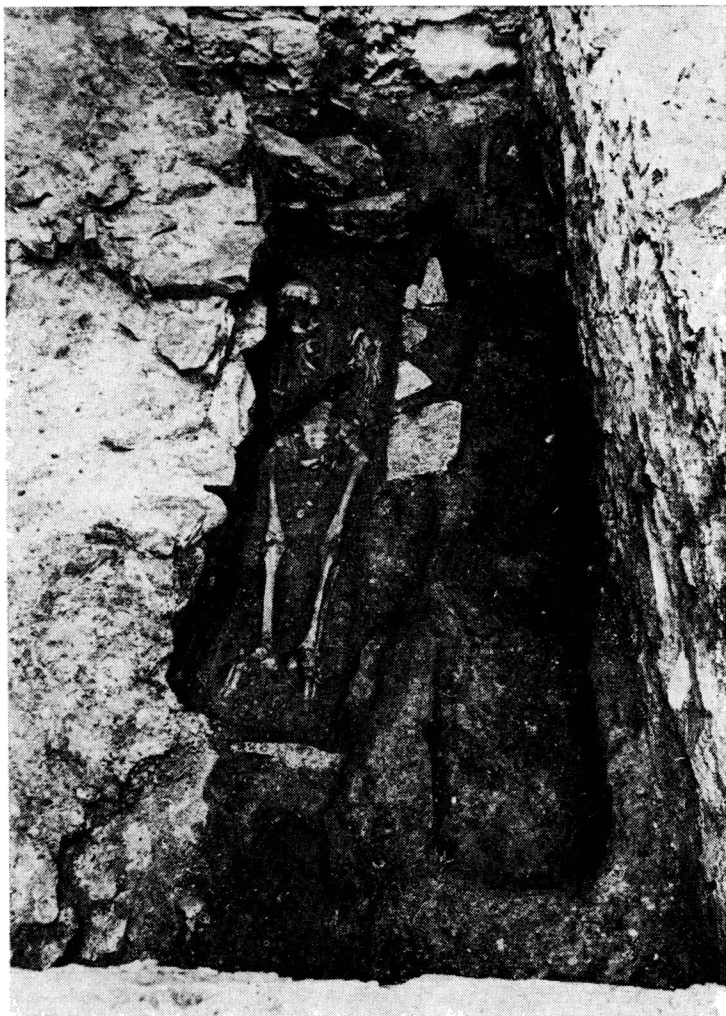
Obr. 11. Hroby v interiéru starší sakristie. Uprostřed hrob s kamenným obložení a zbytky rakve, stratigraficky starší než základy rotundy. Foto V. Kvapil.

měrnější sakristie, byl i vchod situován na stejném místě, pouze zvýšen souhlasně se zvýšením nových podlah. Vně starší sakristie byly zatím odkryty čtyři hroby, všechny bez výbavy. Keramické nálezy z jejich zásypu je řadí do vrcholného či pozdního středověku. Uvnitř starší sakristie bylo zachyceno celkem pět hrobů, vesměs starších než tato stavba a ve dvou případech starších než samotná rotunda. Jeden z těchto hrobů se vyznačoval kamenným obložením mezi stěnou rakve a stěnou hrobové jámy (obr. 11). I ve všech těchto případech postrádáme jakékoliv vybavení pohřbených.

- Abb. 10. Mauerwerk der älteren Sakristei. Links die Krone des abgemeißelten Teils der Rotunde. Nordostansicht. Photo: V. Kvapil.
- Abb. 11. Gräber im Interieur der älteren Sakristei. In der Mitte ein Grab mit Steinverkleidung und Sargüberresten, Stratigraphisch älter als der Grundbau der Rotunde. Photo: V. Kvapil.
